PERBAIKAN DESAIN DINDING PENAHAN TANAH URUG PADA SPBU DI JALAN SILIWANGI BANTEN

Gregorius Sandjaja Sentosa¹, Aniek Prihatiningsih², Ricky Putra³ & William
Pratama Bachtiar⁴

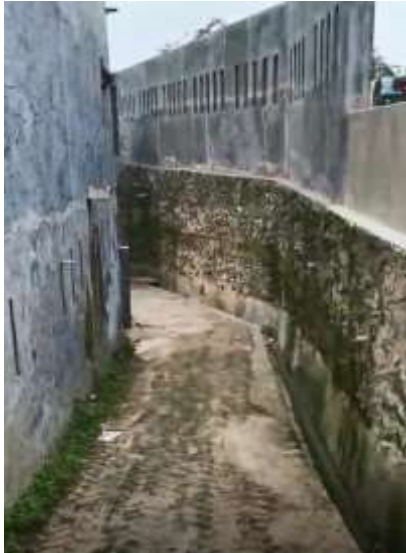
Gambar 3

Jalan masuk untuk warga

Dinding penahan tanah yang dibuat pada lokasi tersebut kurang baik, karena kemungkinan 4 faktor di atas tidak diperhatikan, selain itu terlihat juga campuran semen dan pasir (mortar) kurang baik kandungannya terlalu sedikit. Ketebalan mortar seharusnya berkisar 20 – 50 mm tidak tercapai. Bentuk batu kali yang terpasang berbentuk bulat bukan batu belah sehingga kurang kuat.

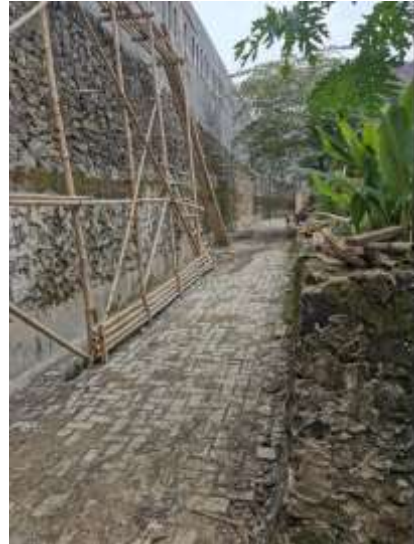
Gambar 4

Jalan keluar warga

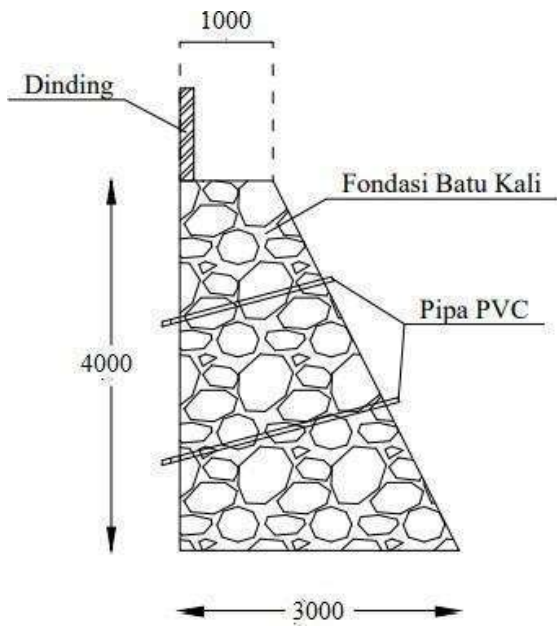
Sketsa dinding penahan tanah yang ada di lapangan

Pada Gambar 5 diperlihatkan sketsa dinding penahan tanah berdasarkan hasil survei yang terbuat dari batu kali. Perbaikan direncanakan dinding penahan tanah pada sisi dalam akan dibongkar atau dipapas seperti pada Gambar 6 dan 7. Kemudian dibuatkan kembali seperti semula dengan batu kali yang ada dipecah terlebih dahulu sehingga menjadi bentuk batu pecah, campuran semen pasir dengan perbandingan 1 : 4, dan ketebalan spasi harus di antara 20– 50 mm. Luarannya berupa Gambar dinding penahan tanah yang dipasang ulang, seperti pada Gambar 8

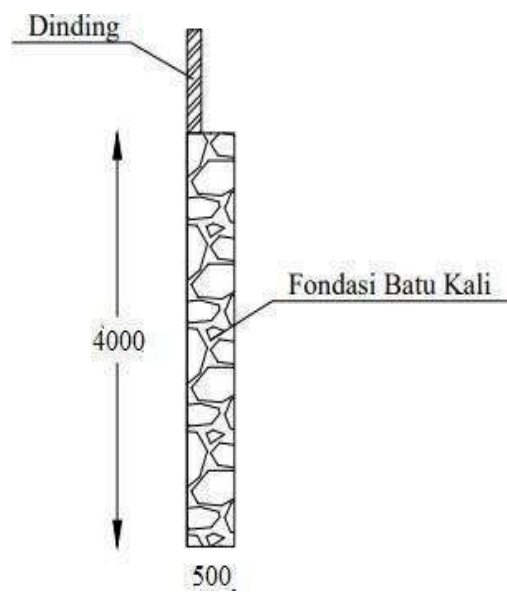
Rencana pembongkaran dinding penahan tanah

Dari hasil survei dan analisis yang dilakukan maka dinding penahan tanah yang sudah dibuat dibongkar pada sisi dalamnya seperti terlihat pada Gambar 6 dan 7. Pembongkaran hanya tersisa kurang lebih 500mm untuk menahan dinding yang sudah ada. Karena kalau dilakukan pembongkaran seluruhnya akan membutuhkan biaya yang tinggi dan dinding yang berada di atasnya akan terbongkar juga.

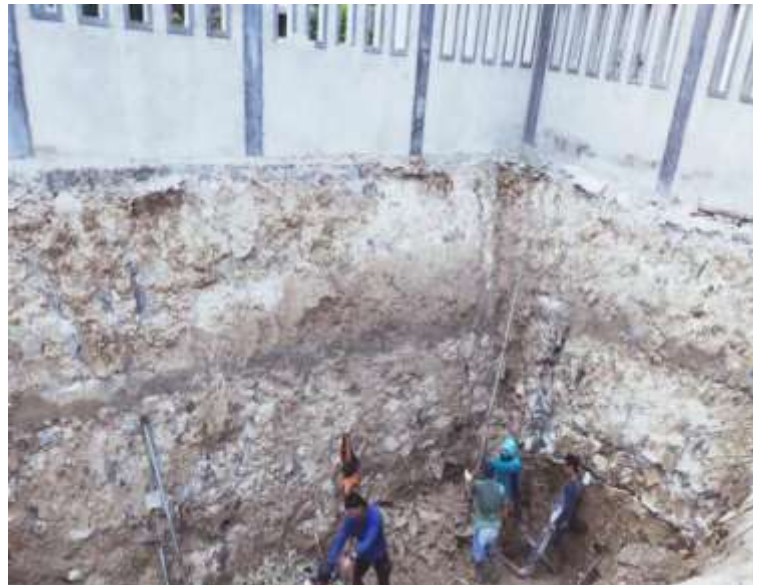
Gambar 7

Dinding penahan tanah yang sudah dibongkar

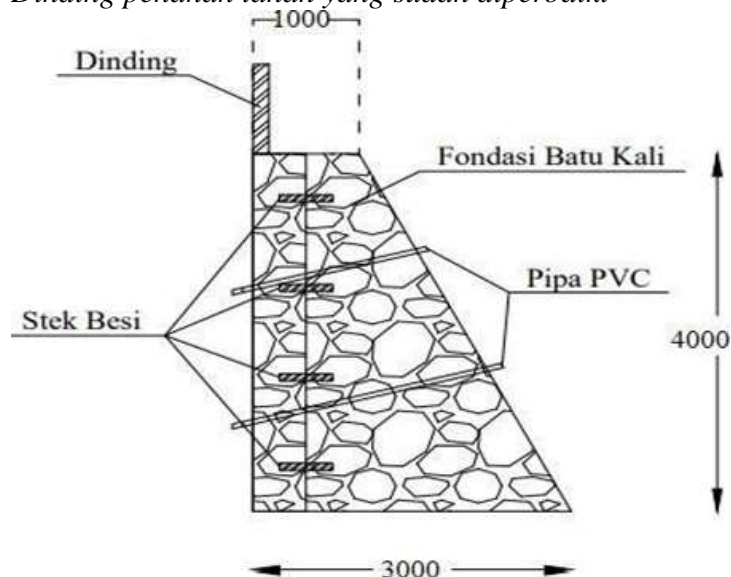
Gambar 8

Dinding penahan tanah yang sudah diperbaiki

Ukuran dinding penahan tanah yang diperbaiki mengikuti ukuran yang lama, hanya ditambahkan stek agar ada ikatan antara dinding penahan tanah yang lama dan yang baru. Campuran semen pasir (mortar) yang digunakan dengan perbandingan 1 : 4 dan saat pemasangan batu kali ketebalan mortar 20 – 50 mm.

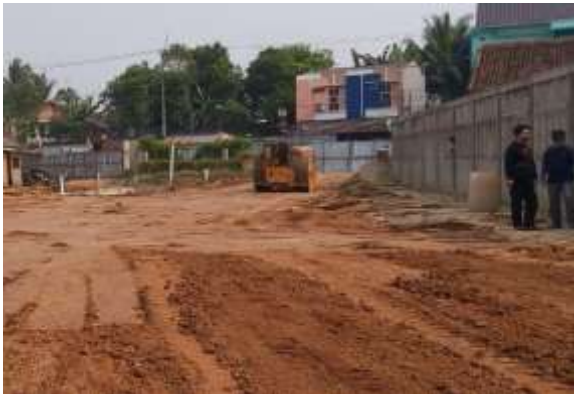
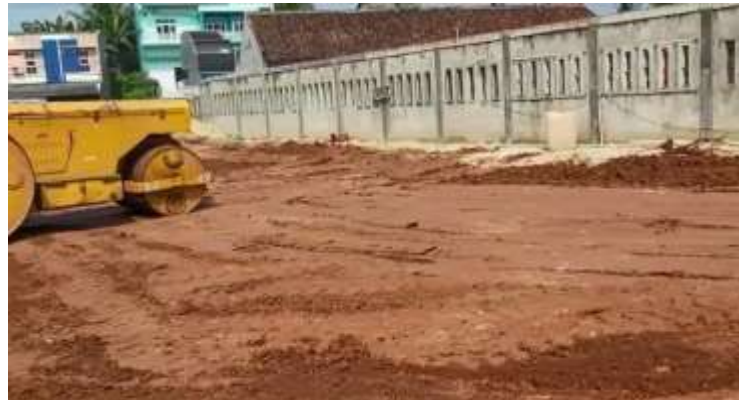
Dinding penahan tanah sisi kiri sedang dipadatkan

Pada Gambar 10 dan 11 diperlihatkan dinding penahan tanah yang sudah jadi dan sudah dilakukan pengurugan dan dipadatkan.

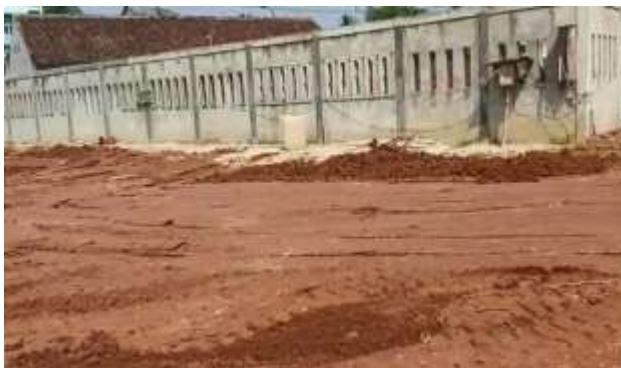
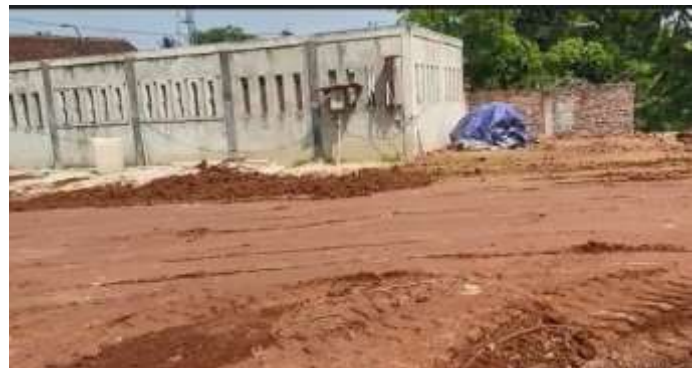
Gambar 11

Dinding penahan tanah sisi kiri setelah selesai dipadatkan
