ANALISIS KONDISI KERUSAKAN JALAN PADA PERKERASAN LENTUR (STUDI KASUS RUAS JALAN MANGU-NOGOSARI, KABUPATEN BOYOLALI)

Agnes Pramitasari¹, Budi Yulianto², dan Niken Silmi Surjandari³

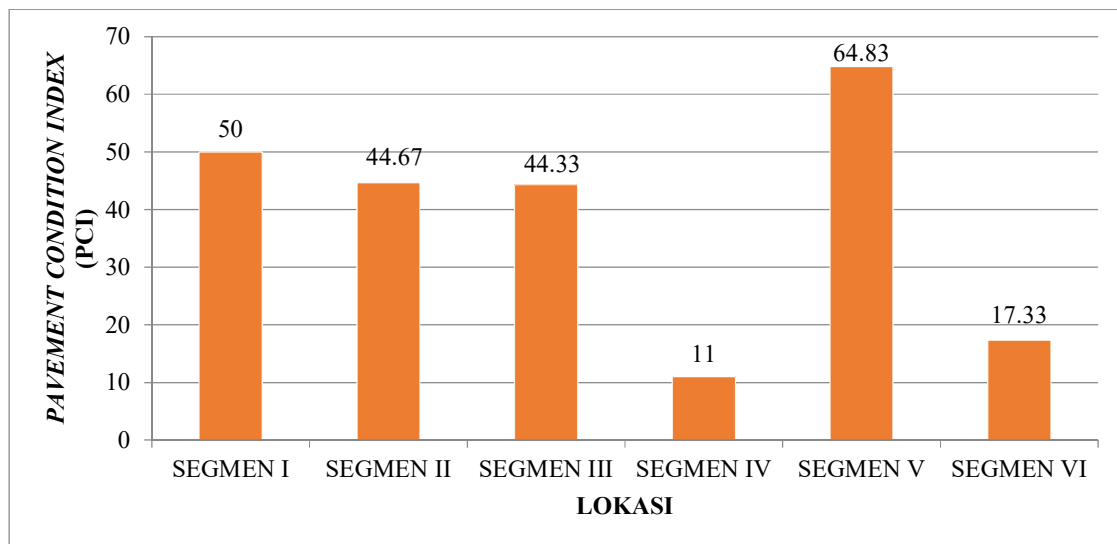
Gambar 2. Grafik Nilai PCI setiap Segmen

Berdasarkan dari grafik yang disajikan pada Gambar 4.11, terdapat tiga segmen yang mengalami kondisi sedang yaitu segmen I (Sta.0+000 s.d 1+000) dengan nilai PCI 50, segmen II (Sta.1+000 s.d 2+000) dengan nilai PCI 44,67 dan segmen III (Sta.2+000 s.d 3+000) dengan nilai PCI 44,33. Segmen yang mengalami kondisi sangat buruk yaitu segmen IV (Sta.3+000 s.d 4+000) dengan nilai PCI 11 dan segmen VI (Sta. 5+000 s.d 6+000) dengan nilai PCI 17,33. Segmen yang mengalami kondisi baik yaitu segmen V (Sta. 4+000 s.d 5+000) dengan nilai PCI 64,83.

Dari hasil PCI rata-rata sebesar 38,69 dapat disimpulkan bahwa ruas Jalan Mangu-Nogosari, Kabupaten Boyolali termasuk dalam kategori *fair* (buruk), sehingga jalan tersebut sebaiknya dilakukan rekonstruksi.
