PENGARUH PENAMBAHAN MEZZANINE BAJA TERHADAP KERETAKAN BALOK BETON BERTULANG DAN ALTERNATIF PERBAIKANNYA

Antonius Erick Susanto¹, Basuki Anondho¹, dan Arianti Sutandi^{1*}

¹Program Studi Sarjana Teknik Sipil, Universitas Tarumanagara, Jl. Letjen S. Parman No. 1, Jakarta, Indonesia
*ariantis@ft.untar.ac.id

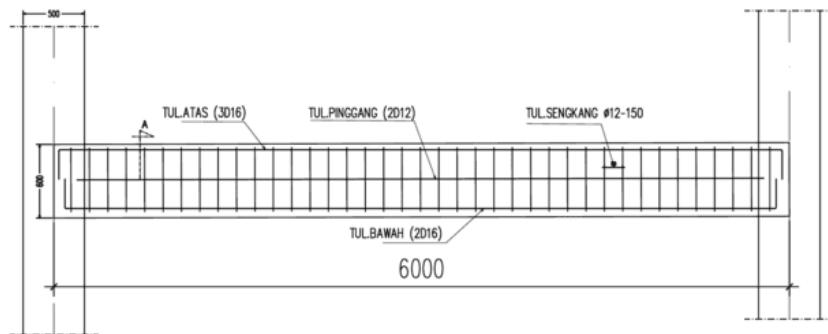
Gambar 12. Tampak samping detail balok B_{ext} sesuai *site design final*

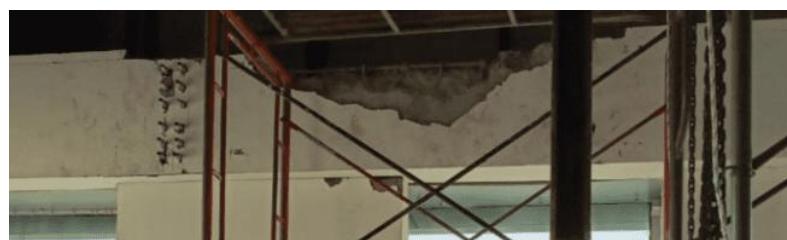
Karena adanya retakan pada balok B_{ext} , dilakukan pengupasan selimut beton pada satu bagian atas balok untuk mengidentifikasi detail tulangan di dalam balok apakah sesuai dengan *site design final* atau tidak. Setelah dilakukannya verifikasi seperti pada Gambar 13, hasil inspeksi lapangan menunjukkan bahwa kondisi aktual balok tidak sesuai dengan gambar desain. Salah satu ketidaksesuaian yang paling signifikan adalah pada jarak tulangan geser (sengkang), yaitu apabila sesuai dengan gambar desain, jarak antar sengkang harusnya berjarak 150mm, sedangkan pada balok aktual jarak antar sengkang sebesar 200mm seperti pada Gambar 14 yang menunjukkan detail tulangan pada balok aktual di lapangan.

Gambar 13. Pengupasan selimut beton pada balok B_{ext}

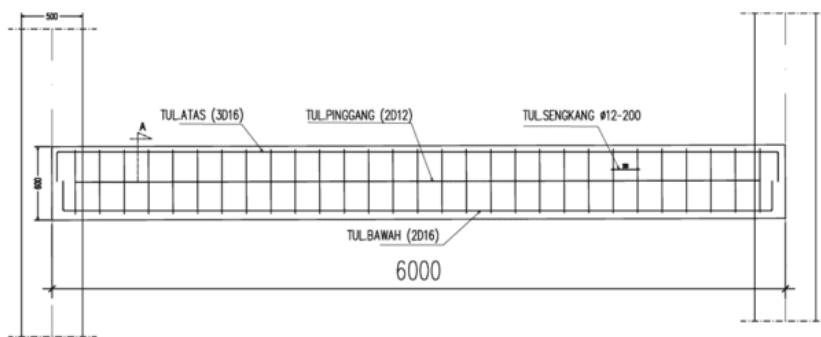
Gambar 14. Tampak samping detail aktual balok B_{ext} di lapangan

Keretakan balok B_{ext} disebabkan oleh peningkatan gaya geser dan torsi serta ketidaksesuaian pelaksanaan di lapangan, di mana jarak sengkang aktual (200 mm) lebih besar dari rencana (150 mm), sehingga kapasitas balok lebih rendah dan tidak mampu menahan beban tambahan dari *mezzanine*.

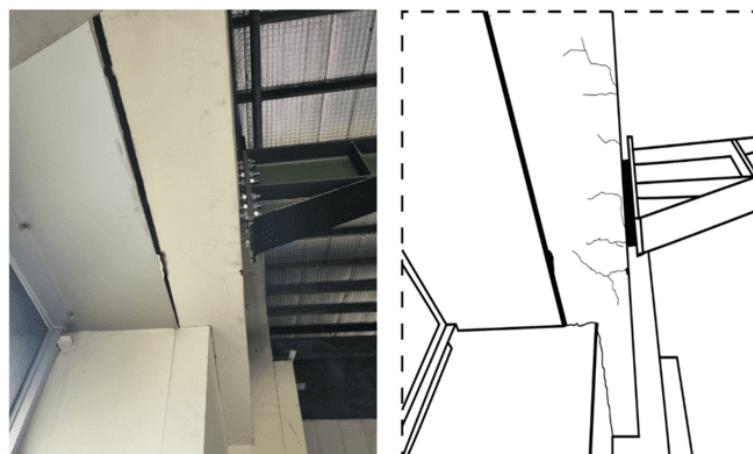
Gambar 15. Tampak bawah pola retakan pada balok B_{ext} beserta ilustrasinya

Pada Gambar 15 dan 16 terlihat retakan dengan arah vertikal hingga miring yang muncul di sekitar sambungan balok baja, dan teridentifikasi retakan yang memanjang sejajar arah balok, serta retakan miring yang menyebar pada sisi balok. Pola tersebut mengindikasikan karakteristik retak akibat gaya torsi, yang umumnya muncul akibat puntiran berlebih dan didukung dengan lemahnya pengekangan oleh tulangan transversal. Kondisi ini diperkuat dengan adanya pengamatan saat inspeksi lapangan, di mana retakan ditemukan berdekatan dengan lokasi sambungan antara struktur *mezzanine* baja dan balok B_{ext} seperti pada Gambar 16. Untuk menyimpulkan jenis keretakan yang terjadi pada balok B_{ext} , dilakukan perbandingan terlebih dahulu terhadap pola retakan dari studi literatur yang digunakan, yaitu seperti pada Gambar 1 sampai dengan Gambar 5.

Berdasarkan hasil analisis gaya dalam dari pemodelan *software* struktural, dokumentasi kondisi aktual balok B_{ext} di lapangan, serta perbandingan pola retakan dengan referensi studi literatur, menunjukkan bahwa setelah pemasangan *mezzanine* baja pada struktur utama, terjadi peningkatan gaya dalam yang signifikan pada balok B_{ext} , terutama pada momen torsi, yaitu sebesar 354%. Kenaikan torsi yang ekstrem menjadi indikasi bahwa torsi merupakan gaya dominan yang mendorong terjadinya kerusakan pada balok, terlebih karena arah dan sebaran pola retakan di lapangan sangat sesuai dengan karakteristik retak akibat puntiran. Selain itu, ditemukan bahwa detail tulangan geser aktual tidak sesuai dengan gambar desain akhir, di mana jarak antar sengkang yang seharusnya 150mm ternyata dipasang dengan jarak 200mm di lapangan. Kondisi ini menyebabkan penurunan kapasitas torsi dan geser balok, sehingga struktur menjadi lebih rentan terhadap beban tambahan dari *mezzanine* baja. Dengan mempertimbangkan seluruh bukti yang mendukung, maka dapat disimpulkan bahwa kemungkinan penyebab utama retakan pada balok B_{ext} adalah kombinasi peningkatan beban torsi yang signifikan dan lemahnya pengekangan akibat ketidaksesuaian jarak tulangan sengkang dengan desain rencana.

Sehingga, berdasarkan hasil evaluasi teknis dan kondisi aktual di lapangan, maka metode yang direkomendasikan untuk digunakan sebagai perkuatan balok B_{ext} adalah "Metode *Jacketing* Beton bertulang".

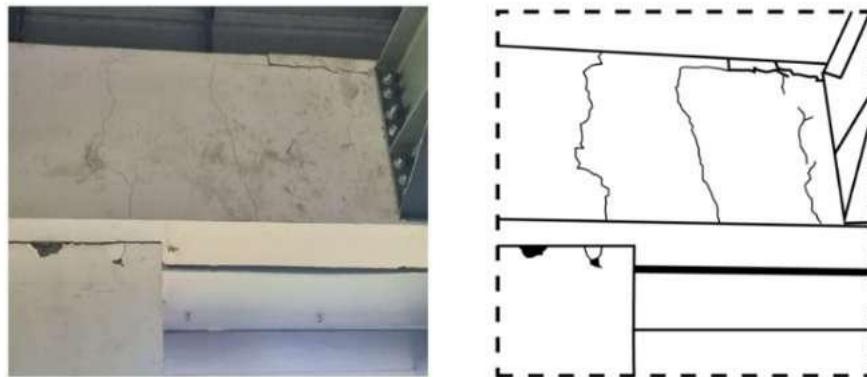
Gambar 16. Tampak depan pola retakan pada balok B_{ext} beserta ilustrasinya

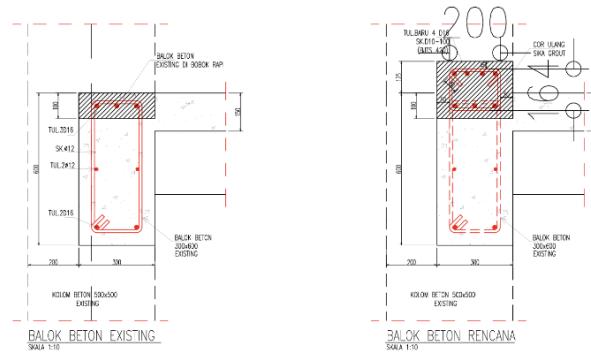
Gambar 17 Perbandingan desain balok B_{ext} eksisting dengan desain rencana

Perbaikan dengan metode *jacketing* pada balok dilakukan di bagian atas balok, dengan menambah ketinggian 125mm, dengan tulangan longitudinal ulir diameter 16mm sebanyak 4 buah, dan tulangan sengkang ulir diameter 10mm per jarak 100mm. Pada Gambar 19 merupakan perbandingan antara penampang balok eksisting dan balok rencana hasil perbaikan dengan *jacketing*. Penambahan dimensi *jacketing* pada balok B_{ext} didesain bukan hanya untuk meningkatkan kapasitas struktur, namun juga disesuaikan dengan kebutuhan elevasi lantai *mezzanine* baja. Meskipun penambahan dimensi *jacketing* pada balok B_{ext} mengikuti kondisi di lapangan, perhitungan struktur tetap dilakukan untuk memastikan bahwa kapasitas balok hasil perbaikan dapat menahan gaya – gaya dalam yang terjadi. Dengan demikian, desain perbaikan melalui *jacketing* ini memenuhi dua aspek utama, yaitu kebutuhan struktural untuk meningkatkan kapasitas pada balok, dan juga kebutuhan fungsional yang merupakan penyesuaian elevasi terhadap lantai *mezzanine*.

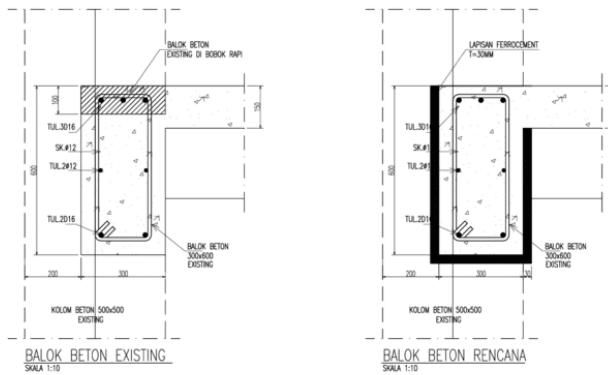
Gambar 18. Perbandingan dimensi balok B_{ext} awal dengan balok B_{ext} setelah ditambah dengan metode *ferrocement*

Sehingga berdasarkan Gambar 20, terdapat perubahan dimensi balok B_{ext} dengan dimensi ukuran awal 300x600mm menjadi 360x630mm. Pada metode ini, lapisan *ferrocement* dibuat menggunakan campuran mortar dengan rasio semen:pasir:air sebesar 1:2.5:0.3 dan ditambahkan sebesar 20% bahan aditif *Styrene Butadiene Rubber (SBR) latex* dari total berat semen, agar meningkatkan daya lekat mortar terhadap permukaan beton lama. Sebagai tulangan tambahan, digunakan *wire mesh* galvanis dengan diameter 3mm, jarak antar kawat 20mm, lalu dipasang sebanyak 3 lapis di tiga sisi balok. Jaring kawat diposisikan di atas *spacer* (cakar ayam) dengan tinggi 10mm, agar tidak langsung menempel pada permukaan beton dan menjaga ketebalan lapisan mortar secara merata. Untuk pembungkus tiga sisi, ujung bebas *wire mesh* diamankan menggunakan *strip* pengikat logam sehingga tetap stabil selama proses plesteran dilakukan.
