## ANALISIS PRESERVASI JALAN PADA RUAS JALAN BARONG TONGKOK-SENDAWAR (MENTIWAN) KABUPATEN KUTAI BARAT KALIMANTAN TIMUR

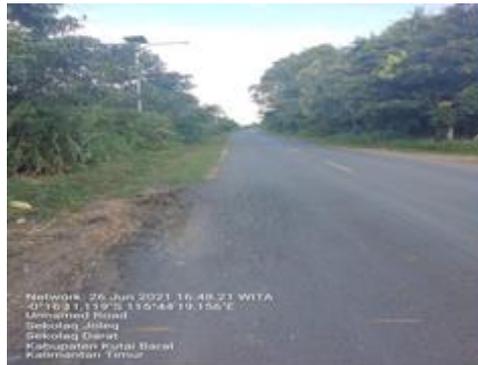
Pada ruas jalan Barong Tongkok-Sendawar (Mentiwan), terdapat kerusakan seluas 391,38 m<sup>2</sup> atau sekitar 29,86% dari total kerusakan di jalan tersebut. Kerusakan ini terjadi di beberapa titik, seperti Sta 00+260.0, 07+090.0, 07+097.0, 07+215.0, 07+317.0, 07+467.0, 07+940.0, 14+090.0, 14+693.0, dan 17+045.0. Rincian informasi lebih lengkap dapat dilihat dalam Gambar 2. Faktor yang menyebabkan kerusakan ini termasuk buruknya kualitas bahan perkerasan, pelapukan permukaan, ketidakstabilan tanah bagian dasar, serta peningkatan air tanah di lapisan pondasi. Retak kulit buaya dapat terjadi baik pada jalur roda maupun area lain di permukaan jalan. Agar dapat mengatasi masalah ini, dianjurkan untuk memperbaiki bagian perkerasan yang terdampak kerusakan akibat rembesan air dengan cara menggali dan menghilangkan area yang lembap, kemudian melapisi ulang menggunakan material yang tepat. Dampak kerusakan yang diakibatkan oleh aktivitas lalu lintas yang tinggi dapat diatasi dengan memberikan penambahan lapisan tambahan. Butiran-butiran yang terlepas disebabkan oleh retakan yang terkena air, dan seiring berjalannya waktu dapat menyebabkan terbentuknya lubang.

Gambar 2. Kerusakan retak kulit buaya

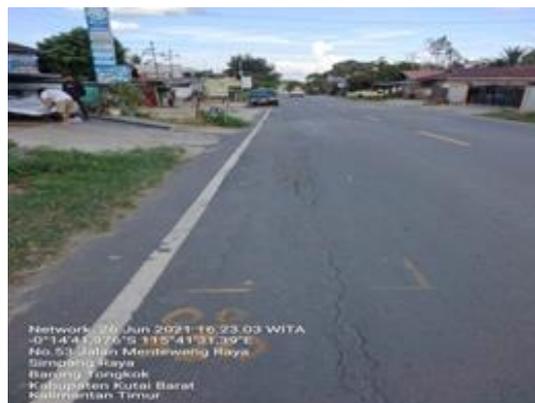
Kerusakan retak memanjang pada ruas jalan Barong Tongkok-Sendawar (Mentiwan) meliputi luasan sekitar 160,21 m<sup>2</sup> atau sekitar 12,22% dari total kerusakan di jalan tersebut. Kerusakan ini terjadi pada beberapa titik, yakni Sta 00+320.0, 01+100.0, 07+875.0, 09+598.0, 12+153.0, 16+680.0, dan 17+050.0. Dapat dilihat pada Gambar 3. Untuk mengatasi situasi ini, solusinya adalah melakukan perbaikan dengan mengisi celah menggunakan campuran aspal cair dan pasir sebagai langkah penyelesaian. Selain itu, perlu dilakukan perbaikan pada sistem drainase di sekitar area kerusakan, serta memperlebar dan memadatkan bahu jalan. Apabila terdapat penurunan elevasi di sekitar tepi perkerasan, dapat dilakukan perbaikan dengan menggunakan hotmix. Penting untuk diperhatikan bahwa jika tidak dilakukan perbaikan, retakan ini berpotensi semakin membesar dan dapat menyebabkan terbentuknya lubang.

Gambar 3. Kerusakan retak memanjang

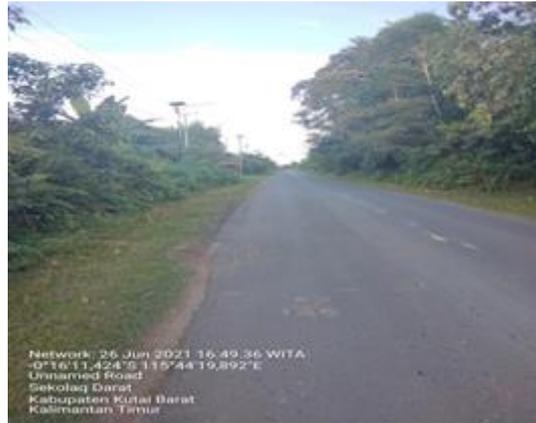
Kerusakan retak pinggir pada ruas jalan Barong Tongkok-Sendawar (Mentiwan) memiliki kerusakan sebesar 92,35 m<sup>2</sup> atau 7,05% dari total kerusakan yang terjadi di ruas jalan tersebut, terjadi pada Sta 07+145.0 ; 07+295.0 ; 07+500.0 ; 07+525.0 ; 07+668.0. Dapat dilihat pada Gambar 4. Sebagai solusi, dapat dilakukan perbaikan dengan mengisi celah menggunakan campuran aspal cair dan pasir. Perlu dilakukan perbaikan pada sistem drainase di sekitar area tersebut, serta melebarkan dan memadatkan bahu jalan. Jika terdapat penurunan elevasi di sekitar tepi perkerasan, dapat diperbaiki dengan menggunakan hotmix.

Gambar 4. Kerusakan retak pinggir

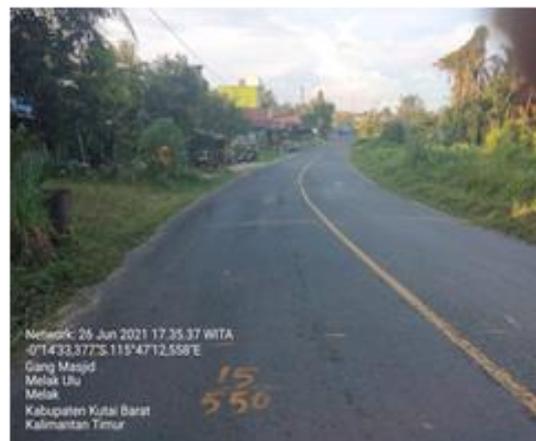
Kerusakan itu terjadi karena adanya masalah pada ikatan antara lapis permukaan dan lapis di bawahnya. Gambar 5 menunjukkan adanya retakan dan celah yang timbul akibat kekurangan ikatan tersebut. Penyebab dari ikatan yang kurang baik ini bisa disebabkan oleh minyak, debu, air, atau benda-benda non-adhesif lainnya. Selain itu, juga mungkin disebabkan oleh kurangnya penggunaan prime coat sebagai bahan pengikat di antara kedua lapisan tersebut. Retakan bisa terjadi jika ada terlalu banyak pasir dalam campuran lapis permukaan atau jika pemadatan pada lapis perkerasan tidak memadai. Untuk mengatasi masalah ini, disarankan untuk membongkar bagian yang rusak pada lapisan aspal dan menggantikannya dengan lapisan yang lebih baik daripada sebelumnya.

Gambar 5. Kerusakan retak selip

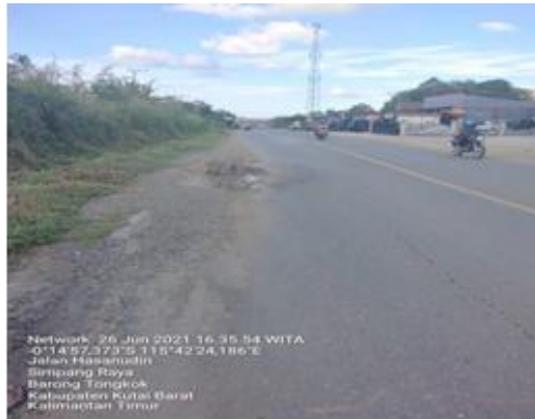
Kerusakan sungkur pada ruas jalan Barong Tongkok-Sendawar (Mentiwan) meliputi luas area sekitar 173,68 m<sup>2</sup> atau sekitar 13,25% dari total kerusakan yang terjadi. Lokasi kerusakan terdapat pada beberapa titik, yaitu Sta 02+043.0, 07+920.0, 12+860.0, 14+529.0, 16+850.0, dan 16+900.0. Informasi lebih rinci dapat ditemukan dalam Gambar 6. Penyebab kerusakan ini termasuk stabilitas rendah pada lapisan permukaan, penggunaan agregat halus yang berlebihan, penggunaan material yang tidak sesuai, serta pembukaan lalu lintas sebelum perkerasan dengan aspal cair mencapai tingkat kestabilan yang memadai. Solusi yang direkomendasikan adalah melakukan pembongkaran dan perbaikan yang dimulai dari tanah dasar, menggunakan agregat kelas A, dan menerapkan lapisan aspal panas (CAP) sebagai perbaikan.

Gambar 6. Kerusakan sungkur

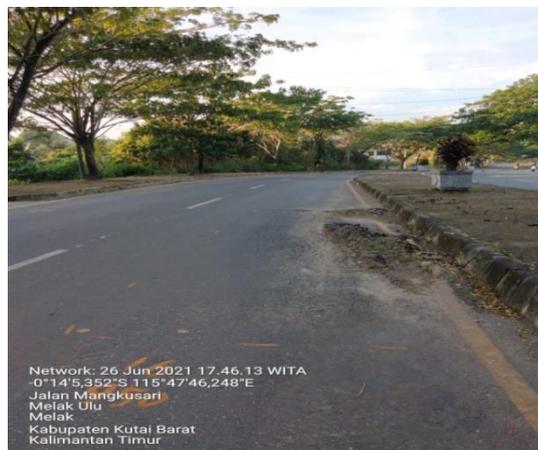
Kerusakan amblas pada ruas jalan Barong Tongkok-Sendawar (Mentiwan) meliputi area seluas 79,27 m<sup>2</sup> atau sekitar 6,05% dari total kerusakan yang terjadi di jalan tersebut. Kerusakan ini terjadi pada beberapa titik, yaitu Sta 07+630.0, 07+638.0, 11+847.0, dan 16+950.0. Kerusakan dapat dilihat pada Gambar 7. Penyebab kerusakan tersebut bisa terjadi karena beban yang melewati batas perencanaan yang telah ditetapkan, pelaksanaan yang tidak optimal, atau penurunan pada bagian perkerasan karena adanya penurunan pada tanah dasar. Solusi yang dapat dilakukan adalah sebagai berikut:

Gambar 7. Kerusakan amblas

- Untuk masalah penurunan atau amblas dengan kedalaman kurang dari 5 cm, cukup mengisi area terendah dengan bahan yang sesuai seperti laston, lapen, lataston.
- Untuk amblas dengan kedalaman melebihi 5 cm, diperlukan penggalian area yang mengalami amblas dan dilakukan perbaikan dengan melapisi ulang menggunakan lapisan yang sesuai dengan perencanaan yang telah ditentukan.

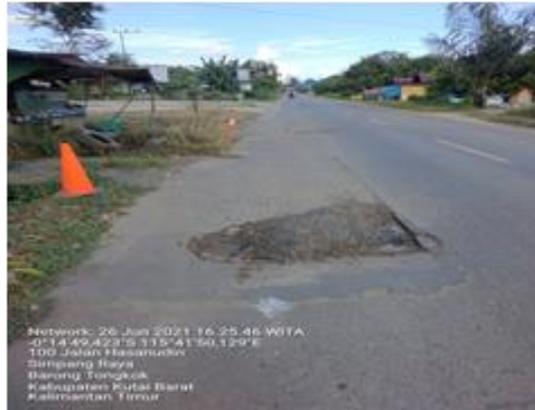
Pada ruas jalan Barong Tongkok-Sendawar (Mentiwan), terdapat kerusakan dengan luas 73,065 m<sup>2</sup> atau sekitar 5,57% dari total kerusakan yang terjadi. Kerusakan ini terjadi pada beberapa lokasi, yaitu Sta 00+945.0, 01+240.0, 07+290.0, 12+767.0, dan 17+175.0. Dapat dilihat pada Gambar 8. Untuk mengatasi masalah ini, ada solusi yang bisa diterapkan yaitu melakukan pembongkaran dan penggantian lapisan di lubang-lubang yang memiliki kerusakan permanen, juga dikenal sebagai deep patch, dengan cara antarlain:

Gambar 8. Kerusakan lubang

- Dilakukan pembersihan lubang dari air dan material yang terlepas.
- Melakukan pembongkaran pada lapisan permukaan dan pondasi dengan kedalaman hingga lapisan yang solid.
- Pada lapisan permukaan dan pondasi, dilakukan pembongkaran hingga kedalaman yang memungkinkan mencapai lapisan yang kuat (dengan memotong dalam bentuk persegi panjang).

- d. Melakukan pemberian lapisan tack coat sebagai lapisan pengikat yang dapat meresap.
- e. Mengisi campuran aspal dengan hati-hati untuk menghindari terjadinya segregasi.
- f. Melakukan pemadatan pada lapisan campuran dan membentuk permukaan sesuai dengan kondisi lingkungan yang ada.
- g. Melakukan pencampuran aspal dengan sangat hati-hati untuk mencegah terjadinya segregasi.
- h. Melakukan pemadatan pada lapisan campuran dan membentuk permukaan sesuai dengan kondisi lingkungan yang ada.

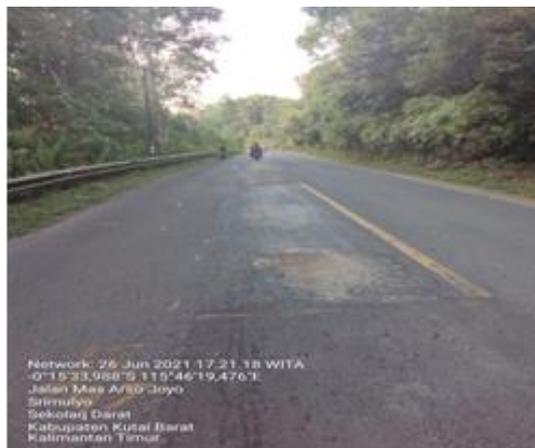
Pada ruas jalan Barong Tongkok-Sendawar (Mentiwan), terdapat kerusakan akibat pelepasan butiran yang mencakup luas 56,865 m<sup>2</sup> atau sekitar 4,34% dari total kerusakan yang terjadi. Kerusakan ini terjadi pada beberapa titik, yaitu pada Sta 00+954.0, 12+150.0, 12+747.0, dan 12+753.0. Informasi lebih rinci dapat ditemukan pada Gambar 9. Pelepasan butiran ini terjadi karena terlebih dahulu agregat halus mengalami pelepasan, yang kemudian menyebabkan terjadinya erosi yang berkelanjutan. Akibatnya, partikel-partikel yang lebih besar juga ikut terlepas dan menyebabkan permukaan menjadi kasar. Untuk mengatasi masalah ini, solusi yang direkomendasikan adalah pemberian lapisan tambahan pada bagian atas dari lapisan yang telah mengalami pelepasan butiran setelah membersihkan dan mengeringkan lapisan sebelumnya. Selanjutnya, dilakukan pelapisan ulang menggunakan metode slurry seal.

Gambar 9. Pelepasan berbutir

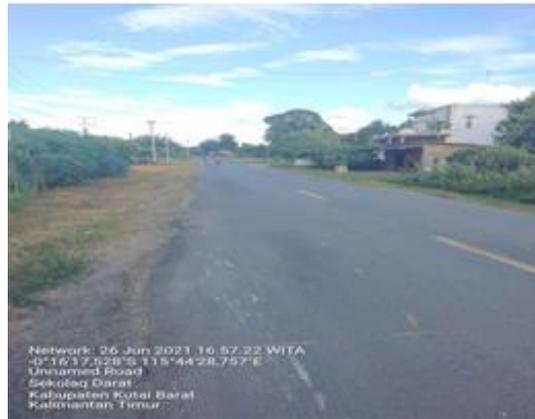
Pada ruas jalan Barong Tongkok-Sendawar (Mentiwan), terdapat kerusakan akibat kegemukan (bleeding) seluas 69,5 m<sup>2</sup> atau 5,30% dari keseluruhan kerusakan yang terjadi. Kerusakan ini terjadi pada beberapa titik, yaitu pada Sta 07+420.0, 07+480.0, 07+487.0, dan 09+050.0. Kerusakan ini dapat dilihat pada Gambar 10. Kegemukan ini terjadi karena penggunaan kadar aspal yang cukup tinggi dalam campuran aspal. Jika kegemukan ini dibiarkan tanpa penanganan, dapat menyebabkan permukaan jalan menjadi licin bagi kendaraan yang melintas. Untuk mengatasi masalah ini, solusi yang dapat dilakukan adalah dengan menghampar agregat panas dan kemudian memadatkannya, atau mengangkat lapisan aspal yang mengalami kegemukan dan diganti dengan lapisan penutup yang sesuai.

Gambar 10. Kerusakan kegemukan
