STUDI KESELAMATAN DI PERLINTASAN SEBIDANG JPL NO. 5A KM 2 + 285 JALAN HADIAH

Riveliemo Rai Marsa¹, Dewi Linggasari², dan Hokbyan R. S. Angkat³

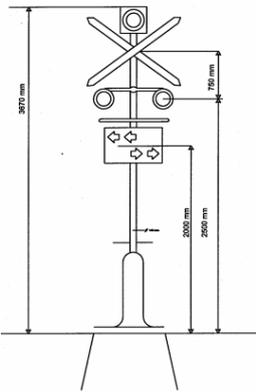
Lampu isyarat pada perlintasan	Ada	Baik	Berfungsi
4

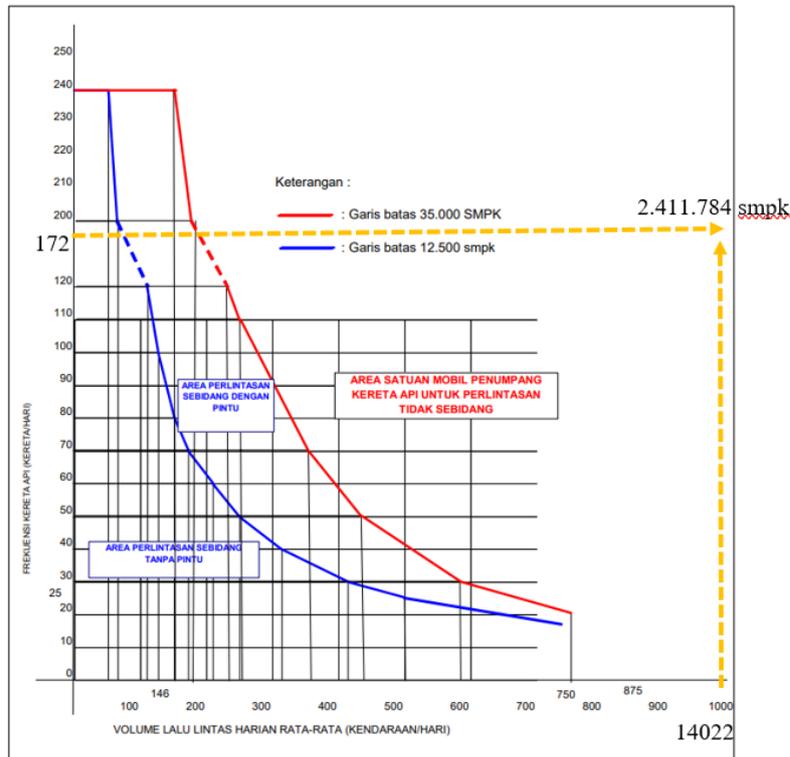
Gambar 2 Grafik SMPK dengan Asumsi Penelitian Selama 19 Jam (Jam Operasional Kereta Dalam 1 Hari)

Berdasarkan Gambar 2 diatas, volume lalu lintas harian yaitu 738 smp/jam pada arah x dan frekuensi kereta yaitu 172 perjalan pada arah y, hasil yang didapat yaitu sebesar 2.411.784 smpk dimana melewati garis batas 35.000 smpk.

dan perhitungan dengan asumsi proyeksi 24 jam SMPK yang didapat sudah melebihi standar yang terdapat pada Perdirjenhub Tahun 2005 yaitu tidak boleh melebihi 35.000 smpk

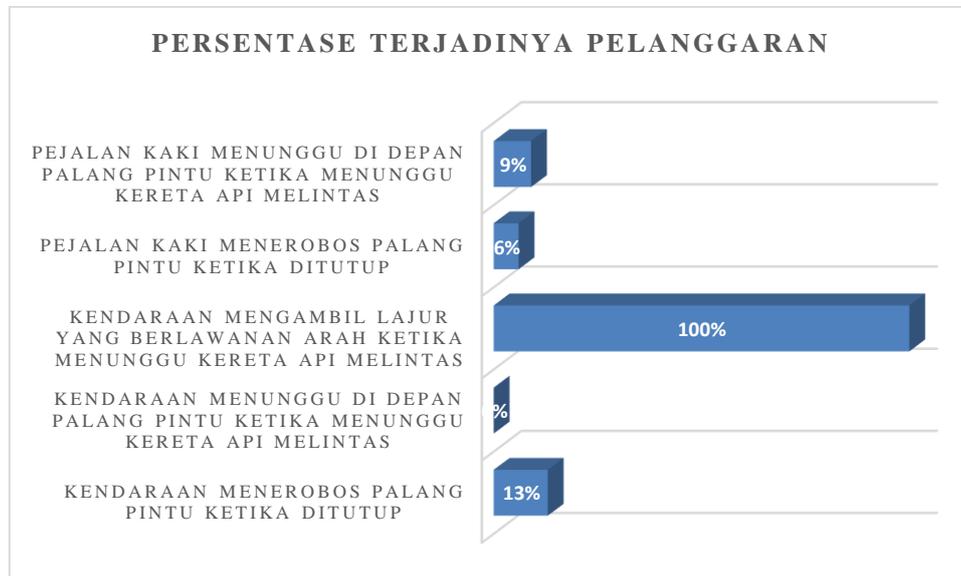
Gambar 3 Persentase Terjadinya Pelanggaran Pengguna Jalan

Gambar 3 menunjukkan presentasi pelanggaran yang terjadi pada setiap kali penutupan palang pintu pada perlintasan sebidang JPL No. 5a.

Dari Tabel 6 dan Tabel 7 diatas, dapat disimpulkan bahwa tingkat resiko yang terdapat pada JPL No. 5a terdiri dari 3 macam yaitu extreme risk, high risk, dan medium risk. kendaraan yang mengambil lajur yang berlawanan arah berada pada kategori extreme risk dikarenakan banyaknya pengguna jalan yang melanggar yang mengakibatkan terjadinya kemacetan setelah palang pintu terbuka, memungkinkan terjadinya senggolan atau tabrakan antar pengguna jalan. Kendaraan dan pejalan kaki yang menerobos palang pintu ketika tertutup berada pada ketegori high risk, walaupun jarang terjadinya pelanggaran ini terhadap pengguna jalan, namun resiko yang terjadi akibat pelanggaran ini cukup tinggi karena beresiko terjadinya tabrakan antara pengguna jalan dengan kereta api yang dapat mengakibatkan kematian bagi pengguna jalan. Pejalan kaki menunggu di depan palang pintu ketika menunggu kereta api melintas berada pada kategori medium risk, sangat jarang pengguna jalan yang melakukan pelanggaran ini, namun tidak menutup kemungkinan terjadinya kecelakaan kecelakaan akibat tersenggol kereta api.

- Pada serlintasan sebidang JPL No. 5a KM 2 + 285 Jalan Hadiah terdapat beberapa pelanggaran yang dilakukan oleh pengguna jalan baik kendaraan maupun pejalan kaki. Persentase terjadinya pelanggaran menerobos pintu perlintasan ketika ditutup sebesar 13% untuk kendaraan dan sebesar 6% untuk pejalan kaki, pejalan kaki menunggu di depan palang pintu ketika menunggu kereta api melintas sebesar 9%, dan menunggu di lajur yang berlawanan arah ketika menunggu kereta api melintas sebesar 100% untuk kendaraan.

- Melengkapi fasilitas rambu dan marka jalan yang belum memenuhi standar Permenhub.
- Memberikan sosialisasi kepada pengguna jalan untuk memprioritaskan kereta api terlebih dahulu ketika melintas dan taat terhadap rambu-rambu yang berlaku, serta dikenakan denda bagi pengguna jalan yang melanggar.
- Memasang poster peringatan agar pengguna jalan tetap waspada ketika melintasi perlintasan sebidang.
- Melakukan perbaikan terhadap perkerasan pada perlintasan yang berlubang guna meminimalisir terjadinya selip yang mengakibatkan masyarakat yang melewati perlintasan khususnya yang menggunakan sepeda motor terjatuh saat melewati perlintasan
