## PENINGKATAN KINERJA FASILITAS TEMPAT PERISTIRAHATAN TIPE ADI JALAN TOL CIPALI KM. 101 (ARAH JAKARTA)

Ni Luh Putu Shinta Eka Setyarini<sup>1</sup>, Diandra Naufal Bassith<sup>2</sup> dan Baowady Daniel<sup>3</sup>

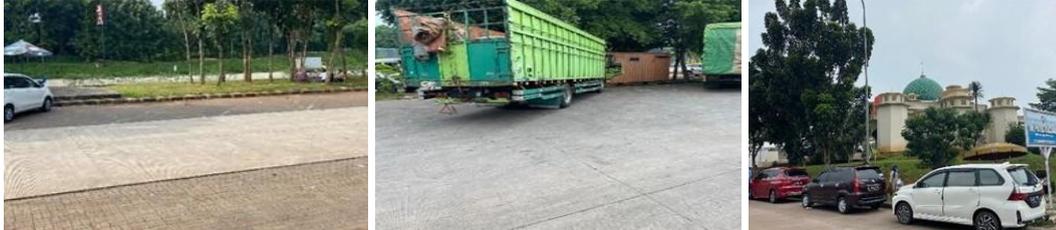
## Gambar 2

*Parkir tidak teratur karena tidak ada marka parkir*

Pada gambar 2 di atas, dapat dilihat tidak tersedianya slot parkir dengan marka yang jelas, sehingga berakibat kendaraan parkir sembarangan yang menyebabkan terjadinya kemacetan pada kondisi akhir pekan dan liburan – liburan panjang. (Setyarini, N. L. P. S. E, et al 2020 ; Dianawati, F., & Kristianto, J., 2019 ; Budd, L., Ison, S., & Budd, T. 2013).

Dibuatkan marka slot parkir yang jelas sesuai dengan peraturan, ada 2 pilihan yaitu parkir paralel dan bersudut  $30^\circ$ , yang disesuaikan dengan lokasi dan ketersediaan lahannya seperti pada gambar 3 di bawah ini.

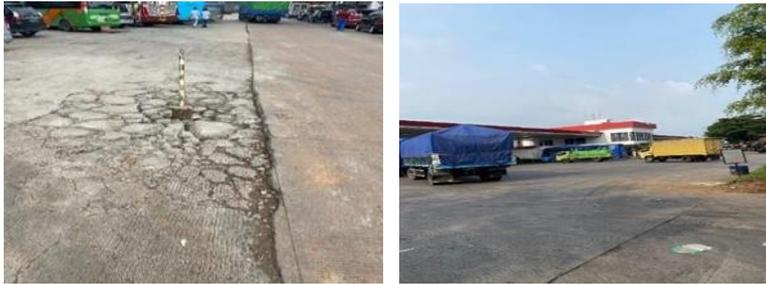
## Gambar 4

Ruas jalan masuk dan keluar TIP yang perlu pemeliharaan dari ketidakrataannya dan retak – retak, seperti yang terlihat pada gambar 4.

*Retak-retak dan tidak rata*

Perbaikan untuk retak dan amblas dilakukan dengan penanganan berupa penambalan setempat – setempat seperti pada gambar 6, yang apabila ketersediaan dana memungkinkan dilanjutkan dengan *overlay* (lapisan tambahan tipis  $\leq 3\text{cm}$  seperti pada pada Gambar 5 dan gambar 6.

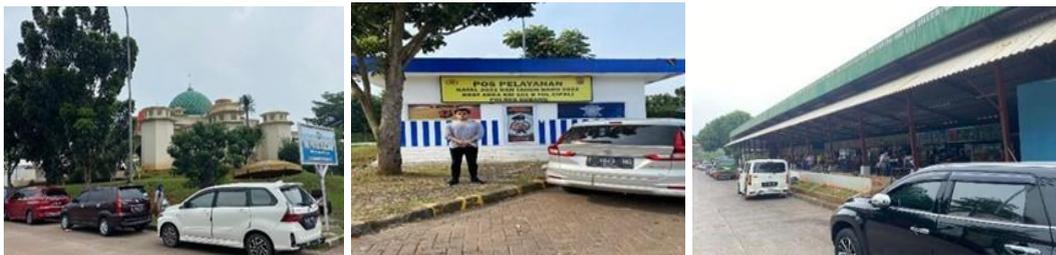
### Gambar 8

Kendaraan parkir langsung di depan tenant yang menyulitkan pengunjung mengakses tempat tersebut dan menimbulkan kemacetan.

*Lokasi parkir di sembarang tempat*

Sehingga perlu dipasang rambu dilarang parkir. Di lokasi lainnya kendaraan juga parkir tidak beraturan, sehingga perlu dipasang rambu parkir dan dilarang parkir.

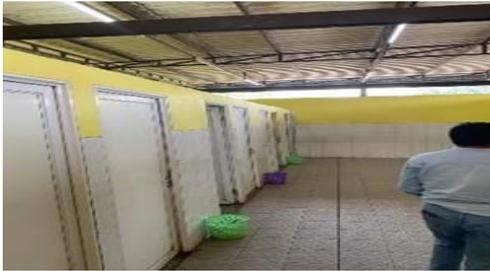
### Gambar 10

Kurangnya gayung untuk kloset jongkok dan kebersihan toilet, serta kurangnya jumlah toilet di toilet Wanita

*Lokasi toilet di TIP KM. 101*

Perlu penambahan perlengkapan toilet seperti gayung untuk kloset jongkok, pemantauan kebersihan secara berkala oleh petugas dan penambahan jumlah toilet untuk Wanita agar antrian tidak terlalu panjang.

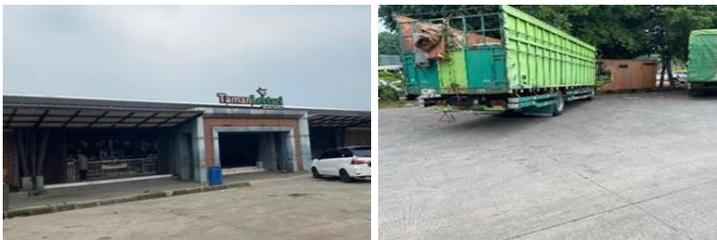
#### **Gambar 11**

*Parkir tidak sesuai lokasi*

Pelanggaran parkir perlu ditindak tegas agar dapat menjaga situasi dari TIP. Lokasi parkir yang sering terjadi pelanggaran ditambahkan rambu parkir dan dilarang parkir serta marka slot parkir. Dengan demikian petugas memiliki dasar penyidikan yang jelas terhadap pelanggaran yang terjadi. Pasang rambu parkir, dilarang parkir dan marka slot parkir.
