## PERKUATAN DINDING PENAHAN TANAH EKSISTING SETINGGI 8 -1000mm YANG MEMBAHAYAKAN MASYARAKAT DI RANGKASBITUNG

Alfred Jonathan Susilo<sup>1</sup>, Aniek Prihatiningsih<sup>2</sup>, Fernando Putra Ongga<sup>3</sup> &  
Kezia Demelia Khovi Br Tarigan<sup>4</sup>

<sup>1</sup>Fakultas Teknik Sipil, Universitas Tarumanagara  
Email: [alfred@ft.untar.ac.id](mailto:alfred@ft.untar.ac.id)

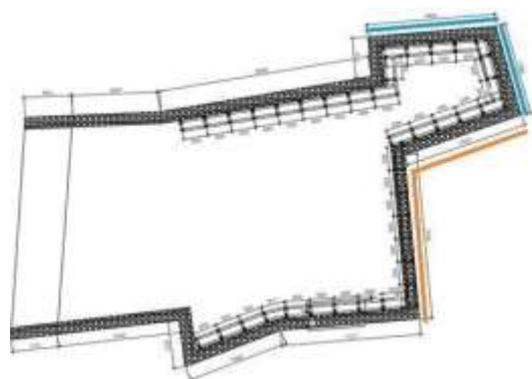
**Gambar 2**

*Posisi dinding penahan tanah dengan ketinggian 8000mm (warna oranye) dan 10000mm (warna biru)*

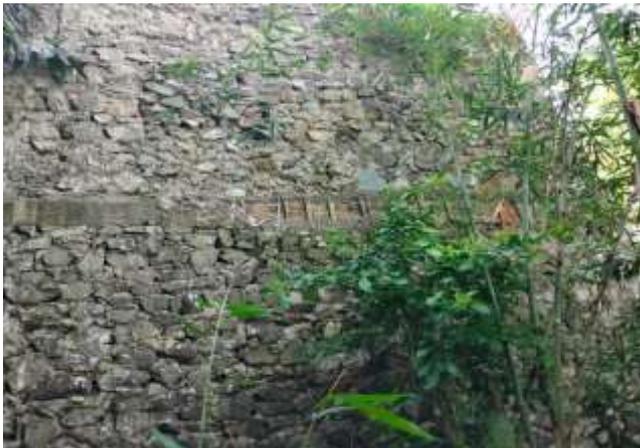
**Gambar 3**

Pada Gambar 3 dan 4 memperlihatkan dinding penahan tanah eksisting yang ada di lapangan untuk ketinggian 8000mm dan 10000mm. Gambar 5 memperlihatkan kegagalan pada dinding penahan tanah dengan ketinggian 10000mm. Terlihat juga bahwa pembuatan dinding penahan tanah tersebut tidak terlalu rapi.

*Dinding penahan tanah dengan ketinggian 8000mm pada sisi luar*

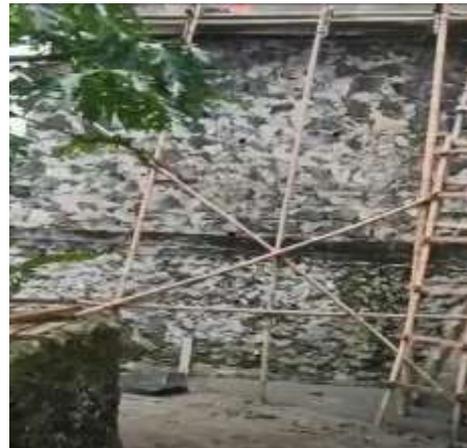
**Gambar 4**

*Lokasi dinding penahan tanah ketinggian 10000mm pada sisi luar*

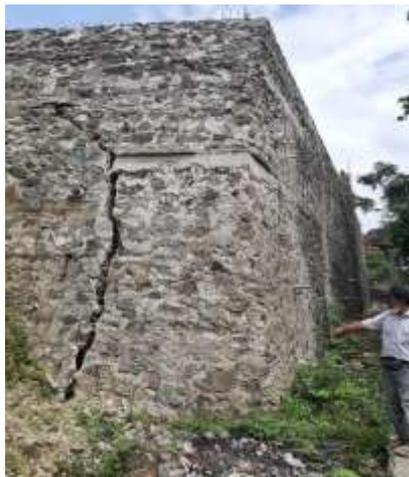
**Gambar 5**

*Kegagalan yang terjadi pada dinding penahan tanah dengan ketinggian 10000mm pada sisi luar*

Dari data yang didapat di lapangan diperoleh informasi dinding penahan tanah tersebut terbuat dari batu kali, dengan tinggi 8000 dan 10000mm, tanpa perkuatan. Pada beberapa bagian dinding penahan tanah sudah terjadi kegagalan pada beberapa titik berupa retakan, maka dapat disimpulkan bahwa dinding penahan tanah tersebut dapat membahayakan warga yang tinggal di sekitar lokasi. Hasil analisis dari data yang ada disimpulkan bahwa dinding penahan tanah dengan ketinggian 8000mm dan 10000mm memang tidak layak dibuat dengan susunan batu kali setinggi 8000 dan 10000mm, sehingga harus diberi perkuatan untuk menjaga kestabilan dinding tersebut. Setelah Tim melakukan kajian, dengan mempertimbangkan kestabilan secara struktur, membuat struktur tambahan agar air hujan tidak mudah masuk ke dalam lapisan tanah urug di belakang dinding, biaya yang diperlukan serta tidak perlu membongkar dinding yang sudah ada, dibuat rekomendasi seperti tercantum pada Gambar 6 dan 7.

Solusi yang direkomendasikan Tim setelah melakukan kajian kepada mitra adalah dengan membangun struktur penguatan terhadap dinding penahan tanah dengan ketinggian 8000mm dan 10000mm tersebut agar aman terhadap kerusakan lebih lanjut sehingga aman bagi

masyarakat sekitar dan pemilik bangunan. Dinding penahan tanah dengan ketinggian 8000mm akan diberi perkuatan dari sisi dalam, sedangkan untuk dinding penahan tanah dengan ketinggian 10000mm akan dilakukan perkuatan dari sisi dalam dan luar. Solusi tersebut diberikan dalam bentuk Gambar.

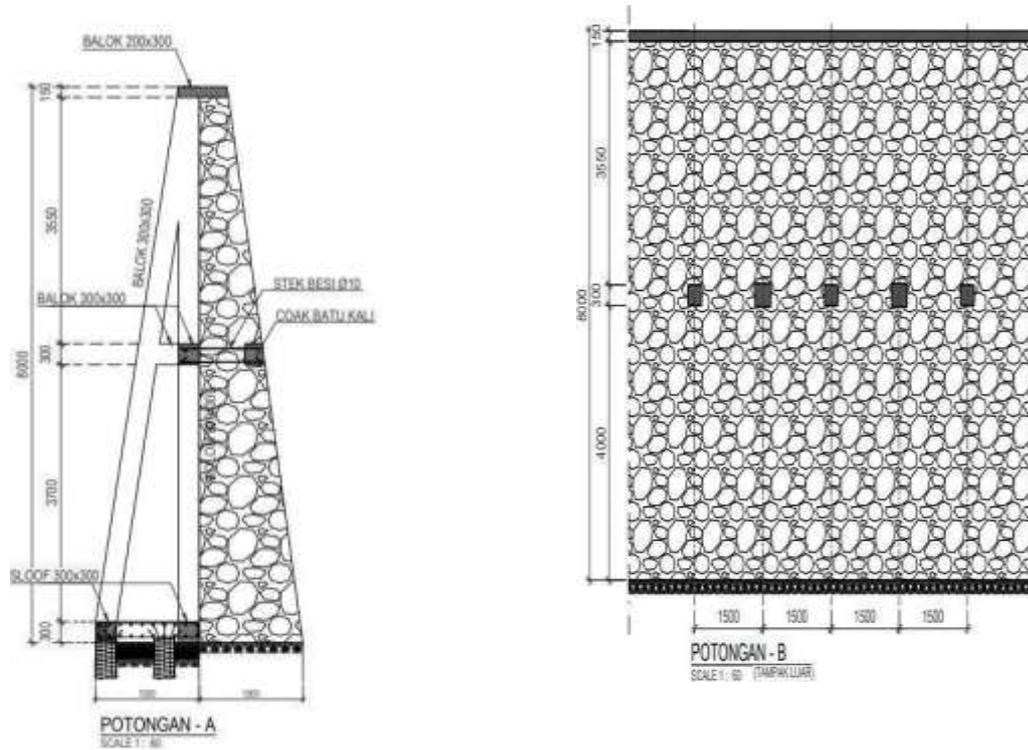
**Gambar 6**

Pada Gambar 6 dinding penahan tanah diberikan perkuatan hanya pada sisi bagian dalam. Sedangkan pada Gambar 7 dinding penahan tanah diberi perkuatan pada sisi bagian dalam dan luar. Perbedaannya untuk dinding penahan tanah 1000mm ditambahkan balok ditengah ketinggian dengan ukuran 300 x 300mm yang dipasang pada sisi luar.

*Perkuatan yang direncanakan untuk ketinggian 8000meter*

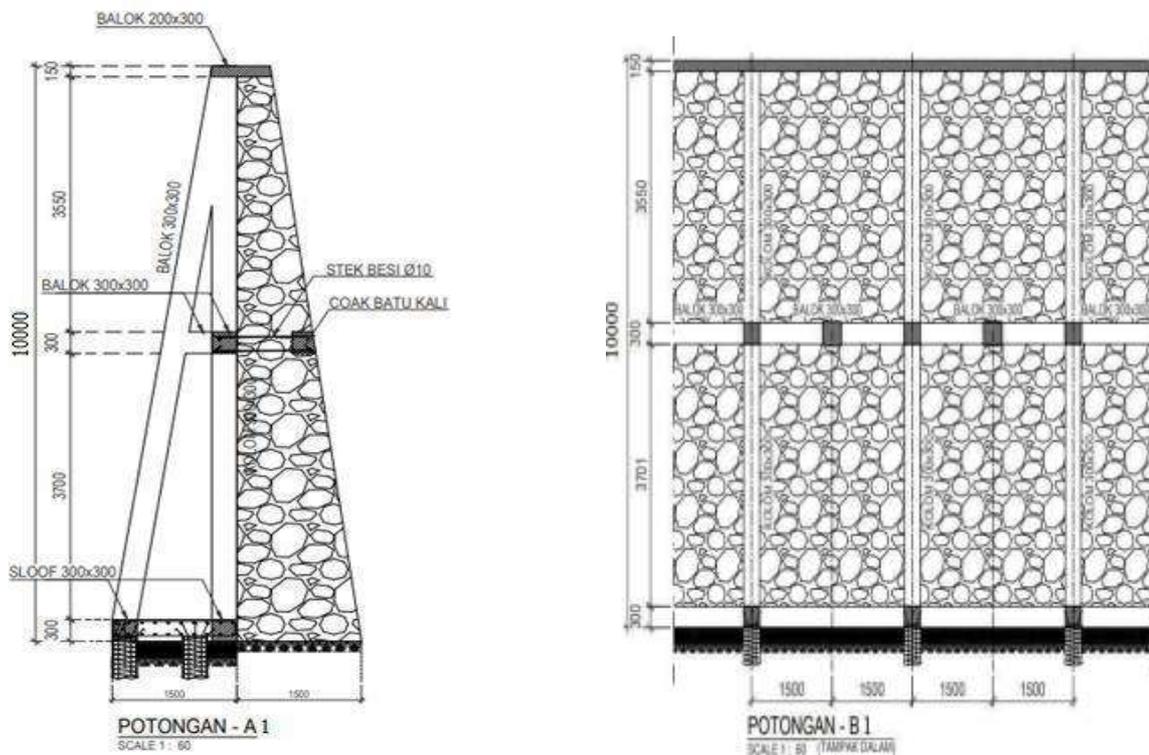
**Gambar 7**

*Perkuatan yang direncanakan untuk dinding penahan tanah dengan tinggi 10000mm*

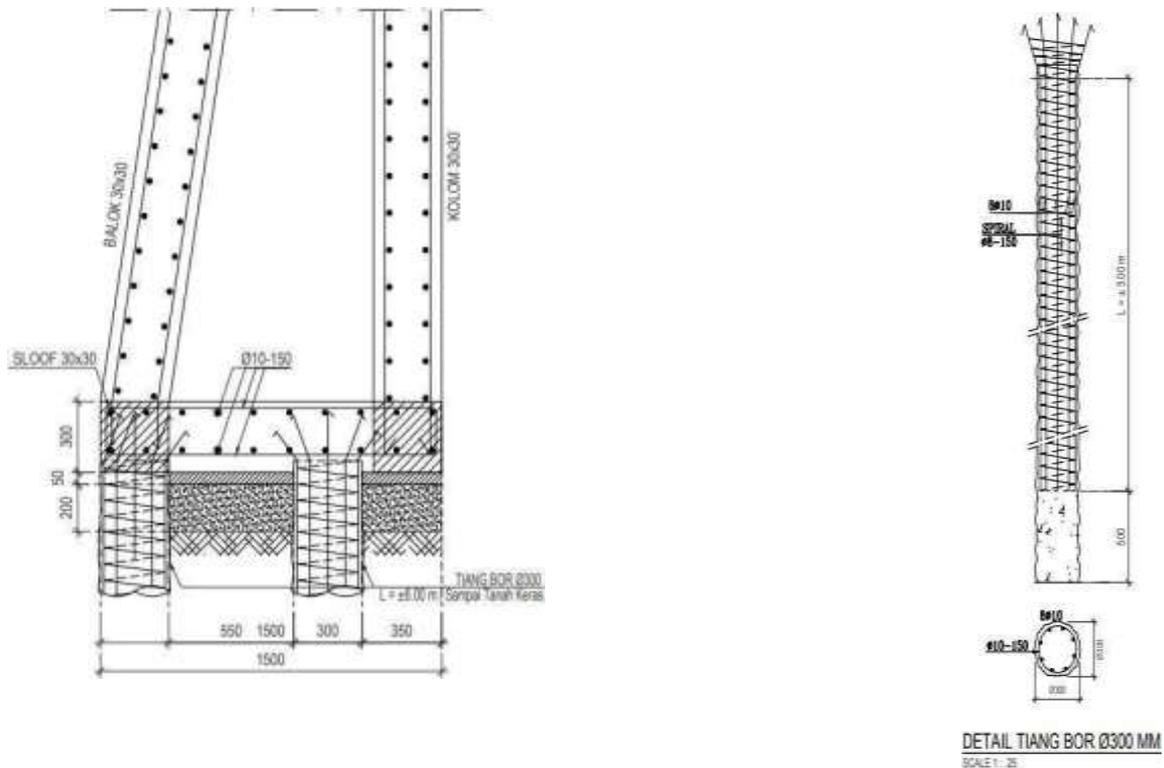
**Gambar 8**  
*Perkuatan yang direncanakan dan detail tiang bor*

Sisi dalam dinding penahan tanah 8000 dan 10000mm diberi perkuatan yang sama dengan membuat tiang bor berdiameter 300mm sebanyak 2 buah seperti terlihat pada Gambar 8. Kedua tiang diikat dengan *pilecap* berukuran 300 x 1500 x 300mm seperti terlihat pada Gambar 11. Di sepanjang dinding penahan tanah dipasang *sloof* berukuran 300 x 300mm sebanyak 2 buah seperti terlihat pada Gambar 8. Di atas *sloof* dipasang tiang ukuran 300 x 300mm dan balok ukuran 300 x 300 mm setiap 300mm. Pada permukaan dinding penahan tanah dipasang balok ukuran 200 x 300 mm.

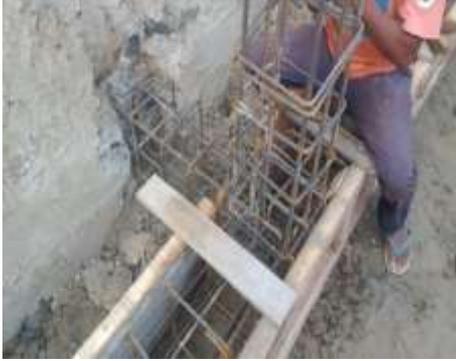
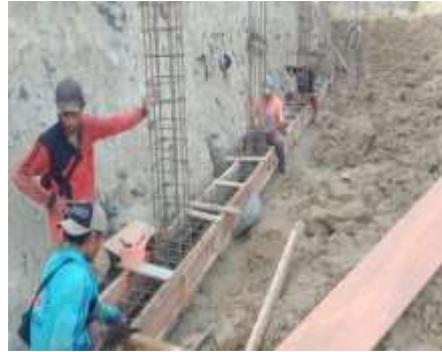
**Gambar 15**

*Pemasangan tulangan balok dan kolom*

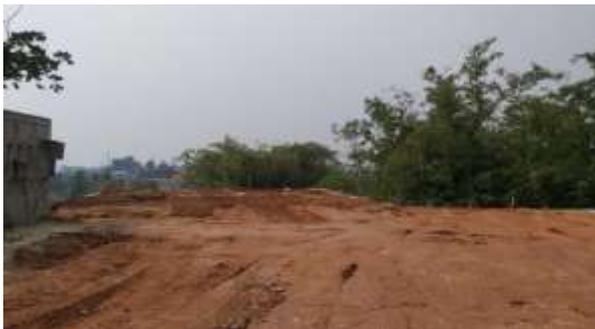
**Gambar 16**

*Lahan selesai diurug setelah perbaikan*

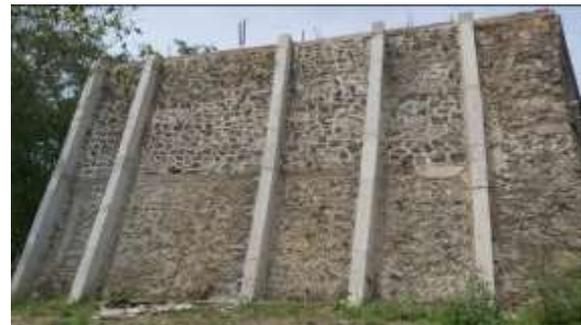
**Gambar 17**

*Hasil Perkuatan sisi luar untuk ketinggian 10000mm*
