# PENGAWASAN KONSERVASI BANGUNAN PENGHUBUNG ANTARA BANGUNAN INTI DAN BANGUNAN SAYAP CANDRA NAYA

Naniek Widayati Priyomarsono<sup>1</sup> & Marco Wiliam<sup>2</sup>

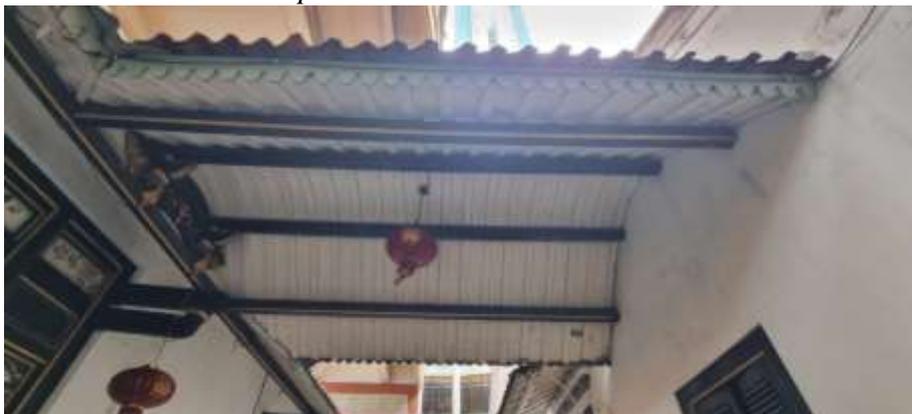
**Gambar 2.**

*Tampak Atap Penghubung Bangunan Inti dan Bangunan Sayap*

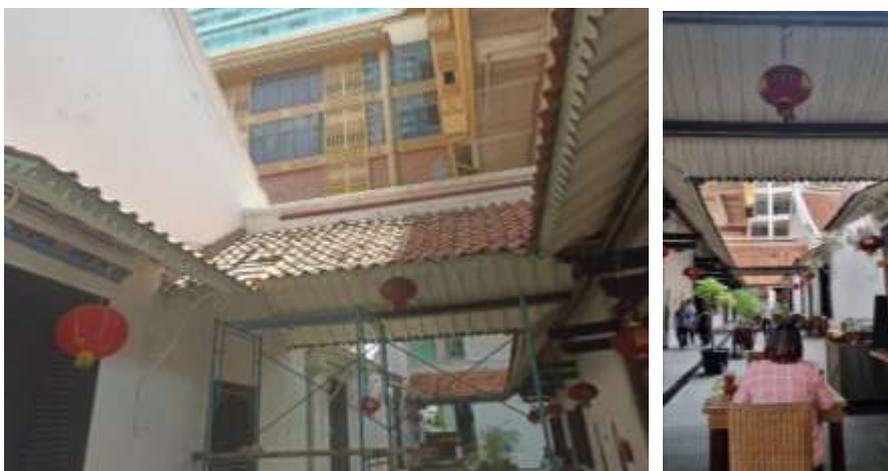
**Gambar 3.**

*Tampak Atap Penghubung Bangunan Inti dan Bangunan Sayap*

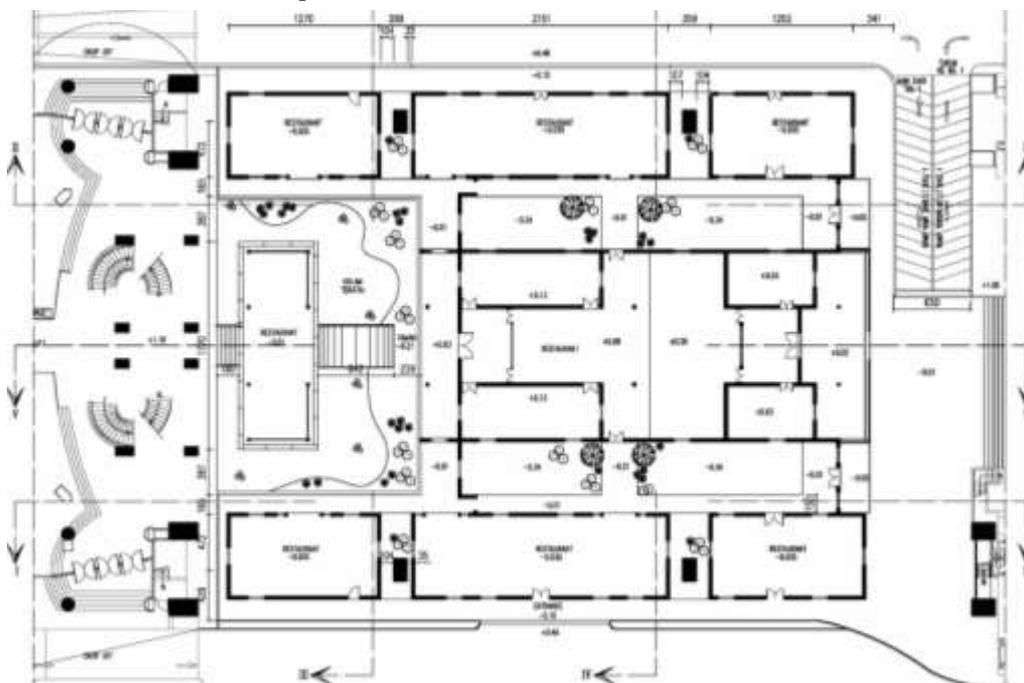
### Gambar 4.

*Gambar Letak Bangunan Penghubung*

Penghubung antara bangunan inti dan bangunan sayap berjumlah 6 buah. Masing-masing penghubung mempunyai tingkat kerusakan dan tingkat kesulitan dalam penanganan yang berbeda beda. Oleh sebab itu dalam pelaksanaannya proses mengerjakannya satu persatu dengan urutan sebagai berikut:

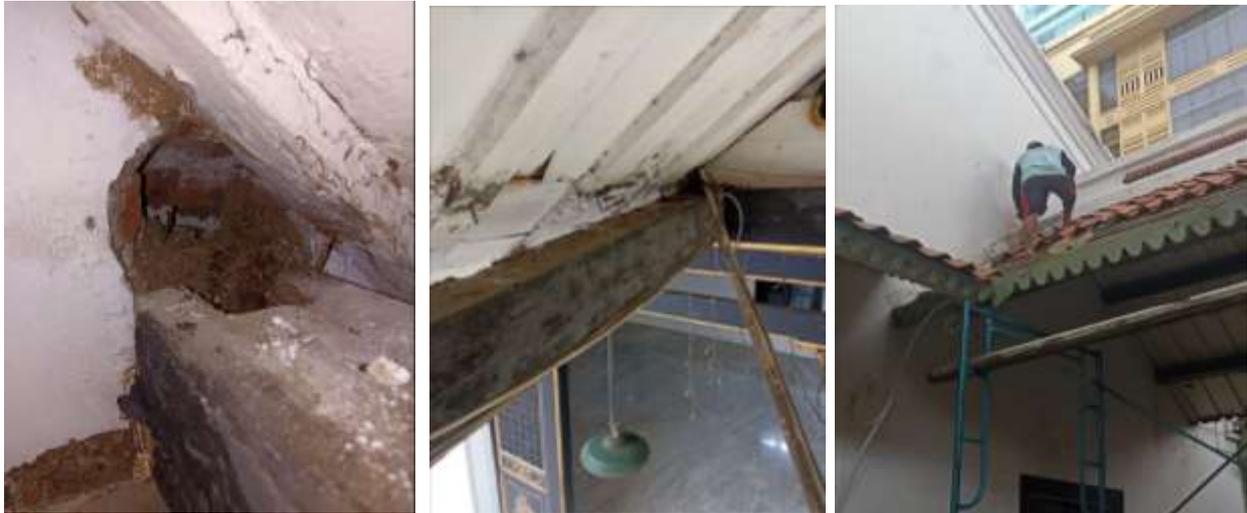
#### Gambar 5.

Pada saat pembongkaran ternyata balok yang masuk ke dalam dinding bangunan inti telah mengalami kerusakan yang parah, sehingga perlu diganti dengan menyambung balok yang baru.

*Gambar Kerusakan kayu dan genteng pada Bangunan Penghubung 1*  
Sumber: Dokumentasi pribadi 2023

- (b) Penurunan balok yang rusak. Kerusakan dipotong disambung dengan kayu yang setara kualitasnya;
- (c) Penurunan plafond yang materialnya dari kayu tipis dilengkungkan, yang rusak langsung diganti;
- (d) Setelah proses perbaikan selesai dikembalikan ketempat semula;
- (e) Genteng mulai dipasang kembali;
- (f) Elemen kayu mulai diberi anti rayap dan dicat; dan
- (g) Perbaikan selesai mulai dari penghubung 1 sampai dengan 6.

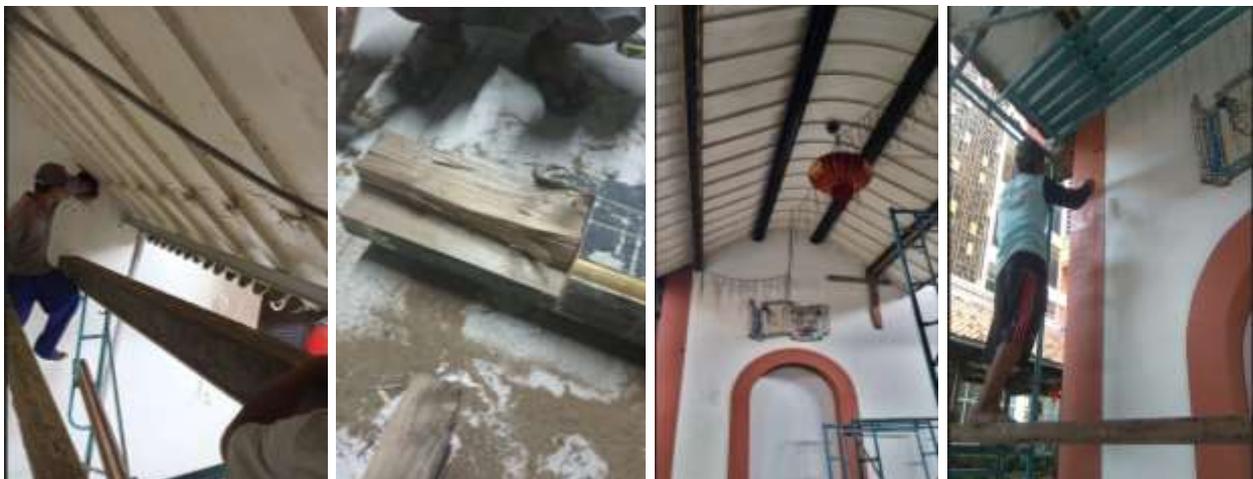
#### Gambar 6.

*Proses Penurunan, penyambungan, pemasangan kembali, diberi anti rayap dan pengecatan*  
Sumber: Dokumentasi pribadi 2023

Setelah terjadi proses penanganan kerusakan terhadap setiap elemen yang rusak dan perlu diganti selesai maka elemen tersebut dinaikkan kembali sesuai dengan perletakan semula. Kemudian mulai diberi anti rayap, ampelas cat-cat yang masih menempel. Setelah selesai semuanya baru diadakan pengecatan sesuai dengan warna semula.

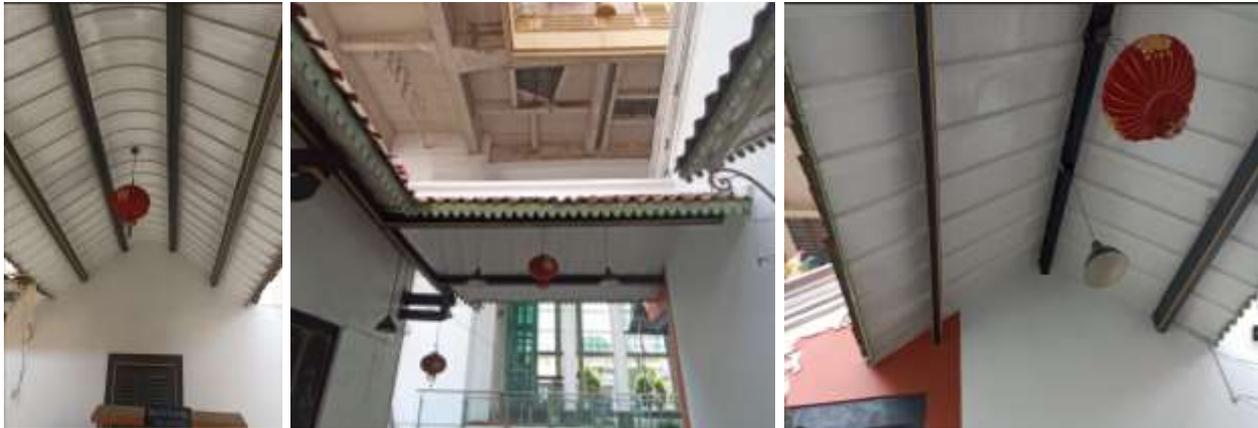
### Gambar 7.

Pemasangan kembali dan pengecatan telah selesai
