# KAJIAN ARSITEKTUR DAN SEJARAH PADA BANGUNAN WARENHUIS DAN TAPAK EKS KANTOR BORSUMIJ SEBAGAI CAGAR BUDAYA DI KOTA MEDAN

Sutra M H Rajagukguk<sup>1</sup>, Najli Eka Rahmi<sup>2</sup>, Wahyu Utami<sup>3</sup>

<sup>1</sup>Departemen Arsitektur, Fakultas Teknik, Universitas Sumatera Utara  
*Email: sutragukguk1@gmail.com*

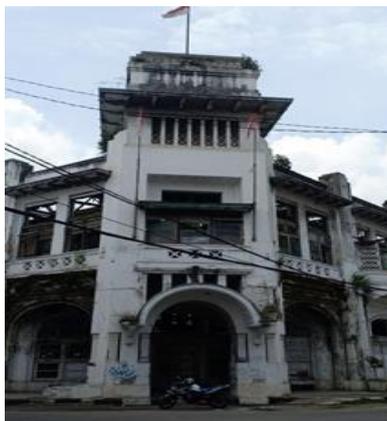
Gambar 1. Vista Warenhuis Jl. Ahmad Yani Sumber: Survey Lokasi, 2021

Gedung Warenhuis terletak di persimpangan antara jalan Ahmad Yani dan jalan Hindu. Fasad bangunan dibuat melengkung mengikuti bentuk jalan dan menara pada gedung ini sebagai penekanan pada entrance atau pintu masuk. Denah bagian depan bangunan berbentuk huruf L

dengan tangga menuju lantai 2 bagian utara, kaca bangunan terbuat dari kaca patri. Bagian dalam bangunan seperti kompleks pertokoan yang menjual berbagai jenis macam barang dengan chandelier di bagian tengah bangunan yang melambangkan kemegahan bangunan tersebut.

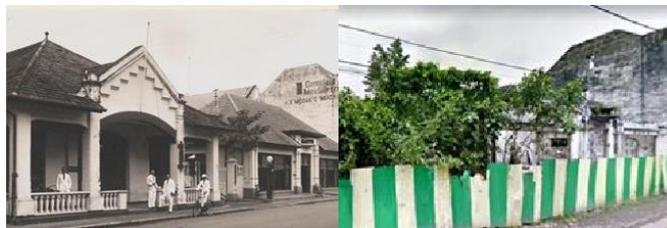
PT Borsumij Wehry Indonesia (BWI) merupakan anak perusahaan *Mantrust Group* yang berada dibawah PT. Frisian Flag Indonesia yang dikenal masyarakat sebagai susu bendera. Pada Eks Kantor Borsumij Kota Medan keadaan bangunan sudah terbengkalai dan ditutupi tanaman liar, bahkan tapaknya telah dipenuhi pepohonan, walaupun demikian fasad bangunan ini masih dapat dilihat.

Gambar 4. Eks Kantor Borsumij Sumber: *Pinterest.com/ Bintoro Hoepedio*

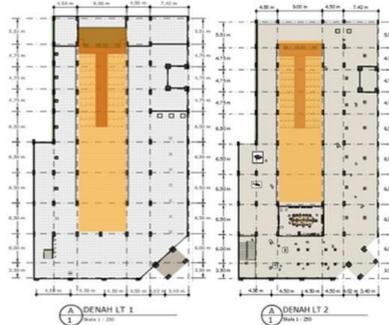
Denah adalah acuan untuk mengetahui ukuran dari bangunan. Struktur utama Warehouse sendiri masih ada sehingga dapat dilakukan pengukuran untuk mengetahui ukuran dari bangunan ini dengan tujuan memberikan gambaran sederhana bagaimana kondisi eksisting bangunan melalui ukuran yang tertera pada denah.

Gambar 5 dan 6. Denah Lt 1 dan 2 Warehouse Sumber: Survey Lokasi, 2021 dan Pengolahan data

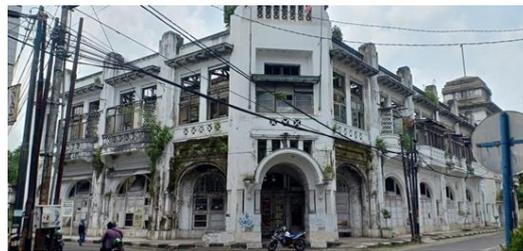
Kondisi eksterior dari gedung Warehouse sangat memprihatinkan yang terlihat melalui kondisi jendela yang rusak dan hilang, cat yang rusak serta dinding yang ditumbuhi lumut menambah kesan terbengkalai dari gedung ini.

Gambar 7. Fasad Warehouse Sumber: Survey Lokasi, 2021

1. Memperbaiki Fasad Bangunan,
2. Mengaktifkan Koridor disekitar Kawasan,
3. Memperbaiki Interior bangunan dan Atap,
4. Memperbaiki kualitas struktur pada bangunan.

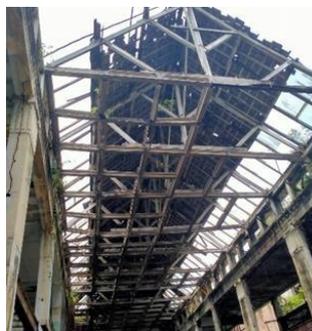
Keadaan atap gedung sudah lapuk dan rusak, bahkan di beberapa bagian gedung sudah tidak memiliki atap. Cahaya masuk ke dalam bangunan melalui bagian atap yang hilang, saat hujan air akan memasuki bagian dalam bangunan dan mengakibatkan tumbuh lumut pada dinding dan lantai bangunan. Atap berbentuk pelana dengan lubang yang difungsikan untuk cahaya pada dinding layarnya.

Gambar 8. Kondisi Eksisting Atap Warehouse Sumber: Survey Lokasi, 2021

Metode olah desain arsitektur pusaka pada bangunan Warenhuis adalah olah desain interior yaitu dengan menata ulang dan merubah interior serta tata ruang bangunan disesuaikan dengan fungsi yang akan dibangun dengan mempertahankan fasad bangunan. Selain itu olah desain atap juga diperlukan mengingat kondisi atap yang sudah rapuh.

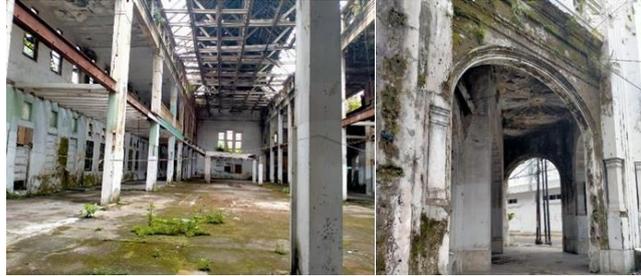
Pada lantai satu gedung, masih terdapat tiang-tiang yang menopang balok lantai dua. Pada lantai ini juga terdapat pintu dan jendela yang sebagian besar sudah hancur atau tinggal

sebagian. Lantai yang sudah rusak dan hilang sebagian hingga ditumbuhi lumut dan rerumputan. Namun Struktur utama pada bangunan seperti kolom masih terlihat kokoh dan berfungsi dengan baik. Hanya saja diperlukan pengecekan kekuatan struktur jika bangunan ini akan direvitalisasi untuk standar keamanan bangunan.

Gambar 9 dan 10. Kondisi Eksisting Fasad dan Lt 1 Warehouse Sumber: Survey Lokasi, 2021

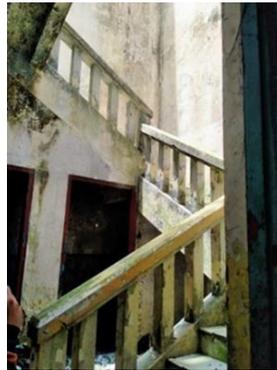
Tangga merupakan area penghubung antar lantai. Pada gedung Warehouse, area tangga terlihat rusak namun masih kokoh dinding dan lantai keramiknya sudah ditutupi lumut dan pada bagian tangga ini sendiri seluruh bagian atap telah hilang dan mengakibatkan hujan yang merembes dan terus masuk.

Gambar 11. Kondisi Eksisting Tangga Warehouse Sumber: Survey Lokasi, 2021

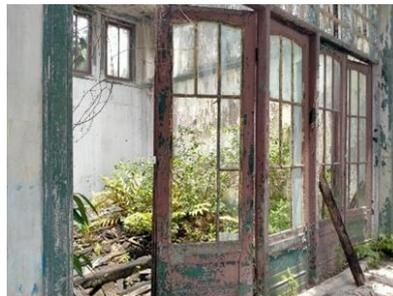
Gambar 12. Kondisi Eksisting Lt. 2 Warehouse Sumber: Survey Lokasi, 2021

g. Lantai 2 memiliki tekstur bermaterial tegel.

Tepat diatas pintu terdapat lubang berbentuk persegi untuk sirkulasi udara ke dalam ruangan. Tidak semua bagian lantai dua gedung yang masih berdiri. Bagian lantai yang terbuat dari kayu sudah lapuk dan rusak. Plat lantai pada lantai ini sudah banyak yang roboh dan lantai yang tersisa sendiri telah lapuk dan ditumbuhi rerumputan.

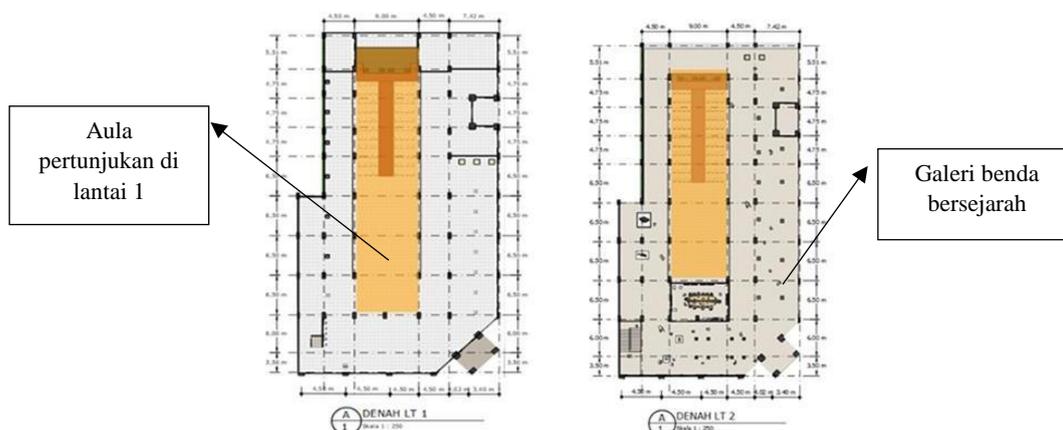
Kota Medan memiliki ragam seni dan budaya, saat ini di kota Medan memiliki gedung yang memfasilitasi kebutuhan untuk kegiatan *performing arts*. Sehingga kawasan Kesawan merupakan suatu kawasan yang potensial untuk dikembangkan atau dibangun gedung pertunjukan seni dengan memanfaatkan bangunan-bangunan lama yang belum berfungsi secara maksimal. Warenhuis adalah salah satu bangunan yang tebangkalai dalam beberapa tahun terakhir. Jika dilihat dari bentuknya, akan sesuai dengan kebutuhan ruang fungsi ruang gedung pertunjukan seni dan galeri benda-benda bersejarah. Oleh karena itu, fungsi baru yang diharapkan dari Warenhuis ialah fungsi gabungan antara gedung pertunjukan seni dan galeri benda bersejarah. Aula terletak ditengah ruangan menyesuaikan dengan bentuk atap gedung Warenhuis yang bentang lebar. Galeri benda bersejarah pada koridor lantai 1 dan 2.

Gambar 13 dan 14. Denah gedung Warenhuis Sumber; Survey 2021 dan pengolahan data Berdasarkan kedua fungsi tersebut terdapat kesesuaian antara fungsi dengan kegiatan yang berlangsung didalamnya yaitu, memperhatikan benda -benda bersejarah dan sekaligus dapat menyaksikan acara yang sedang berlangsung. Dengan menggunakan media kaca sebagai pembatas maka area pertunjukan dapat disaksikan dari luar maupun dalam area. Koridor pada lantai 1 dan 2 akan digunakan sebagai tempat pameran benda-benda bersejarah.

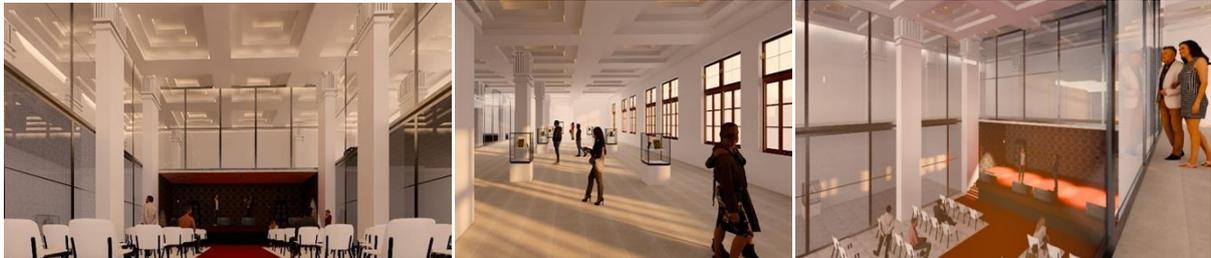
Gambar 15, 16 dan 17. Perspektif Kesesuaian Fungsi Sumber: Survey Lokasi, 2021 dan Pengolahan Data

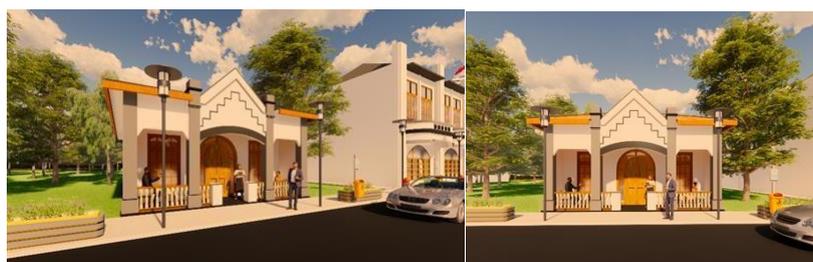
Kantor Borsumij saat ini hanya menyisakan beberapa kolom struktur dan dinding Sebagian. Jika dilihat dari puing-puing yang ada, sebenarnya lahan ini digabungkan dengan kondisi bangunan Warenhuis akan menjadi lebih berfungsi. Mengingat kawasan Kesawan merupakan salah satu kawasan wisatawan yang banyak dikunjungi, kebutuhan untuk menginap sangat tinggi. Oleh karena itu, pada lahan eks kantor Borsumij dalam hasil kajian olah desain akan didesain butik hotel.

Bangunan ini sebelumnya berfungsi sebagai kantor Borsumij cabang Medan. Fisik dari bangunan ini sendiri saat ini telah rusak sekitar 80 %. Atap yang hilang, dinding bagian dalam yang rubuh dan tapak yang dipenuhi oleh rumput dan pepohonan menjadi acuan kerusakan bangunan Eks Kantor Borsumij ini. Fungsi yang direkomendasikan untuk bangunan ini ialah Butik Hotel untuk menghidupkan kembali bangunan dengan tetap mempertahankan ciri dan fisik bangunan itu sendiri sebagai identitas dari langgam arsitektur kolonial.

Gambar 18 dan 19. Eks Kantor Borsumij Sumber: Survey Lokasi, 2021 dan Pengolahan Data
