EVALUASI KONDISI RUAS JALAN TOMANG RAYA DENGAN AKJ UNTUK MENCAPAI JALAN BERKESELAMATAN

Ni Luh Putu Shinta Eka Setyarini¹, Falah Isag Taubi²

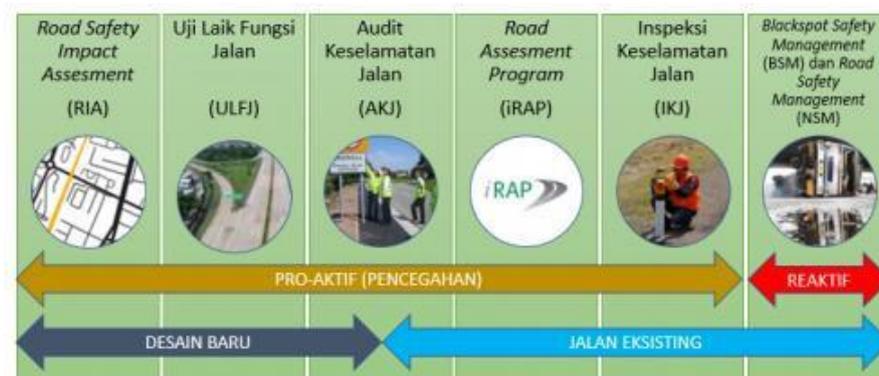
Gambar 1. Bagian *Integral Road Infrastructure Impact Assessment*
Sumber Gambar: WYG International, 2009

Pada Gambar 1, Strategi untuk meningkatkan keselamatan jalan dapat dilakukan menggunakan pendekatan pro-aktif untuk mencegah terjadinya kecelakaan dan juga pendekatan reaktif untuk mengurangi jumlah kecelakaan. Kedua hal tersebut dapat dilakukan secara simultan dengan menggunakan metode–metode yang ada. Setiap metode yang ada pada akhirnya akan menghasilkan suatu rekomendasi yang tepat dan penanganan yang akurat, untuk mencegah maupun mengurangi kecelakaan. Salah satu upaya meningkatkan kinerja keselamatan jalan yaitu dengan menerapkan metode AKJ (Audit Keselamatan Jalan), AKJ adalah pemeriksaan keselamatan jalan formal jalan, atau jenis lain dari proyek keselamatan yang mempengaruhi bagi pengguna jalan, yang dilakukan oleh auditor independen atau tim auditor, memiliki kualifikasi yang melaporkan potensi kecelakaan proyek dan kinerja keselamatan untuk semua jenis pengguna jalan (Nishimura, 2017).

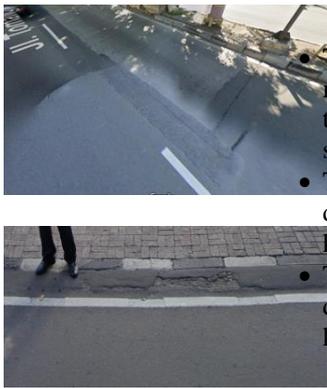
Tabel 1. Permasalahan pada perkerasan jalan

Segmen	Permasalahan Perkerasan Jalan	Gambar	Hasil Audit	Rekomendasi
2	<ul style="list-style-type: none"> Retak Melintang Tambalan Retak Tepi

<ul style="list-style-type: none"> Terdapat retak melintang dengan tingkat keparahan sedang. Terdapat tambalan dengan tingkat keparahan rendah. Terdapat retak tepi dengan tingkat keparahan rendah. 	<ul style="list-style-type: none"> Untuk retak melintang dan retak tepi perlu dilakukan pemberian lapisan tambahan, melakukan perbaikan sistem drainase dan penutupan celah yang diisi campuran aspal cair dan pasir. Untuk tambalan perlu dilakukan pembongkaran, lalu dilapisi kembali dengan bahan yang sesuai, dan dilanjutkan dengan perbaikan sistem drainase jalan.
2-10, 4'-10'	<ul style="list-style-type: none"> Retak Refleksi Sambungan

No.	Defisiensi atribut pada ruas jalan	Risiko	Rekomendasi	Alasan
1.	Pada segmen 2 terdapat kerusakan retak tepi	Rendah	Diusulkan untuk dilakukan pemberian lapisan tambahan pada bagian tepi, melakukan perbaikan sistem drainase dan celah diisi campuran aspal cair dan pasir

2.	Pada segmen 2 terdapat kerusakan retak melintang.	Rendah	Diusulkan untuk dilakukan pemberian lapisan tambahan secara melintang, melakukan perbaikan sistem drainase dan celah diisi campuran aspal cair dan pasir

3.	Pada segmen 2 terdapat kerusakan tambalan.	Rendah	Diusulkan untuk tambalan perlu dilakukan pembongkaran lalu dilapis kembali dengan bahan yang sesuai, dan dilanjutkan perbaikan sistem drainase jalan	Sehingga dapat mengurangi kemungkinan dan tingkat keparahan dari kecelakaan akibat kerusakan pada perkerasan jalan
