## KAJIAN KENYAMANAN JALUR PEJALAN KAKI DI JALAN TAMAN MINI 1 DAN JALAN RAYA PONDOK GEDE, JAKARTA TIMUR

Sintia Dewi Wulanningrum<sup>1</sup>

<sup>1</sup>Prodi S1 Arsitektur, Jurusan Arsitektur dan Perencanaan, Fakultas Teknik, Universitas Tarumanagara, Jakarta  
Surel:sintiaw@untar.ac.id

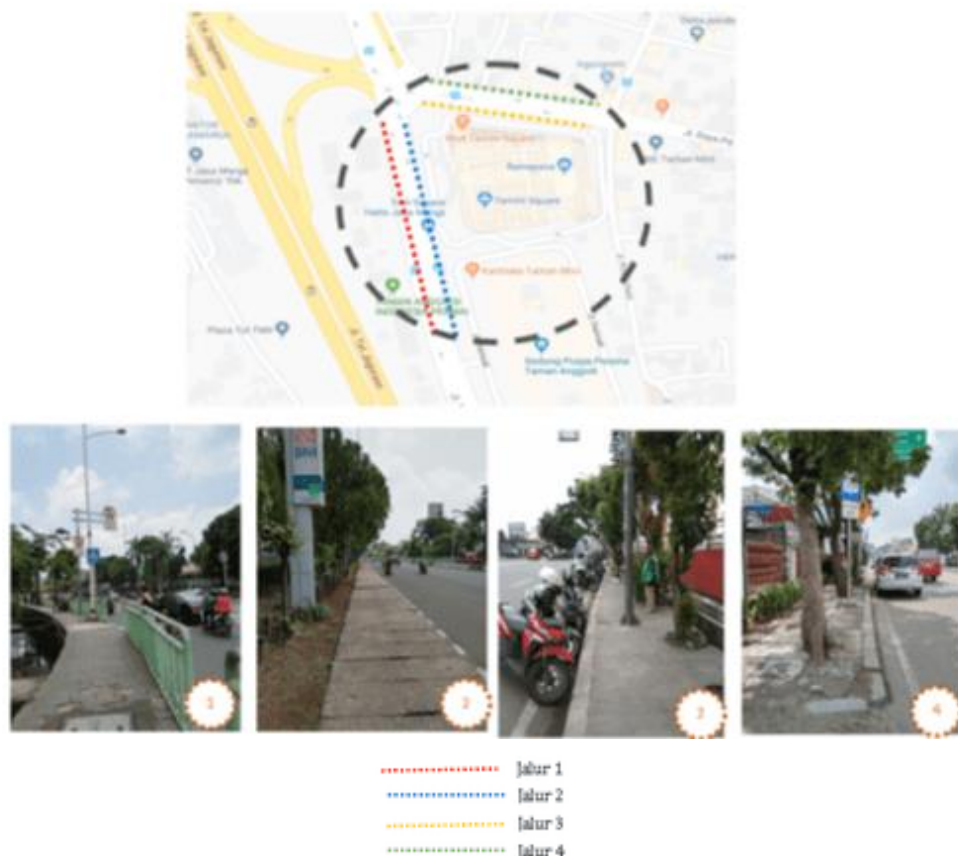
Gambar 2. Deliniasi Lokasi Penelitian  
Sumber : Google map dan Penulis, 2020

Radius Jalur pejalan kaki yang diteliti adalah 400-800 meter sesuai dengan radius kenyamanan jalur pejalan kaki pada *Transit Oriented Development* (TOD). Lokasi penelitian dibagi menjadi 4 jalur, jalur 1 dan 2 berada di Jalan Tamini 1 dan, Jalur 3 dan 4 berada di Jalan Raya Pondok Gede (gambar 2).

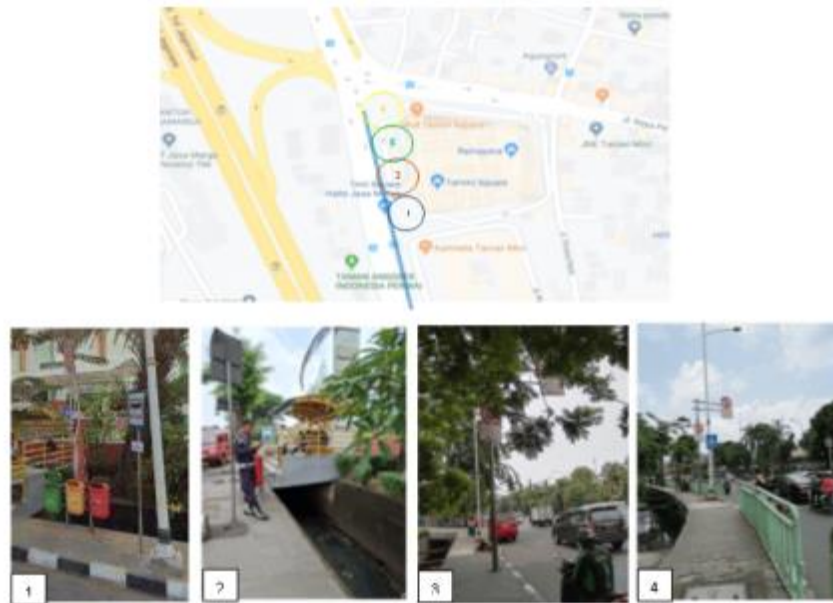
Gambar 3. *Street Furniture* di Jalur 1

Jalur pejalan kaki berada di sisi barat Tamini Square, tepatnya berada di depan Tamini Square. *Street Furniture* yang berada di Jalan Taman Mini 1 antara lain; tempat sampah, halte taman mini, lampu taman dan *signages* (berupa tanda dilarang berhenti, tanda pemberhentian bus).

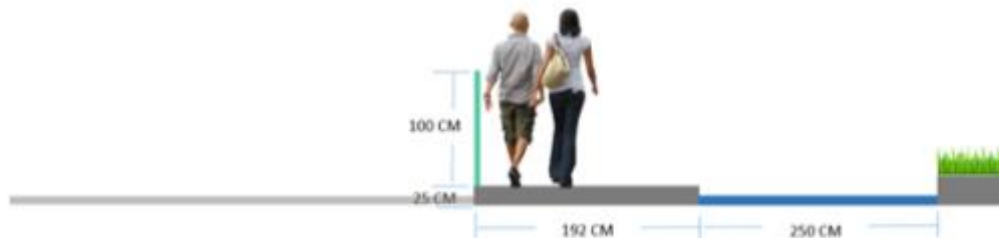
Gambar 4. Potongan *Eksisting* di Jalur 1

Pada jalur 1 lebar jalur pejalan kaki 192 cm, sudah sesuai standart minimal yaitu saat membawa barang dan keadaan bergerak antara 1,35 m<sup>2</sup> -1,62 m<sup>2</sup> (PU, 2014), namun belum ada *guiding block* untuk disabilitas, tidak ada pembatas antara selokan. Selain itu, kedalaman selokan air sekitar 1,5 meter juga semakin menambah masalah ketidakamanan bagi pejalan kaki. Oleh sebab itu, diperlukan penutup pada selokan air, dengan jalur pejalan kaki, serta tidak terdapat *Pelican Crossing* yang digunakan sebagai lampu khusus pejalan kaki ketika akan menyebrang).Selain itu, shelter pejalan kaki hanya ada 1 shelter (gambar 3), sarana penunjang pejalan kaki juga masih minim pada jalur 1, hanya terdapat 1 tempat sampah, *signanges*, lampu jalan. Oleh sebab itu diperlukan penataan fasilitas penunjang pejalan kaki antara lain penambahan *guiding block*, *pelican crossing*, lampu taman, penutup selokan serta bangku taman.

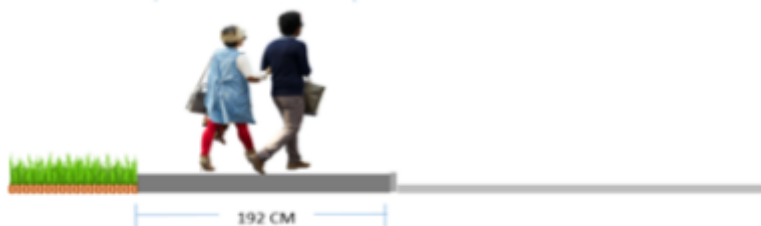
Gambar 6. Potongan *Eksisting* di Jalur 2

Pada jalur pejalan kaki 2, *street furniture* masih kurang, hanya terdapat satu tempat sampah yang berada di depan pintu masuk kantor Jasa Marga. Sebagai jalur pejalan kaki utama yang akan digunakan pejalan kaki keluar masuk ke LRT Taman Mini, kondisinya masih kurang nyaman antara lain; tidak terdapat shelter , bangku taman, penyebrangan hanya berupa Zebra Cross untuk menuju sisi kanan ( Taman Mini Square), tidak adanya penanda bagi disabilitas.

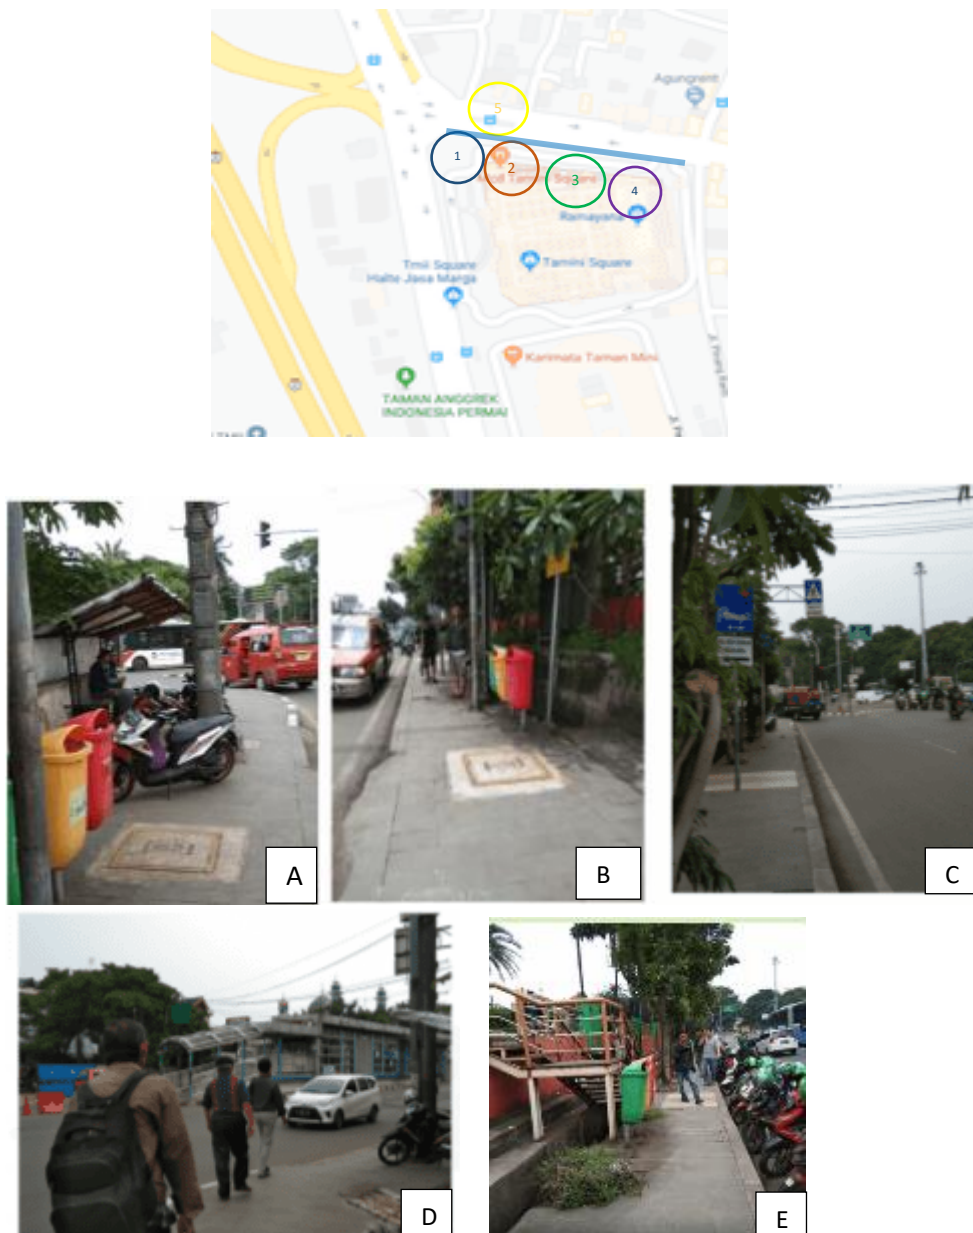
Gambar 7. *Street Furniture* di Jalur 3  
Sumber : Google map dan dokumentasi peneliti,2020

*Street furniture* berupa shelter untuk tempat beristirahat ojek pangkalan (gambar A), tempat sampah (gambar B dan E), halte Trans Jakarta Garda Tamini (gambar D), serta Signages (gambar C) berupa tanda menyebrang jalan untuk pejalan kaki dan petunjuk arah menuju fasilitas sekitar.

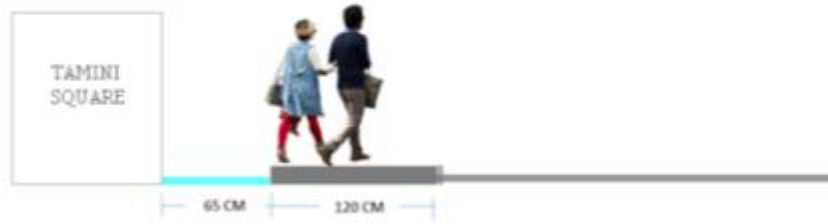
Gambar 8. Potongan di Jalur 3

Jalur 3 berbatasan langsung dengan Tamini Square, dan lebar jalur pejalan kaki jalur 3 yaitu 120 cm, belum memenuhi standart yang ditetapkan PU , yaitu membawa barang dan keadaan bergerak yaitu antara 1,35 m<sup>2</sup> -1,62 m<sup>2</sup>. Selain itu, jika untuk jalur pejalan kaki berkebutuhan khusus, masih kurang dari standart , karena standart minimum menurut PU (2014) memiliki lebar minimum 1.5 meter dan luas minimum 2,25 m<sup>2</sup>. Fasilitas penunjang pada jalur ini juga masih minim, tidak ada shelter, *pelican crossing*, kurangnya tempat sampah dan *signages*.

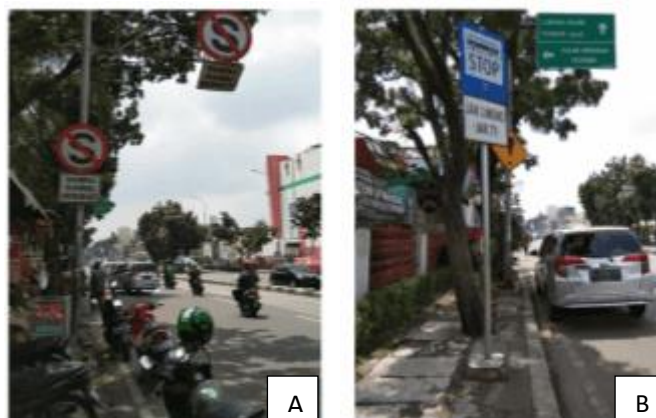
Gambar 9. *Street Furniture* di Jalur 4

Pada Jalur 4 tidak terdapat *Street furniture*, karena sebagian besar jalur pejalan kaki digunakan warga untuk berdagang seperti berdagang buah, nasi, pulsa dan lain sebagainya. *Signages* pada jalur ini antara lain tanda dilarang berhenti dan tanda pemberhentiaan Jaklingko (gambar B).

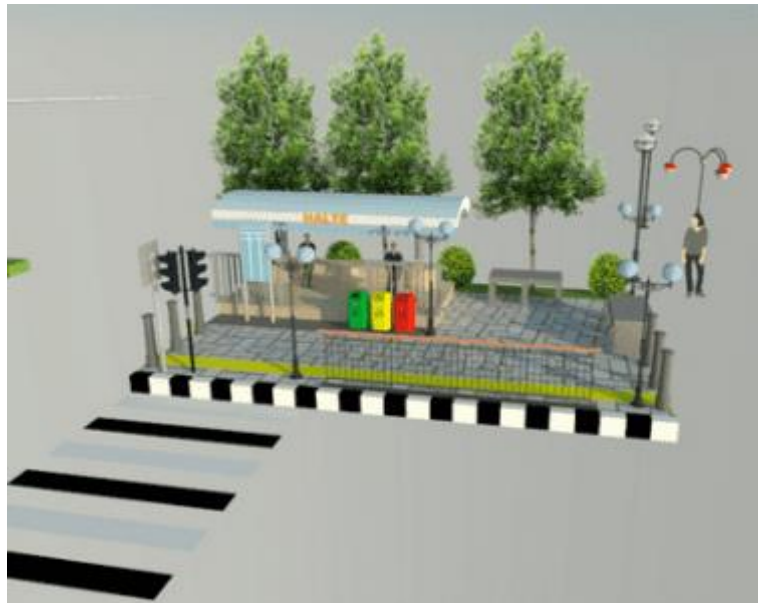
Gambar 11. Penataan Jalur 1 (Area 1)  
Sumber : Penulis,2020

Penataan jalur 1 pada area halte, untuk meningkatkan kenyamanan pengguna jalan dilengkapi *Pelican Crossing*, *Guiding Blok* bagi penyandang disabilitas, bollard supaya pengguna kendaraan bermotor tidak naik ke atas trotoar serta penataan taman yang dilengkapi bangku taman. Untuk jalur pejalan kaki berupa Grass Blok supaya air hujan bisa meresap sehingga mengurangi terjadinya banjir.

Pada eksisting jalur 1, lebar jalur pejalan kaki adalah 192 cm sedangkan lebar taman adalah 300 cm. Taman yang direncanakan, awalnya adalah selokan terbuka, oleh sebab itu pada penataan direncanakan selokkan tersebut ditutup dengan taman yang bisa dimanfaatkan pejalan kaki untuk beristirahat atau bersantai sejenak. Penataan jalur 1 area 2 , berupa penataan material penutup jalur pejalan kaki berupa Grass Block, penataan Guiding Blok, tempat sampah, taman yang dilengkapi dengan lampu taman serta bangku taman. Eksisting pohon perdu pada jalur dipertahankan , supaya kenyamanan pejalan kaki saat

siang hari tetap terjaga. Selain itu, untuk membatasi antara jalan raya dengan jalur pejalan kaki dibuat pagar serta Bollard.

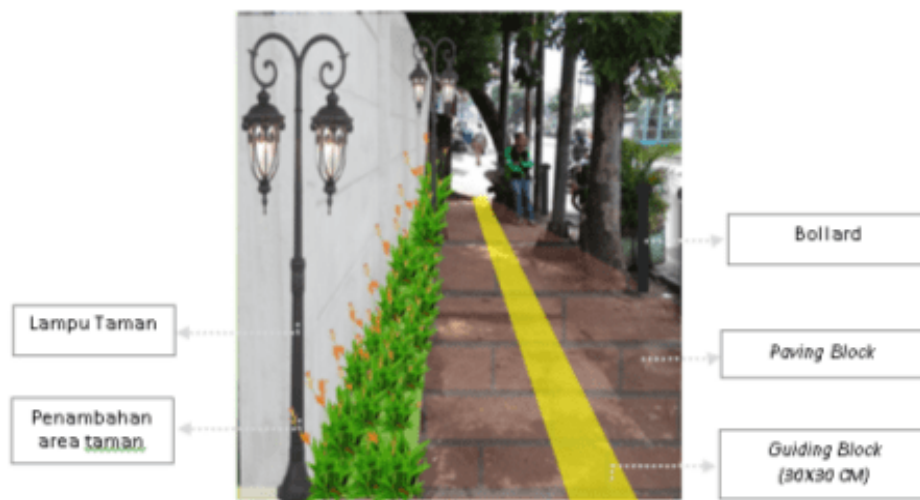
Gambar 15. Penataan Jalur 4

Pada jalur 4 , eksisting jalur pejalan kaki dipakai sebagai tempat berjualan warga, dikembalikan sesuai fungsinya yaitu jalur pejalan kaki, jalur pejalan kaki dilengkapi *Guiding Blok* (lebar 30 cm), shelter untuk menunggu angkutan umum, bollard dan tempat sampah.
