## ANALISIS KESELAMATAN PADA PERLINTASAN SEBIDANG NO. 46 JL. KH. AHMAD DAHLAN JAKARTA TIMUR

Firdausia Insani Kamila<sup>1</sup>, Daniel Christianto<sup>2</sup>, dan Hokbyan R.S. Angkat<sup>3</sup>

<sup>1</sup>Program Studi Sarjana Teknik Sipil, Universitas Tarumanagara, Jl. Letjen S. Parman No.1 Jakarta  
*firdausia.325190062@stu.untar.ac.id*

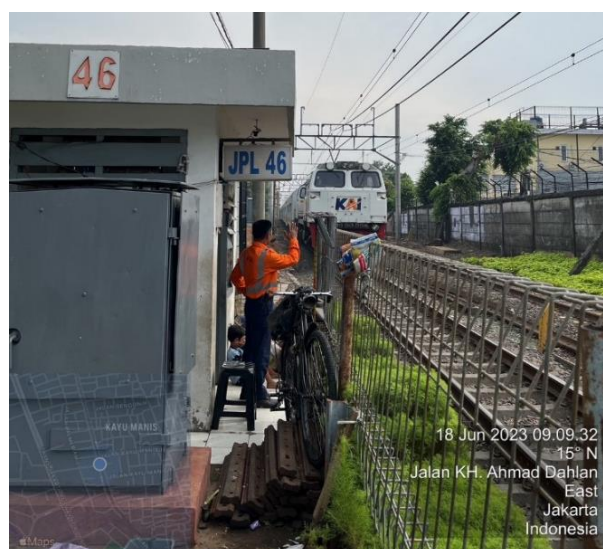
Setelah dilakukan survei awal pada lokasi penelitian, dapat diketahui bahwa JPL 46 merupakan perlintasan resmi dijaga dengan palang pintu otomatis dan diawasi oleh petugas Penjaga Jalan Lintasan (PJJ) seperti terlihat pada Gambar 1. Berdasarkan hasil survei lapangan menunjukkan bahwa pengguna jalan yang melewati perlintasan tersebut cukup padat dan berpotensi terjadinya rawan kecelakaan karena banyak pelanggaran yang dilakukan oleh pengguna jalan. Terdapat juga kondisi dan letak rambu yang tidak sesuai dengan ketentuan pedoman untuk perlintasan sebidang sehingga menjadi salah satu penyebab masih adanya perilaku tidak disiplin pengguna jalan.

Gambar 1. PJJ dan Pos JPL 46

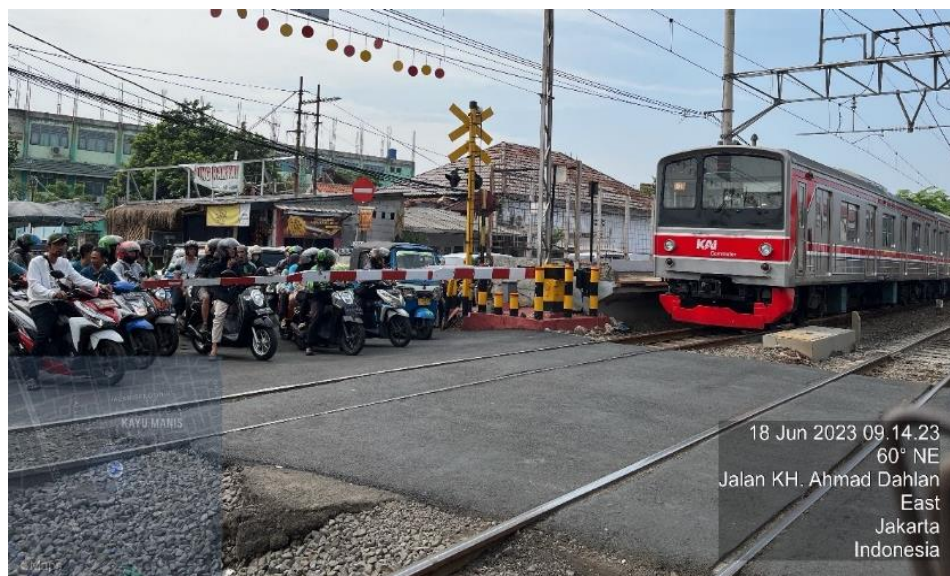
Gambar 2 adalah kondisi lapangan perkerasan jalan di JPL 46 dan pada Tabel 6 merupakan hasil survei kondisi perkerasan jalan di Jl. KH. Ahmad Dahlan (JPL 46).

Gambar 2. Kondisi Perkerasan JPL 46

Berdasarkan hasil wawancara dengan pihak PJL, pada tanggal 4 Juni 2023 telah dilakukan pengaspalan jalan di perlintasan JPL 46 sehingga kondisi perkerasan masih sangat bagus dan rata, serta permukaan yang jalannya tidak lebih tinggi/lebih rendah dari kepala rel.

- Melengkapi fasilitas jalan di sekitar perlintasan sebidang sesuai dengan Pedoman Teknis Perlintasan Sebidang.
- Memperbaiki perkerasan jalan bila sudah rusak agar pengguna jalan yang melintasi JPL 46 merasa aman dan nyaman.
- Menambahkan petugas resmi tambahan agar penjagaan di perlintasan sebidang lebih tertib.
- Melakukan sosialisasi atau memasang spanduk peringatan agar pengguna jalan selalu waspada saat melintasi perlintasan sebidang.
- Mensosialisasikan secara rutin kepada pengguna jalan agar selalu memberikan prioritas utama pada kereta api di perlintasan sebidang dan jika ada yang melakukan pelanggaran maka dikenakan sanksi.
