## ANALISIS FAKTOR KESELAMATAN DAN REKOMENDASI PENANGANAN PADA PINTU PERLINTASAN SEBIDANG JPL 30

Steven Marcelino<sup>1</sup>, Daniel Christianto<sup>2</sup>, dan Hokbyan Angkat<sup>3</sup>

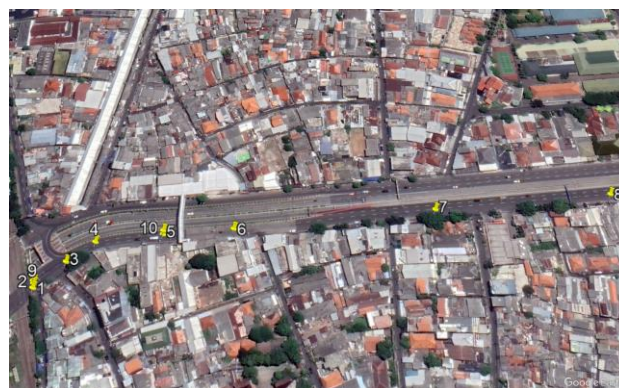
Gambar 6 Rekomendasi pemasangan rambu dan marka perlintasan sebidang JPL 30

1. Rambu larangan berjalan terus di persilangan lintasan KA berjalur ganda.
2. Rambu larangan berjalan terus, diwajibkan berhenti sementara.
3. Rambu larangan berbentuk kata-kata.
4. Rambu peringatan persilangan datar dengan lintasan KA berpintu.
5. Rambu peringatan agar berhati-hati.
6. Rambu peringatan jarak 150 meter dari perlintasan.
7. Rambu peringatan jarak 300 meter dari perlintasan.
8. Rambu peringatan jarak 450 meter dari perlintasan dan APILL.
9. Marka jalan.
10. Pita penggaduh.

Berdasarkan Tabel 7 diketahui bahwa terdapat 12 jenis rambu dan marka dengan referensi dari tahun 2005 dan 2018 yang perlu ditambahkan pada perlintasan sebidang JPL 30 dengan jumlah masing-masing yaitu 1 buah. Dan, Gambar 6 adalah rekomendasi pemasangan rambu dan marka tersebut dengan jarak yang disesuaikan dengan peraturan terbaru yang ada.

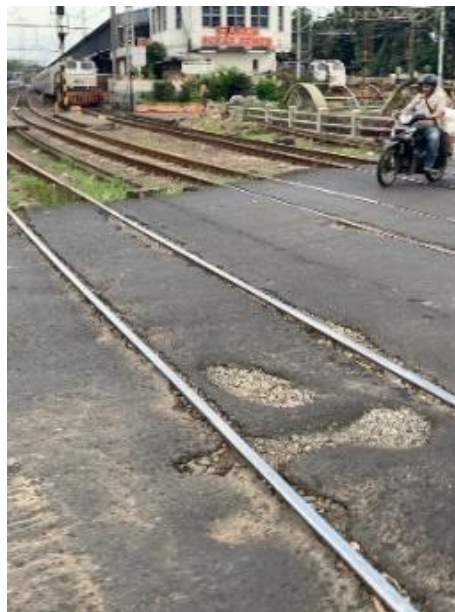
Berikut ini ialah gambar kondisi perkerasan perlintasan sebidang jalan Letjen Suprpto (JPL 30) dari hasil survei lapangan ialah sebagai berikut:

Gambar 7 Perkerasan perlintasan sebidang yang rusak dan berlubang (Pribadi, 2023)

Tabel 9 Perkerasan jalan perlintasan sebidang JPL 30 (Pribadi, 2023) dan Gambar 7 kondisi perkerasan dari hasil survei lapangan, didapatkan bahwa perkerasan jalan pada perlintasan banyak berlubang dan kepala rel tidak lebih tinggi dari perkerasan jalan pada perlintasan sebidang tersebut.
