PENERAPAN AUDIT KESELAMATAN JALAN DAN METODE HIRARC UNTUK PENANGANAN LOKASI RAWAN KECELAKAAN

Gambar 3. Permasalahan keselamatan lalu lintas yang diakibatkan oleh vegetasi/pohon

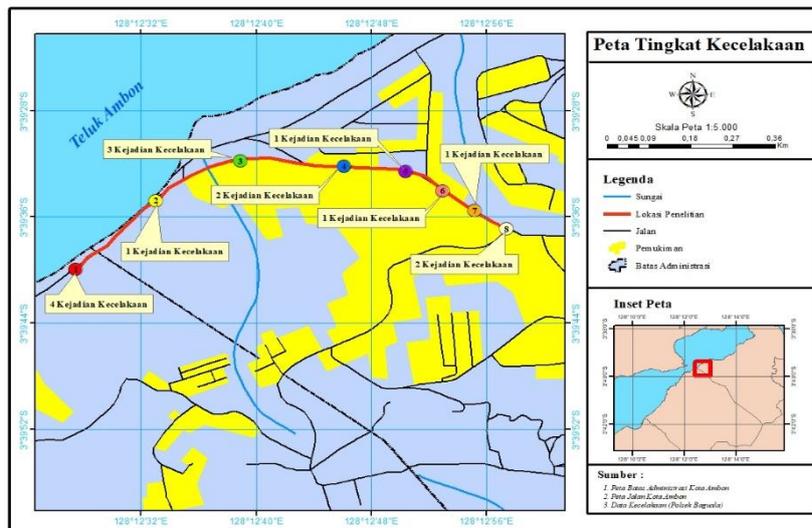
Gambar 2. Sebaran kecelakaan lalu lintas ruas Jalan Piere Tendeand

Gambar 2 menunjukkan sebaran 15 kejadian kecelakaan yang terjadi pada ruas Jalan Kapten Piere Tendean pada sepanjang 1 Km (Sta 1+200 sampai 2+200). Terdapat 8 sebaran titik kejadian kecelakaan lalu lintas dengan rincian berikut: pada titik 1 terjadi 4 kecelakaan, titik 2 terjadi 1 kecelakaan, titik 3 terjadi 3 kecelakaan, titik 4 terjadi 2 kecelakaan, titik 5 terjadi 1 kecelakaan, titik 6 terjadi 1 kecelakaan, titik 7 terjadi 1 kecelakaan dan titik 8 terjadi 2 kecelakaan.

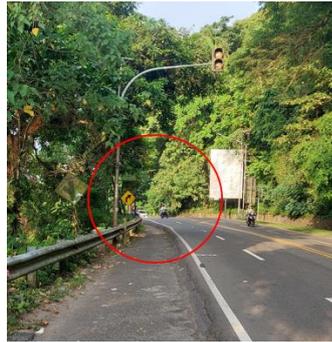
(a) Vegetasi yang Menghalangi Jarak Pandang

Gambar 3 menunjukkan tanaman dan pohon yang tumbuh di sisi jalan menyebabkan beberapa masalah antara lain:

- 1) Menghalangi jarak pandang baik pada simpang maupun pada tikungan;
- 2) Pohon yang rindang menghalangi penyebaran cahaya lampu penerangan;
- 3) Cabang pohon yang berada di atas permukaan jalan dapat patah dan menimpa pengguna jalan; dan
- 4) Cabang pohon yang menghalangi rambu lalu lintas.

No.	Jenis Permasalahan	L	S	R	Penanganan
1	Pohon dan tanaman pada sisi jalan	4	5	20	Penjarangan pohon dan tanaman perlu dilakukan secara rutin dan berkala
2	Parkir	3	3	9	Penambahan rambu dan marka dilarang parkir pada kedua sisi ruas jalan
3	Rambu lalu lintas	3	3	9	Penambahan rambu batas kecepatan, penggantian rambu lalu lintas yang sudah rusak atau pudar, penambahan rambu peringatan penyeberangan pada kedua sisi jalan, penambahan rambu peringatan simpang prioritas pada lengan simpang minor
4	Marka	2	3	6	Penambahan marka larangan berhenti/stop pada lengan simpang
5	Lampu penerangan jalan	3	4	12	Penambahan lampu penerangan jalan pada simpang Sta 1+200 dan 2+200
6	Pagar pengaman	1	4	4	Perbaikan pagar pengaman
7	Kerusakan permukaan jalan	1	3	3	Perbaikan kerusakan jalan sebaiknya dilakukan secepat mungkin karena jika kerusakan bertambah parah maka risiko yang diakibatkan akan semakin tinggi
8	Pejalan kaki	2	4	8	Sisi jalan agar diberikan ruang bagi pejalan kaki. Selain itu, drainase terbuka dapat ditutup dan dimanfaatkan sebagai fasilitas pejalan kaki

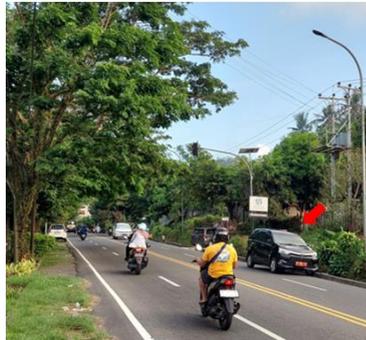
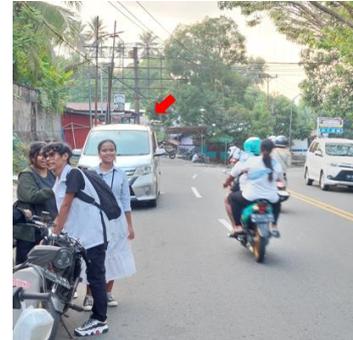
Gambar 4. Permasalahan keselamatan lalu lintas akibat parkir

Gambar 4 menunjukkan adanya kegiatan Parkir di badan jalan. Kondisi ini berbahaya karena mengurangi lebar efektif jalan dan menghalangi jarak pandang baik pada jalan lurus dan simpang.

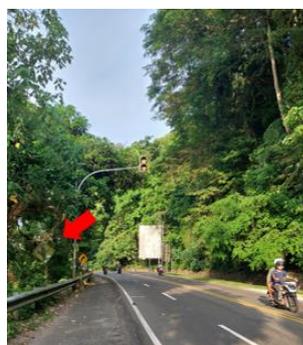
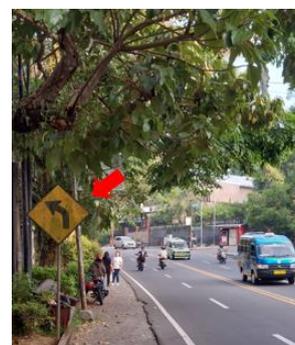
Gambar 5. Permasalahan Keselamatan Akibat Rambu Lalu Lintas

Gambar 5 menunjukkan beberapa permasalahan terkait rambu lalu lintas yaitu:

- 1) Tidak adanya rambu batas kecepatan yang memberikan batasan bagi pengemudi dalam berkendara melintasi ruas jalan;
- 2) Fasilitas rambu lalu lintas yang sudah rusak atau pudar dapat membingungkan pengemudi terkait aturan yang berlaku pada jalan; dan
- 3) Perlu adanya penambahan rambu peringatan penyeberangan jalan pada kedua arah lalu lintas.

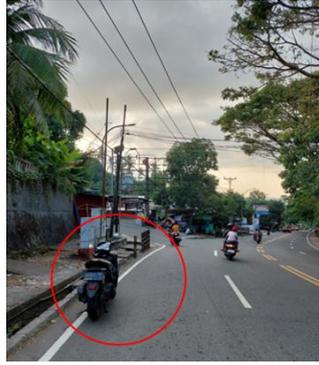
Gambar 6. Permasalahan keselamatan akibat marka jalan

Gambar 6 menunjukkan beberapa permasalahan yang berkaitan dengan marka lalu lintas yaitu adanya kegiatan berhenti/parkir pada lengan simpang sehingga perlu tambahan marka larangan berhenti pada lengan simpang (Sta 2+200).

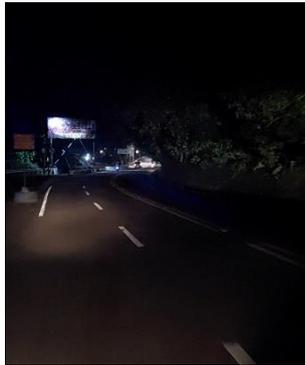
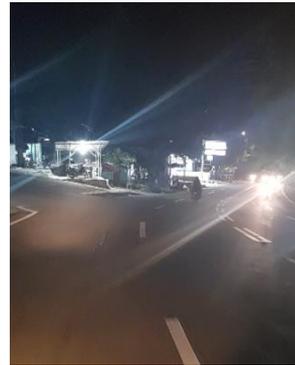
Gambar 7. Permasalahan keselamatan lalu lintas akibat minimnya penerangan

Gambar 7 menunjukkan simpang pada Sta 1+200 dan 2+200 dalam kondisi gelap. Selain itu, Perlu adanya penambahan lampu penerangan jalan karena kondisi penerangan tidak menerus. Hal tersebut diperparah dengan kanopi pohon yang menghalangi penyebaran cahaya lampu penerangan.

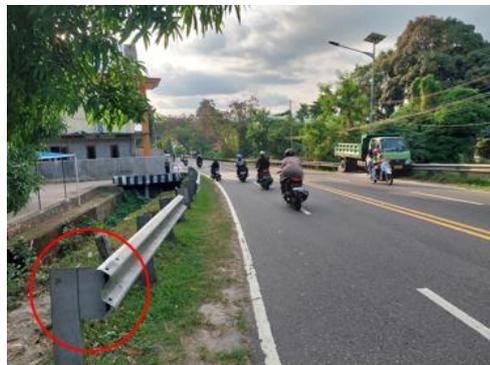
Gambar 8. Permasalahan keselamatan lalu lintas akibat pemasangan *guard rail* yang tidak sesuai standar

Gambar 8 menunjukkan terdapat pagar pengaman/guard rail pada beberapa lokasi untuk menjaga pengendara agar tidak jatuh pada slope sisi jalan. Namun, instalasi di ujung awal *guard rail* membahayakan pengemudi ketika secara tidak sengaja berkendara keluar badan jalan.

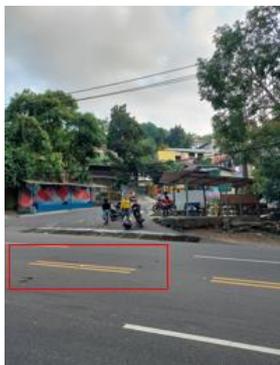
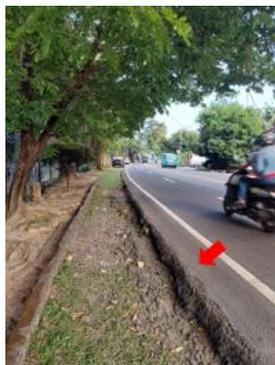
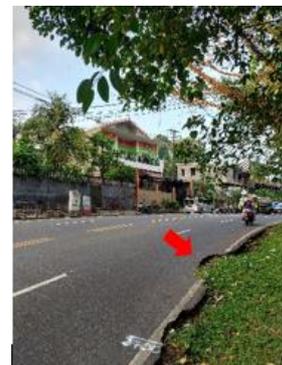
Gambar 9. Permasalahan keselamatan lalu lintas akibat kerusakan permukaan jalan

Gambar 9 menunjukkan adanya kerusakan dengan tipe lubang, *edge drop off* dan kerusakan tepi pada perkerasan jalan dapat mengganggu dan membahayakan pengguna jalan.

Alinyemen pada lengan simpang jalan minor cukup landai (Gambar 9a). Hal tersebut akan mengakibatkan pengendara kesulitan ketika ingin masuk atau keluar lengan simpang tersebut.

Adanya kios dan pangkalan ojek pada lengan simpang minor STA 2+200 yang menghalangi jarak pandang pengemudi ketika keluar dan masuk simpang tersebut (Gambar 9a).

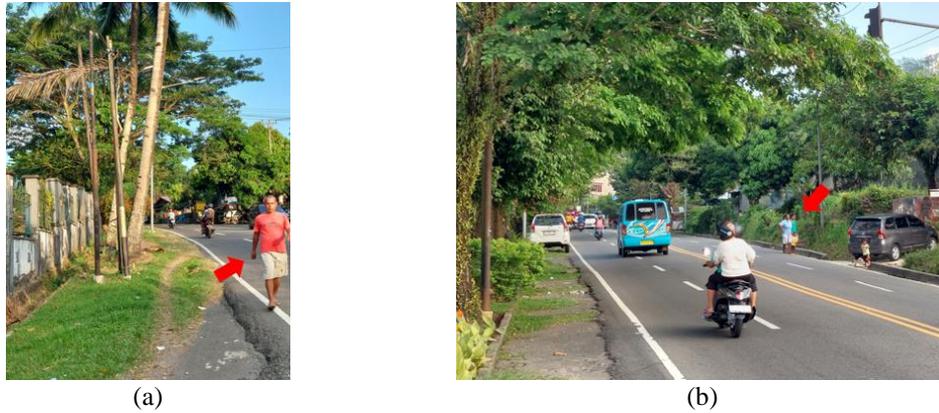
Gambar 10. Permasalahan keselamatan lalu lintas akibat pejalan kaki yang berjalan di badan jalan

Gambar 10 menunjukkan adanya permukiman, gedung gereja dan area rekreasi pantai di ruas jalan yang ditinjau membuat adanya bangkitan pejalan kaki. Pejalan kaki biasanya menggunakan badan jalan karena pada sebagian besar ruas jalan tidak tersedia fasilitas pejalan kaki dimana akan meningkatkan risiko tabrakan kendaraan dan pejalan kaki.

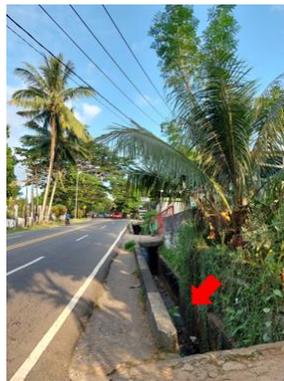
Gambar 11. Permasalahan keselamatan lalu lintas akibat drainase yang terbuka

Gambar 11 menunjukkan drainase tepi jalan yang terbuka dapat membahayakan pengendara. Ketika pengendara melakukan kesalahan dan keluar badan jalan, kendaraan dan atau pengemudi dapat jatuh dan masuk ke dalam drainase yang terbuka.

9	Drainase tepi jalan	2	3	6	Penutupan drainase
10	Material pada sisi jalan	2	2	4	Pembersihan material dari sisi jalan dan pelarangan bagi masyarakat untuk meletakkan material pasir, kerikil dan batu pada sisi jalan
11	Alinyemen	4	3	12	Alinyemen pada segmen pendekat lengan simpang minor (STA 1+200 dan STA 2+200) perlu dirubah menjadi lebih datar
12	Jarak Pandang Pada Simpang	4	4	16	Pembersihan daerah samping jalan pada lengan simpang minor pada STA 2+200

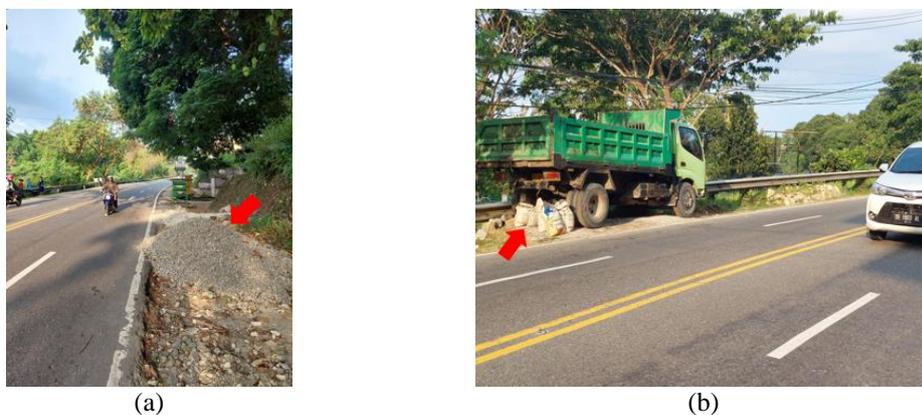
Gambar 12. Permasalahan keselamatan lalu lintas akibat material di sisi jalan

Gambar 12 menunjukkan material seperti pasir, kerikil dan batu yang berada di tepi jalan akan membahayakan pengguna kendaraan yang melintasi jalan. Material seperti pasir dan kerikil dapat masuk ke badan jalan akibat terbawa air ketika hujan dan dapat menyebabkan kecelakaan lalu lintas. Selain itu, kendaraan yang keluar badan jalan dapat menabrak batu sehingga meningkatkan risiko tingkat keparahan korban.
