ANALISIS KONDISI PERKERASAN JALAN DURENAN MENGGUNAKAN METODE *PAVEMENT CONDITION INDEX (PCI)*

¹Program Studi Teknik Sipil, Fakultas Teknik, Universitas Kadiri
Jl Selomangleng No.01, Mojoroto, Kota Kediri, Jawa Timur, 64115, Indonesia
*evitafitri@unik-kediri.ac.id

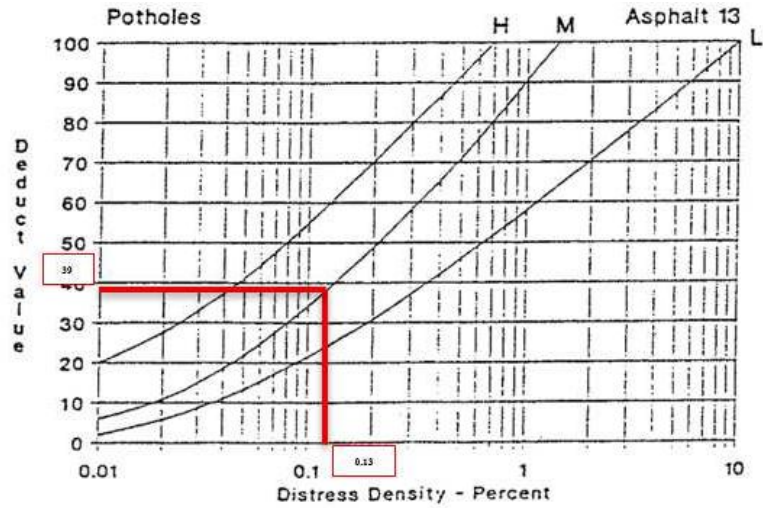
Gambar 2. *Deduct value* lubang 1

Nilai *density* didapatkan dari Ad 0,65 dibagi As 600 dikali 100. Nilai *density* dalam setiap tingkatan kerusakan selanjutnya akan dimasukkan dalam grafik agar memperoleh nilai-pengurangan (*Deduct Value*), seperti grafik berikut. Dari Gambar 2 nilai pengurangan kerusakan (*Deduct Value*) Lubang 1 adalah 39 dan Lubang 2 adalah 10.

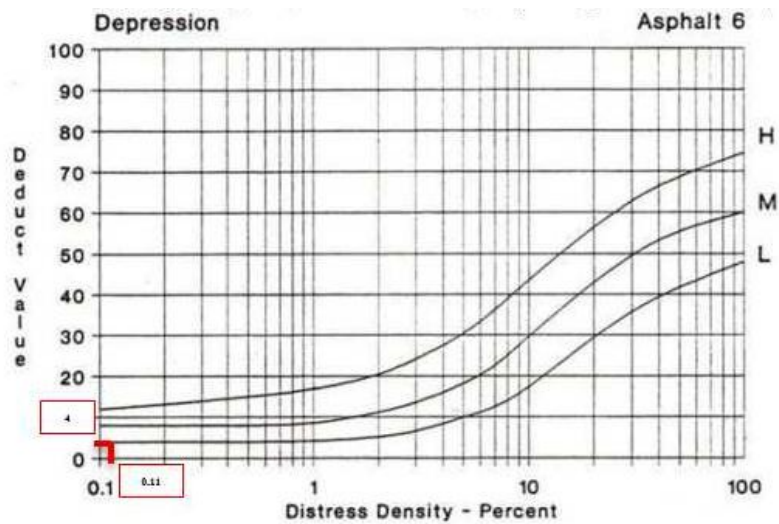
Gambar 3. *Deduct value* amblas

Hasil *density* pada kerusakan amblas didapatkan 0,11%, hasil tersebut digunakan untuk mengitung dv dengan grafik dibawah ini. Dari gambar 3, nilai pengurangan kerusakan (*Deduct Value*) Amblas adalah 4 seperti yang tertera pada Gambar 3.

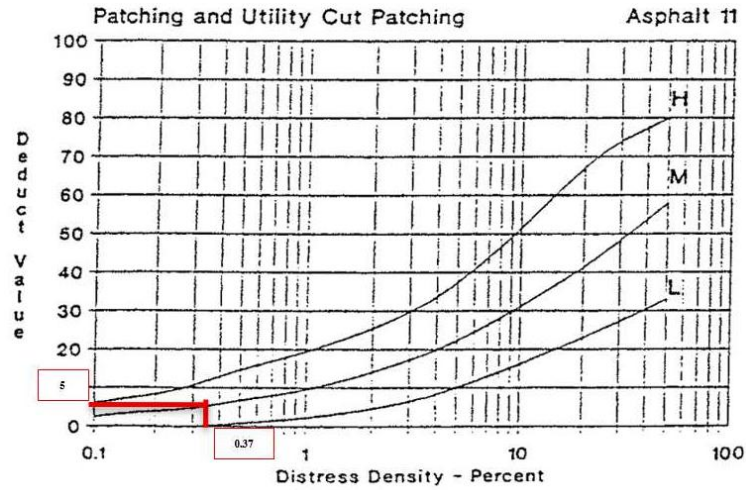
Gambar 4. *Deduct value* tambalan 1

Hasil perolehan *Deduct Value* ini menjadi komponen penting dalam menghitung *Total Deduct Value* (TDV) pada masing-masing segmen jalan, dibuat sebagai dasar dalam menentukan *Corrected Deduct Value* (CDV) dan nilai akhir PCI. Dari gambar 4, nilai pengurangan kerusakan (*Deduct Value*) Tambalan 1 adalah 5.

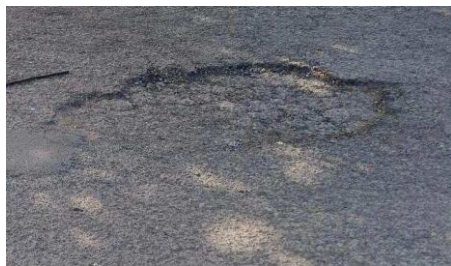
Lubang

Gambar 5. Kerusakan jalan pada Jalan Durenan segmen 1

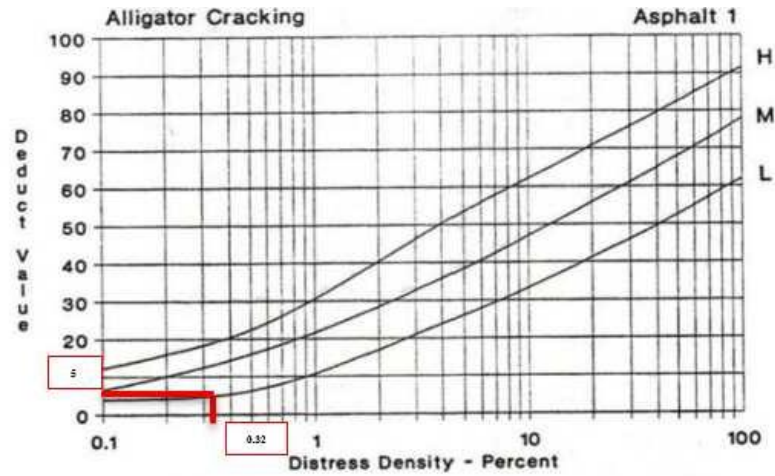
Gambar 6. *Deduct value* R.kulit buaya 1

Dari Gambar 6, nilai pengurangan kerusakan (*Deduct Value*) R.Kulit Buaya 1 adalah 5. Pada Segmen 1 Jenis kerusakan yang teridentifikasi meliputi lubang, amblas, tambalan, dan retak kulit buaya, dengan *density* bervariasi mulai dari 0,13% hingga 0,58%, dan *Deduct Value* (*DV*) sebesar 4 hingga 39 yang ditampilkan pada Tabel 4.

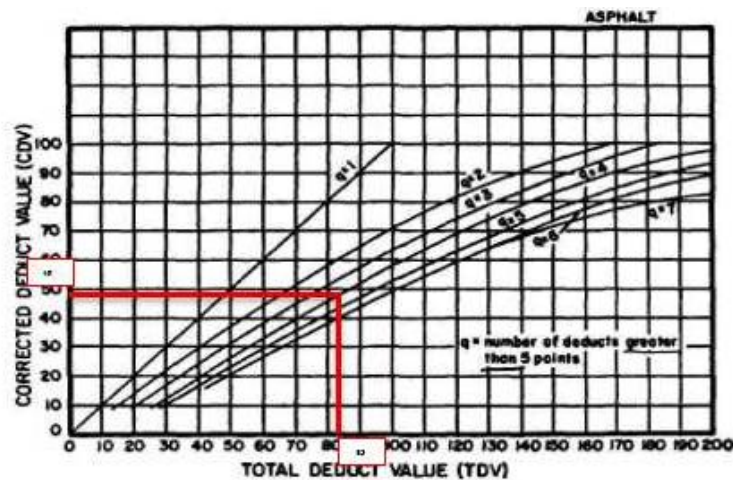
Gambar 7. Corrected Deduct Value (CDV) segmen 1

Dalam perhitungan *Total Deduct Value* (TDV) didapatkan nilai 83 pada Segmen 1 yang kemudian dapat ditarik garis vertikal pada grafik CDV yang menunjukkan tingkat kerusakan pada jalan. Garis ini kemudian dipertemukan dengan garis *q*, yang mewakili jumlah kerusakan yang melebihi angka 5, yaitu kerusakan yang dianggap signifikan dan memerlukan perhatian lebih. Pada Segmen 1, nilai *q* dihitung sebagai 4 karena terdapat tiga jenis kerusakan yang masing-masing memiliki nilai lebih dari 5. Penentuan hasil CDV didapatkan dari grafik pada Gambar 7.

Berdasarkan hasil Gambar 7 di atas diketahui bahwa nilai CDV (*Corrected Deduct Value*) Segmen 1 Jalan Durenan adalah sebesar 49. Selanjutnya digunakan sebagai pengurang dalam rumus perhitungan *Pavement Condition Index* (PCI), sehingga nilai PCI yang dihasilkan dapat mencerminkan kondisi perkerasan jalan secara menyeluruh dan obyektif. Dengan menggunakan CDV, pihak terkait dapat menentukan tingkat kondisi jalan dengan tepat serta merencanakan strategi pemeliharaan atau perbaikan yang sesuai berdasarkan tingkat keparahan kerusakan yang ada.
