**ARAHAN PENATAAN KORIDOR SEBAGAI *COMMERCIAL CORRIDOR*  
(STUDI KASUS : JL. KH HASYIM ASHARI, KELURAHAN CIPONDOKH)**Mohammad Syach Ridwan Lasanudin<sup>1)</sup>, Sylvie Wirawati<sup>2)</sup><sup>1)</sup>Program Studi S1 PWK, Fakultas Teknik, Universitas Tarumanagara, mmsycridwan@gmail.com<sup>2)</sup> Program Studi S1 PWK, Fakultas Teknik, Universitas Tarumanagara, sylview@ft.untar.ac.id*Masuk: 14-07-2022, revisi: 14-08-2022, diterima untuk diterbitkan: 03-09-2022***Abstrak**

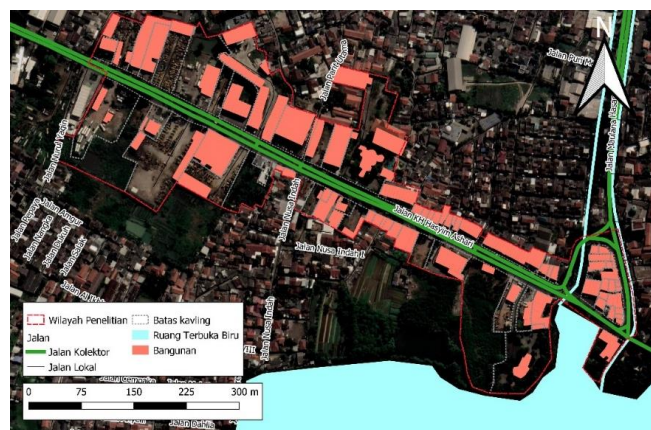
Gambar 1. Peta Objek Studi

Lokasi objek studi berada di Kelurahan Cipondoh dengan luas 14.44 Ha dan membentang sepanjang  $\pm 849\text{m}$  dari sisi barat ke sisi timur. Batas wilayah objek studi ialah sebagai berikut :

- Utara : Sesuai batas kavling yang menghadap Jl. KH Hasyim Ashari
- Timur : Pertigaan Puskesmas Cipondoh antara Jl. Maulana Hasanudin - Jl. KH Hasyim Ashari
- Selatan : Sesuai batas kavling yang menghadap Jl. KH Hasyim Ashari dan Situ Cipondoh
- Barat : Kelurahan Poris Plawad Utara dan Kelurahan Poris Plawad Indah

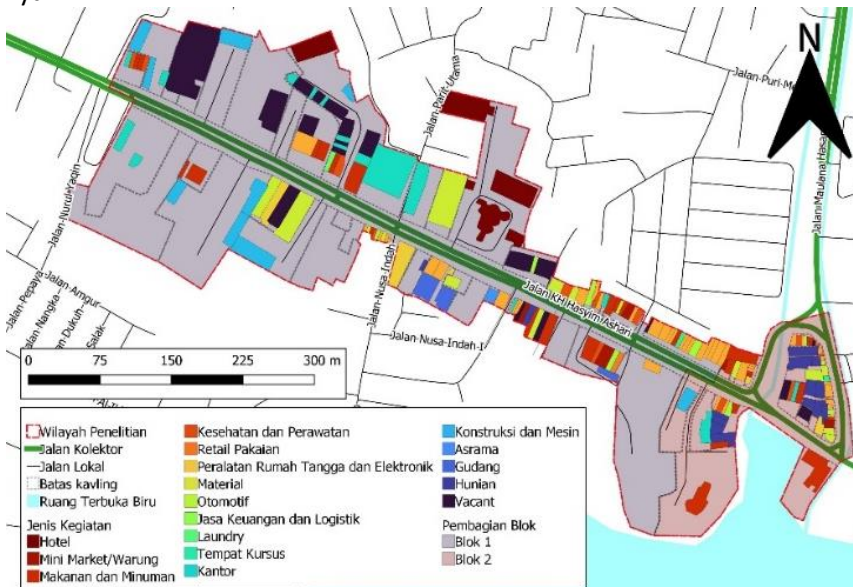
Gambar 3. Peta Pembagian Blok

Pembagian blok dilakukan untuk membantu mengidentifikasi karakteristik dari koridor objek studi berdasarkan kondisi lingkungan dan serta jenis kegiatan yang ada. Berikut adalah pembagiannya :

Berdasarkan pembagian blok dari peta diatas, berikut rincian karakteristik dari masing-masing blok yang terdapat berdasarkan 3 jenis kegiatan utamanya (ditulis dengan **bold**) :

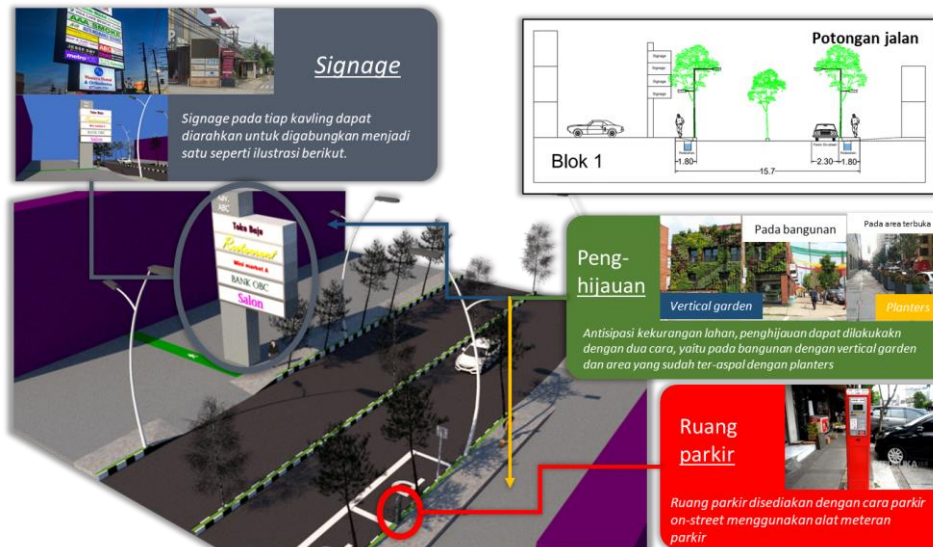
Gambar 7. Ilustrasi Aksesibilitas dan Lanskap pada Blok 1  
Sumber : Olahan Penulis menggunakan AutoCad, SketchUp, dan Google, 2022

Signage milik pertokoan diusulkan untuk digabung menjadi satu signage per kavling agar dapat terlihat lebih tertata dan memudahkan pengguna jalan dan pejalan kaki untuk melihatnya. Serta, Untuk dapat menyesuaikan dengan keterbatasan lahan dari kavling yang sudah terbangun, disarankan untuk menyediakan *planter* atau penghijauan dengan konsep *vertical garden* pada eksterior bangunan atau pada pagar pembatas kavling dengan jalur pejalan kaki.

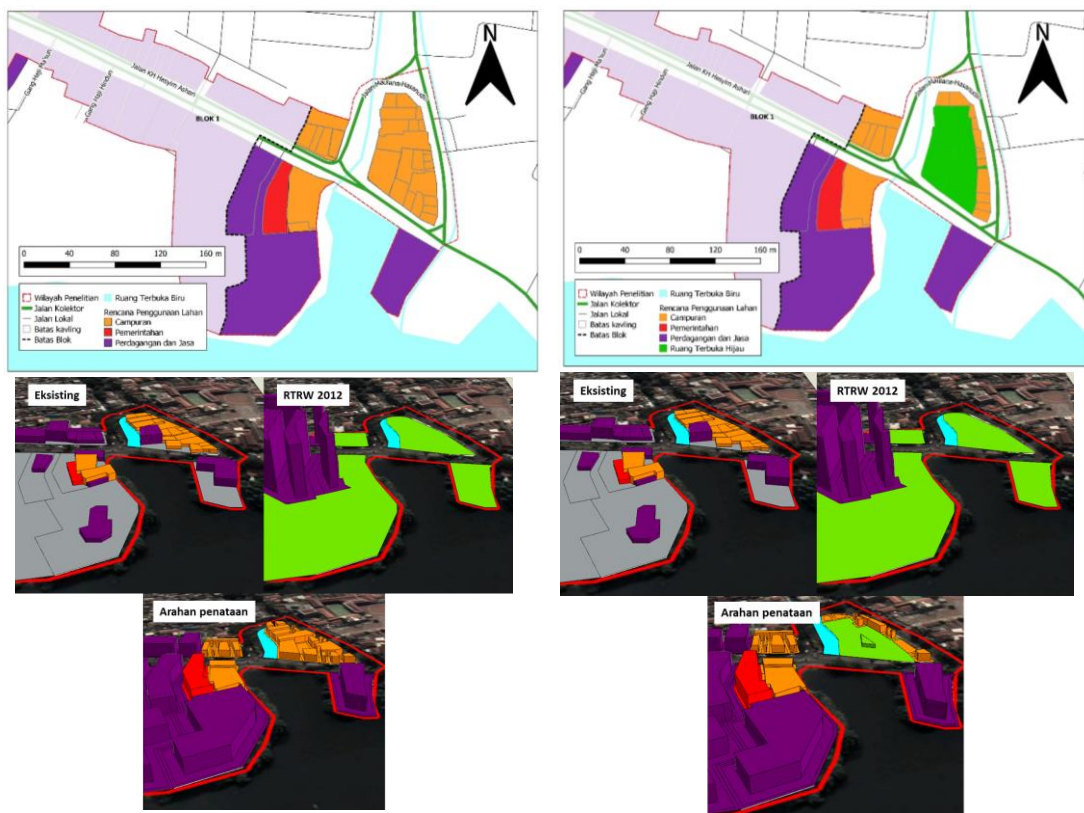
Gambar 8. Arahan Penataan Tata Guna Lahan, Bentuk dan Massa Bangunan Alt. 1 (Kiri) & Alt. 2 (Kanan)

Blok 2 koridor objek studi akan direncanakan sebagai bagian pendukung kegiatan dari koridor komersial pada blok 1. Fokus pada penataan di blok 2 ialah untuk pengendalian dan pembatasan pembangunan dikarenakan sebagian besar lahan yang terdapat pada blok 2 merupakan kawasan sempadan situ.

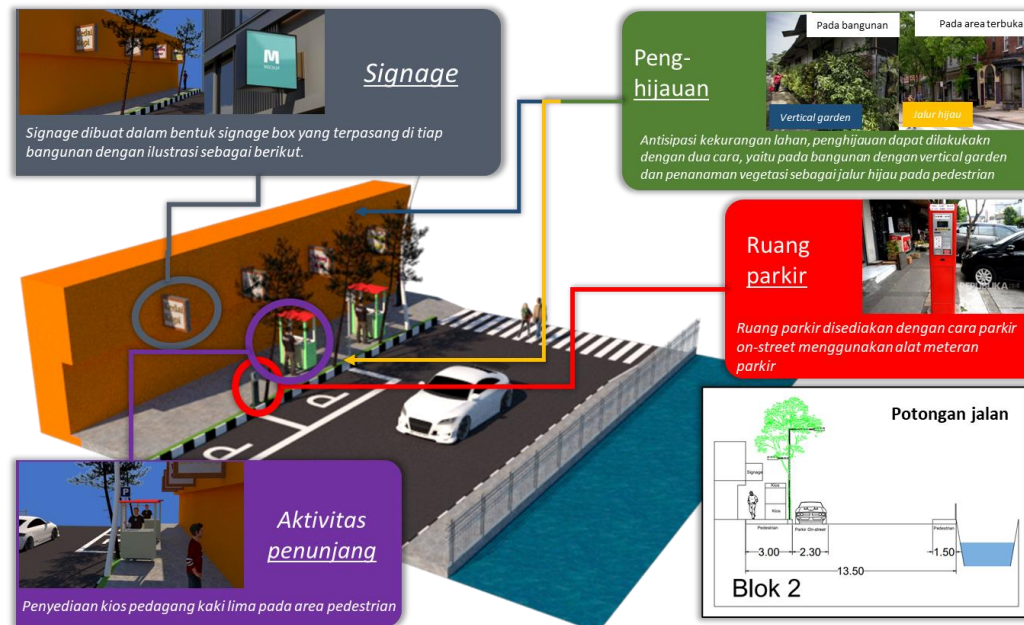
Gambar 9. Ilustrasi Aksesibilitas dan Lanskap pada Blok 2  
Sumber : Olahan Penulis menggunakan AutoCad, SketchUp, dan Google, 2022

*Signage* dari pertokoan hanya akan diperbolehkan untuk *signage* yang terpasang pada fasad bangunan saja sehingga jalur pejalan kaki tidak dipenuhi dengan tiang-tiang penyangga dari *signage*. *Signage* berupa box yang didalamnya dapat diberikan lampu dan bukan berupa spanduk. Untuk dapat menyesuaikan dengan keterbatasan lahan dari kavling yang sudah terbangun, mengingat blok 2 merupakan blok dengan kepadatan bangunan yang cukup tinggi, disarankan untuk menyediakan *planter* atau penghijauan dengan konsep *vertical garden* pada eksterior dan atap bangunan atau pada pagar pembatas kavling dengan jalur pejalan kaki. Selain itu juga akan disediakan terdapat vegetasi jalur hijau pada jalur pejalan kaki.
