KAJIAN KARAKTERISTIK KORIDOR JALAN BOULEVARD KELAPA GADING SEBAGAI KORIDOR KOMERSIAL

Hanneke Vianda Sari¹⁾, Regina Suryadjaja²⁾, Suryadi Santoso³⁾, B. Irwan Wipranata⁴⁾

¹⁾Program Studi S1 PWK, Fakultas Teknik, Universitas Tarumanagara, hviandaa@gmail.com

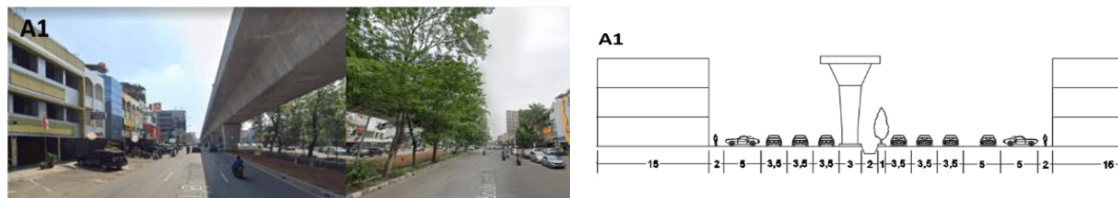
Gambar 6. Koridor Jalan Boulevard Raya
Sumber: Google Street View dan Olahan Penulis, 2023

Bagian-bagian koridor jalan yang termasuk dalam lokasi objek studi yaitu jalur lalu lintas, median jalan, parkir *on street*, jalur pedestrian, titik transportasi umum, ruang terbuka dan bangunan yang berada di kanan-kiri jalan. Berikut ini gambaran visual kondisi eksisting koridor beserta potongannya.

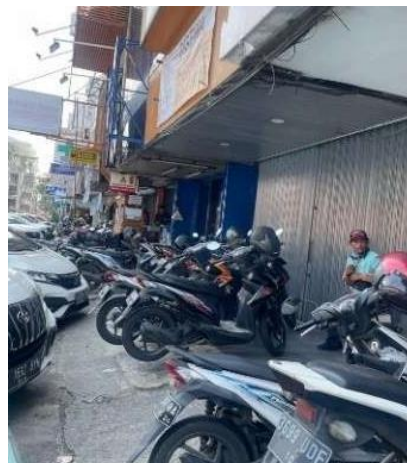
Gambar 12. Kondisi Selasar Ruko yang Menjadi Parkir Motor
Sumber: Dokumentasi Penulis, 2023

Berdasarkan seluruh data penggunaan lahan dan jenis kegiatan usaha diatas, dapat diketahui Jalan Boulevard Kelapa Gading telah memiliki keberagaman yang memadai untuk menunjang kebutuhan masyarakatnya sehari-hari, serta mendukung terjadinya kegiatan komersial yang pesat di koridor jalan ini. Selanjutnya, jika dilihat dari kondisi fisik bangunan dan hubungannya dengan aktivitas pejalan kaki, penggunaan lahan di koridor jalan ini belum memiliki kondisi yang memadai. Meskipun didominasi bangunan ruko yang memiliki kemudahan akses karena langsung menghadap jalan dengan selasar bangunan atau GSB 3 meter dari badan jalan, namun kondisi selasar bangunan ini tidak merata dan seragam antar satu bangunan dengan bangunan di sebelahnya, sehingga menyebabkan kurangnya rasa nyaman ketika masyarakat ingin berjalan kaki di depan koridor jalan tersebut.

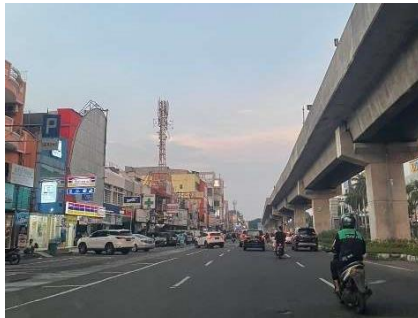
Gambar 13. Jalur Lalu Lintas di Jl. Boulevard Raya
Sumber: Dokumentasi Penulis, 2023

Saat ini koridor Jalan Boulevard Raya, Jalan Boulevard Timur Raya dan Boulevard Barat Raya lebih berorientasi pada penggunaan kendaraan bermotor. Jalur lalu lintas di koridor jalan ini terdiri dari 2 jalur dan masing-masing memiliki 3 lajur lalu lintas dengan ROW masing-masing sebesar 10,5 meter, namun dengan lebar jalan yang cukup luas ini, masih sering terjadi kemacetan lalu lintas.

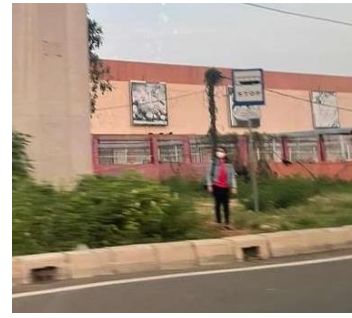
Gambar 14. Fasilitas Bus Stop di Jl. Boulevard Barat Raya
Sumber: Dokumentasi Penulis, 2023

Untuk transit transportasi umum, di koridor jalan ini hanya tersedia pada Jalan Boulevard Raya yang dilalui oleh rute LRT, kemudian di setiap pemberhentian stasiun LRT yaitu Stasiun Boulevard Utara dan Stasiun Boulevard Selatan terdapat titik transit dengan transportasi lain berupa Trans Jakarta dan Angkot JakLingko. Namun, fasilitas titik transit ini hanya berupa palang *bus stop*, dan tidak disediakan halte yang memadai untuk pengguna transportasi ketika menunggu bus datang, sehingga menimbulkan ketidaknyamanan, terlebih lagi saat musim hujan. Sedangkan pada Jalan Boulevard Barat dan Boulevard Timur hanya terdapat *bus stop* untuk Angkot dan Transjakarta, dan fasilitasnya memiliki kondisi yang sama yaitu hanya terdapat palang *bus stop* di lokasi yang juga kurang memadai, seperti ditengah-tengah rerumputan atau menyatu dengan jalur lalu lintas, sehingga tidak memberikan kenyamanan dan keamanan kepada para pengguna.

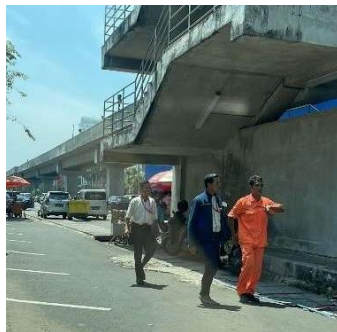
Gambar 15. Pejalan Kaki Tanpa Trotoar di Jl. Boulevard Raya
Sumber: Dokumentasi Penulis, 2023

Selain itu, dalam pembagian ruang koridor, dimana harus menyediakan ruang untuk pejalan kaki dan pesepeda, di Jalan Boulevard belum menerapkan ruang koridor yang diperuntukkan untuk pejalan kaki dan pesepeda untuk melakukan mobilitas dari tempat asal menuju tempat tujuan. Terlebih lagi seluruh ruang koridor telah digunakan untuk bagiannya masing-masing mulai dari bangunan, parkir, hingga jalur lalu lintas. Sehingga tidak ada cukup ruang untuk membangun trotoar dan jalur sepeda tanpa mengurangi area parkir, mengurangi lajur lalu lintas atau memundurkan muka bangunan.

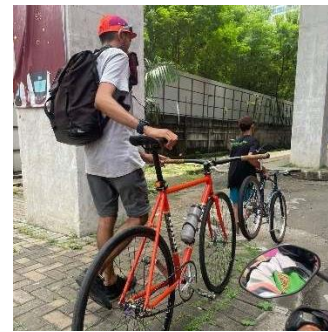
Gambar 16. Pesepeda Tanpa Jalur di Jl. Boulevard Raya
Sumber: Dokumentasi Penulis, 2023

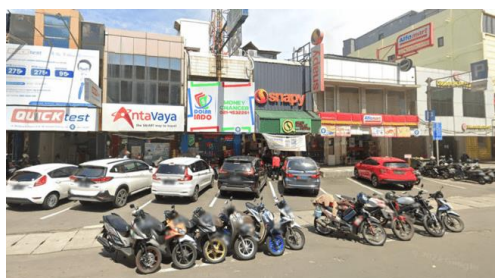
Gambar 17. Lahan Parkir *On Street* di Jl. Boulevard Raya
Sumber: Google Street View

parkir *on street* di depan bangunan ruko sepanjang koridor Jalan Boulevard Raya, dimana kendaraan seperti mobil, motor, truk dan kendaraan lainnya diperbolehkan dan disediakan lahan parkir di bagian depan bangunan. Sistem parkir *on street* ini berada di bawah tanggung jawab dan izin Dinas Perhubungan DKI Jakarta. Lahan parkir ini juga memiliki petugas/juru parkir yang mengatur dan menjaga parkir kendaraan para pengunjung. Selain lahan parkir *on street*, terdapat parkir jenis *off street* di beberapa lokasi di koridor jalan ini, lahan parkir *off street* ini biasanya dapat ditemukan di area perkantoran, *shopping mall*, dan area lainnya yang memiliki lahan yang luas untuk menyediakan area parkir dan akses kendaraan di dalamnya.

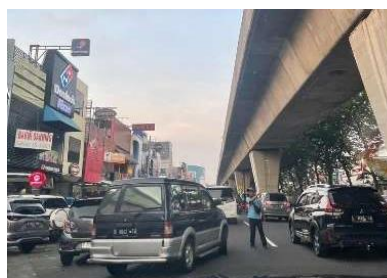
Gambar 18. Akses Keluar Parkir *On Street* yang Menghambat Jalur Lalu Lintas
Sumber: Dokumentasi Penulis, 2023

Dikarenakan bentuk bangunan ruko mendominasi di koridor Jalan Boulevard, dan jenis bangunan ruko ini tidak memiliki lahan khusus yang diperuntukkan untuk parkir. Sehingga ketersediaan parkir *on street* sangat dibutuhkan dan dapat memudahkan para pengunjung, masyarakat dan karyawan yang membawa kendaraan untuk mengunjungi bangunan ruko. Namun, dengan adanya parkir *on street* ini seringkali berdampak pada terjadinya kepadatan lalu lintas karena akses keluar masuk kendaraan parkir yang menggunakan jalur lalu lintas, selain itu dengan tersedianya parkir *on street* juga menyebabkan tidak tersedianya ruang untuk membangun jalur pedestrian atau jalur sepeda. Dengan kondisi eksisting yang terkadang menghambat pengguna jalan lainnya, membuat parkir *on street* ini seharusnya ditata ulang atau direlokasi ke lahan atau area parkir baru yang berada di samping atau belakang bangunan komersial, tetapi hal ini juga memiliki kendala karena tidak tersedianya lahan yang dapat dimanfaatkan untuk area parkir *off street*.

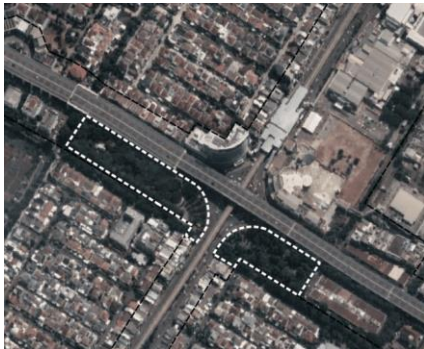
Gambar 19. Lokasi Taman *Jogging I* dan *II* Kelapa Gading
Sumber: Google Maps, 2023

Menciptakan ruang terbuka publik, desain bangunan yang inklusif, terintegrasi dan berkontribusi pada kelangsungan koridor serta desain lanskap. Ruang publik di Koridor Jalan Boulevard Raya berupa 2 taman dipinggir Jalan Boulevard Barat dan Jalan Boulevard Timur, serta *outdoor area* yang berlokasi di dalam Mall Kelapa Gading 5. Kedua taman ini merupakan Taman *Jogging I & II* Kelapa Gading. Taman *jogging* ini memiliki lokasi yang strategis karena berdekatan dengan bundaran Kelapa Gading, sehingga mudah ditemukan dan diakses dari seluruh jalan. Fasilitas yang tersedia di taman ini juga beragam, seperti fasilitas alat fitness, *jogging track*, *playground* anak, serta bangku dan gazebo untuk bersantai. Selanjutnya, terdapat ruang terbuka publik interaktif yaitu *Gading Walk* di Mall Kelapa Gading 5. *Gading Walk* ini berupa ruang terbuka / *outdoor area* yang menyediakan banyak tempat duduk untuk memfasilitasi para pengunjung berkumpul, bersantai dan menikmati makanan yang dibeli, selain itu juga terdapat banyak *food stall* atau *restaurant* dengan tempat duduk diluar ruangan yang menyajikan berbagai jenis pilihan makanan. Namun selain ketiga ruang terbuka publik tersebut, koridor jalan ini tidak memiliki ruang terbuka lainnya yang memiliki daya tarik dan keunikan tersendiri, seperti sebuah lahan atau ruangan antara bangunan dan jalan dengan konsep *outdoor area* yang unik dan nyaman.

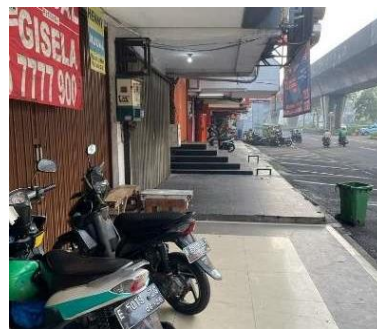
Gambar 22. Kondisi Selasar yang Tidak Dimanfaatkan *Outdoor Seating*
Sumber: Google Maps

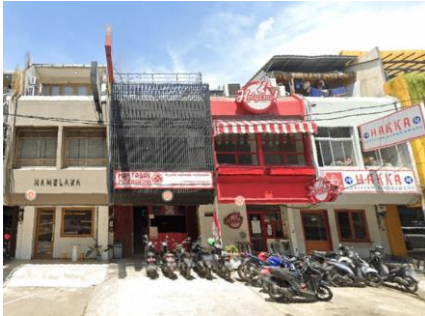
Gambar 23. Fasad Bangunan Ruko
Sumber: Google Street View

jalan. Muka bangunan ruko ini telah memiliki kondisi yang cukup tertata dengan baik, dikarenakan kondisi *set back* bangunan ruko ini seluruhnya sejajar yaitu 3 meter dari badan jalan (dari parkir *on street*). Namun bagian luar atau selasar ruko masih memiliki kondisi yang kurang tertata, banyak yang digunakan untuk tempat parkir motor sehingga tidak memungkinkan untuk membuat area *outdoor seating*. Fasad bangunan ruko ini juga memiliki desain yang berbeda-beda disesuaikan dengan jenis kegiatan usahanya. Tetapi, sebagian besar fasad lantai dasarnya belum menggunakan material kaca, bahkan terdapat banyak bangunan yang hanya menggunakan pintu *rolling door* dan dibiarkan terbuka selama jam buka toko.

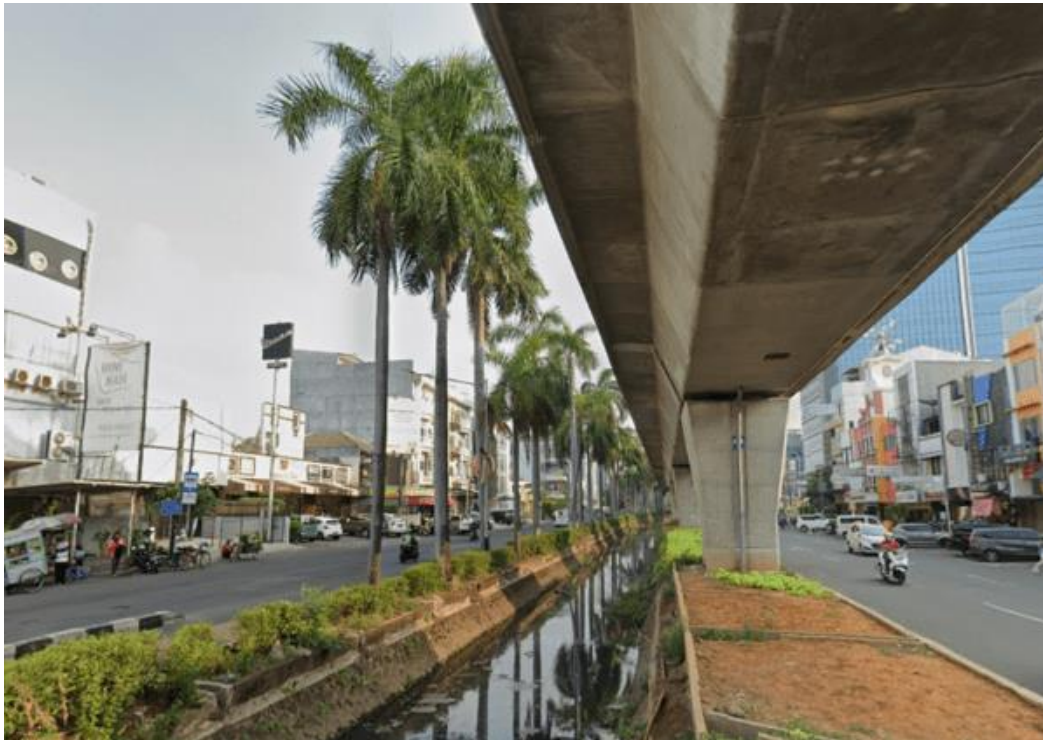
Gambar 25. Lansekap di Koridor Jl. Boulevard Raya
Sumber: Google Street View

Sedangkan untuk lanskap, koridor Jalan Boulevard belum dilengkapi dengan desain lanskap dan *street scape* yang beragam di sepanjang koridor, kondisi eksistingnya saat ini hanya mempertahankan kondisi bangunan, parkir kendaraan dan jalan yang dapat berfungsi dengan baik tanpa memperhatikan segi lanskap atau *street scape*. Lanskap hanya terdapat pada median jalan yaitu berupa pepohonan atau rerumputan, namun dikarenakan tidak tersedia jalur pedestrian di koridor ini, sehingga tidak terdapat lanskap dan *street scape* yang biasanya pada daerah lain tersebar di sepanjang jalur pedestrian atau trotoarnya.

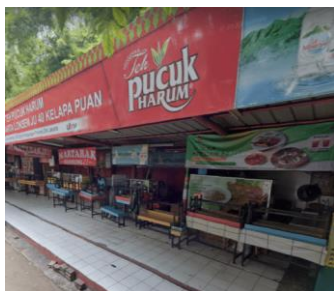
Gambar 25. Pujasera Kelapa Puan
Sumber: Google Street View

Memberikan peluang kepada pemilik usaha terlebih skala kecil dan bisnis lokal untuk berkembang melalui pengaturan kebijakan terkait inovasi, kreatifitas dan keterjangkauan. Pada kondisi eksistingnya, koridor Jalan Boulevard Kelapa Gading belum mendukung perkembangan ekonomi untuk kegiatan UMKM, dikarenakan jenis koridornya yang merupakan jalan arteri dan jalan utama di kawasan Kelapa Gading sehingga harga lahan maupun sewa bangunan memiliki nilai yang tinggi. Namun terdapat satu lokasi tempat makan berupa pujasera yang memfasilitas pemilik usaha skala kecil untuk menjual makanan dan minuman menu Indonesia (seperti: nasi goreng, bebek madura, dll) untuk para pengunjung maupun masyarakat sekitar. Selain itu juga terdapat pedagang kaki lima (PKL) yang tersebar di beberapa titik di koridor jalan ini, biasanya berlokasi di depan pagar kompleks perumahan yang ditutup atau lahan parkir *on street* yang sepi pengunjung, namun keberadaan para PKL hingga saat ini tidak mengganggu aktivitas ekonomi dari bangunan di sekitarnya.
