IDENTIFIKASI MASALAH KEKUMUHAN KAMPUNG TEPIAN SUNGAI STUDI KASUS KELURAHAN BANSIR LAUT, SUNGAI KAPUAS, KOTA PONTIANAK

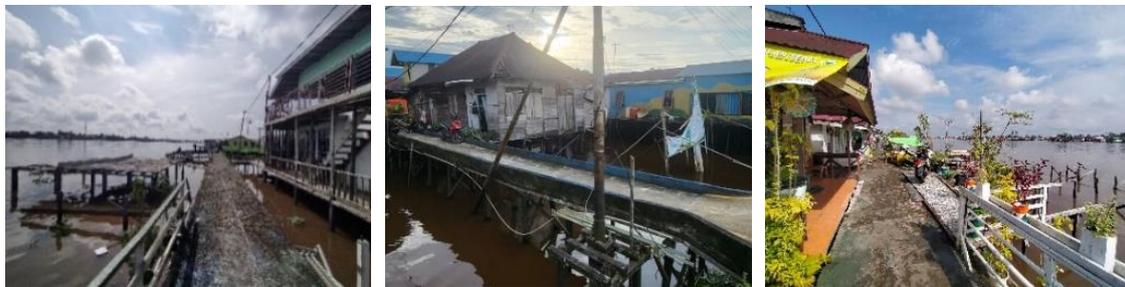
Orientasi kehidupan dan permukiman masyarakat kota Pontianak cenderung berkembang di daerah daratan sehingga permukiman yang ada pada tepian dan badan air Sungai Kapuas tidak mendapatkan perhatian pengelolaan sumber daya air yang baik. Secara eksisting, kondisi permukiman di tepian Sungai Kapuas sangatlah memprihatinkan. Terdapat banyak kampung yang tumbuh ditepian Sungai Kapuas dinilai tidak layak huni karena masalah ketidakteraturan bangunan, tingkat kepadatan bangunan yang tinggi, dan kualitas bangunan serta sarana dan prasarana lingkungan yang tidak memenuhi syarat teknis. Padahal kawasan tepian sungai dapat menjadi aset kota Pontianak yang berharga, namun kini hanya menjadi citra buruk bagi kota.

Gambar 1. Kondisi Eksisting Kampung di Kelurahan Bansir Laut
Sumber: Dokumentasi Penulis, 2024

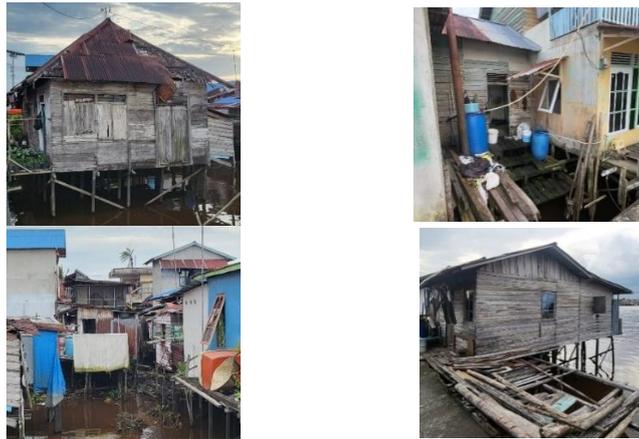
Gambar 5. Kondisi Eksisting Bangunan Gedung Kampung Sumber :
Dokumentasi Penulis, 2024

Terlihat bahwa hunian memiliki pondasi yang tidak lagi kokoh, selain itu bangunan hunian juga tidak menghadap dan memiliki akses langsung ke jalan dengan lebar 1,5 meter, karena faktanya permukiman kampung belum memiliki jaringan struktur jalan sesuai teknis (pembahasan ada pada sub bab analisis jaringan jalan lingkungan). Bangunan hunian pada permukiman kampung sangat padat dan saling berhimpitan yang kemudian hal ini pun menimbulkan masalah tingkat kepadatan bangunan. Maka, upaya penataan dan pengembangan pada bangunan gedung permukiman perlu dilakukan.

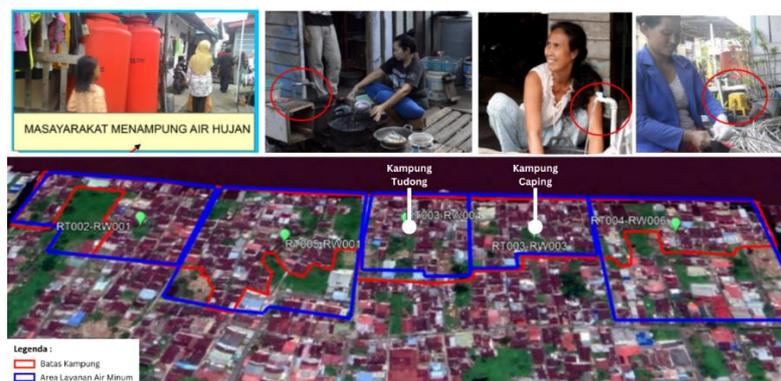
Gambar 9. Permasalahan Air Bersih Kawasan Kampung
Sumber: Program KOTAKU & Hasil Olahan Penulis, 2024

Faktanya, secara eksisting tingkat pelayanan air bersih di kawasan Kampung Caping dan Kampung Tudong tergolong masih sangat rendah dan tidak memenuhi standar teknis karena minimnya cakupan layanan PDAM dari pemerintah perkotaan. Akibatnya untuk mengantisipasi kekurangan air bersih penduduk Kampung Caping dan Kampung Tudong menampung air hujan untuk dimanfaatkan sebagai air minum dan kebutuhan rumah tangga lainnya. Walaupun demikian, penduduk yang selalu mengandalkan air hujan sebagai air minum akan mendapatkan masalah kekurangan air bersih mengingat kondisi musim yang berubah – ubah dapat mempengaruhi jumlah curah hujan. Misalnya seperti disaat musim kemarau tiba, kadar garam pada air sangatlah tinggi.
