## IDENTIFIKASI KARAKTERISTIK 4 SEGMENT KORIDOR JALAN UTAMA KOTA TANGERANG SELATAN (JL. PAHLAWAN SERIBU, JL. KAPTEN SOEBIANTO DJOJHADIKUSUMO, JL. RAYA RAWABUNTU, DAN JL. BUARAN)

**Kata kunci:** Fungsionalitas; ITDP; Kualitas Visual; Koridor Jalan

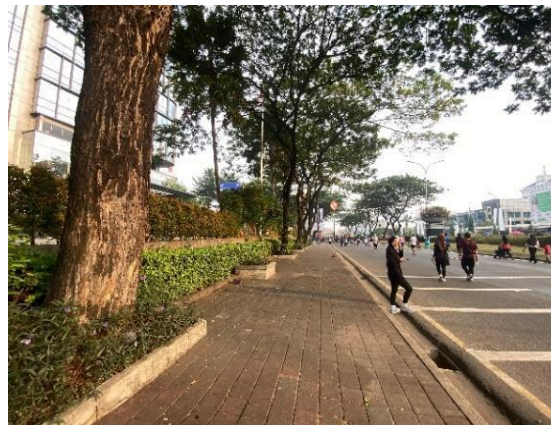
Gambar 4. Jalur Pejalan Kaki Pada Segmen I Arah Utara

Pada segmen ini, jalur pejalan kaki tersedia hanya di ujung koridor segmen I, yaitu terdapat di Jalan Kapten Soebianto Djojohadikusumo. Pada segmen I arah utara, memiliki jalur pejalan kaki sepanjang 700 m dengan lebar 2 m, material jalur pejalan kaki adalah paving block, tidak tersedia guiding block, fasilitas penyeberangan berupa zebra cross dan jembatan dengan lebar 2 m, jalur pejalan kaki belum saling terkoneksi. Pada segmen I arah selatan, memiliki jalur pejalan kaki sepanjang 150 m dengan lebar 1 m, material jalur pejalan kaki adalah aspal, tidak tersedia guiding block, fasilitas penyeberangan berupa zebra cross dan jembatan dengan lebar 2 m, jalur pejalan kaki belum terkoneksi.

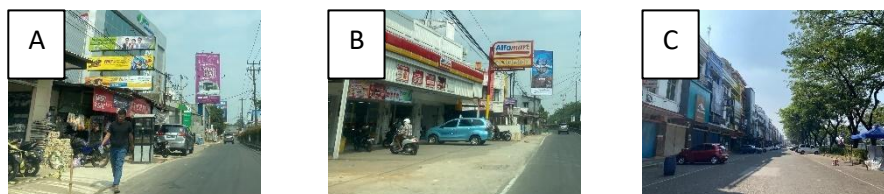
Gambar 8. Kondisi Tipe Bangunan Pada Segmen II

Bangunan yang ada pada koridor jalan segmen II terdapat perbedaan bentuk dan tinggi bangunan. Material fasad bangunan tidak sepenuhnya transparan pada segmen ini, halaman bangunan pada segmen II arah utara umumnya digunakan sebagai parkir, dan halaman bangunan pada segmen II arah selatan umumnya digunakan sebagai sirkulasi kendaraan. Berikut ini beberapa tipe bangunan pada segmen II.

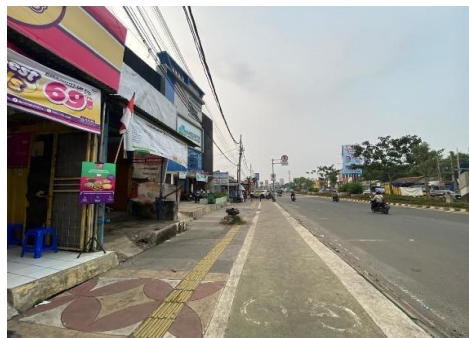
Gambar 11. Jalur Pejalan Kaki Pada Segmen III  
Sumber: Dokumentasi Penulis, 2024

Jalur pejalan kaki yang terdapat di koridor jalan segmen III arah utara memiliki jalur pejalan kaki sepanjang 1,2 km dengan lebar 3 m. Material jalur pejalan kaki adalah batu terakota dan ubin taktil, tersedia *guiding block* untuk penyandang disabilitas, fasilitas penyeberangan berupa *zebra cross* berukuran 3–4 m, sebagian besar jalur pejalan kaki sudah saling terkoneksi, dan sering kali digunakan sebagai lahan parkir dan area pedagang kaki lima. Sedangkan pada segmen II arah selatan memiliki jalur pejalan kaki sepanjang 1,2 km dengan lebar 3 m, material jalur pejalan kaki adalah batu terakota dan ubin taktil, tersedia *guiding block* untuk penyandang disabilitas, fasilitas penyeberangan berupa *zebra cross* berukuran 3–4 m, sebagian besar jalur pejalan kaki sudah saling terkoneksi, dan sering kali digunakan sebagai lahan parkir dan area pedagang kaki lima.
