## PENINGKATAN KINERJA FASILITAS TEMPAT PERISTIRAHATAN TIPE ADI JALAN TOL CIPALI KM. 101 (ARAH JAKARTA)

Ni Luh Putu Shinta Eka Setyarini<sup>1</sup>, Diandra Naufal Bassith<sup>2</sup> dan Baowady Daniel<sup>3</sup>

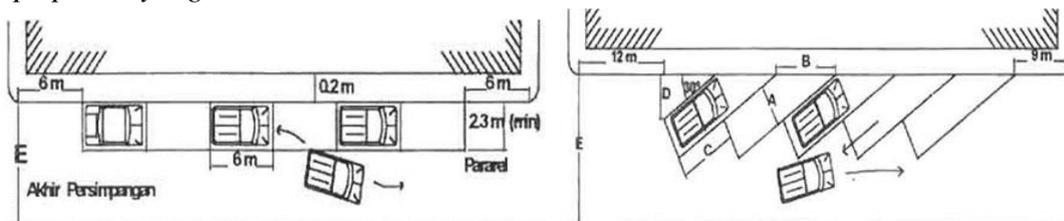
## Gambar 3

*Tipe parkir yang membentuk sudut  $0^\circ$  dan  $30^\circ$*

Dibuatkan marka slot parkir yang jelas sesuai dengan peraturan, ada 2 pilihan yaitu parkir paralel dan bersudut  $30^\circ$ , yang disesuaikan dengan lokasi dan ketersediaan lahannya seperti pada gambar 3 di bawah ini.

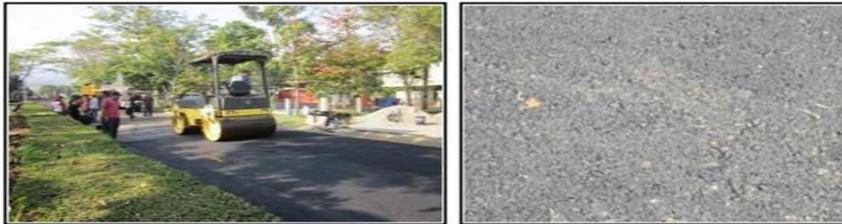
### Gambar 5

*Lapisan tambahan tipis*

Perbaikan untuk retak dan amblas dilakukan dengan penanganan berupa penambalan setempat – setempat seperti pada gambar 6, yang apabila ketersediaan dana memungkinkan dilanjutkan dengan *overlay* (lapisan tambahan tipis  $\leq 3\text{cm}$  seperti pada pada Gambar 5 dan gambar 6.

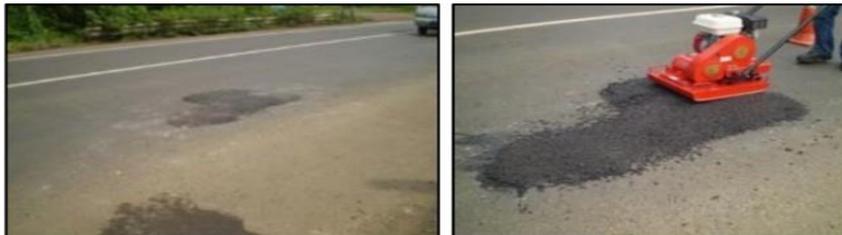
### Gambar 6

*Tambalan setempat*

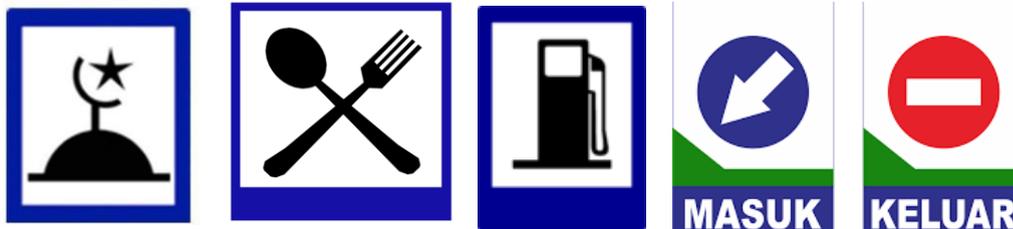
### Gambar 8

Perlunya pemasangan rambu dan marka yang belum terpasang di lokasi, sehingga mengurangi efisiensi dari sirkulasi, hal ini untuk memudahkan pengunjung mencari lokasi yang akan dituju, sehingga tidak perlu berputar – putar yang akan mengakibatkan kemacetan dan menghabiskan waktu. Rambu tidak jelas dan tidak tersedia.

*Rambu masjid, rumah makan dan pengisian BBM serta rambu keluar dan masuk TIP*

Perlu dipasang rambu masjid, rumah makan dan pengisian BBM serta rambu keluar dan masuk ke dalam TIP agar waktu untuk mencari lokasi yang dituju memerlukan waktu yang lebih singkat.

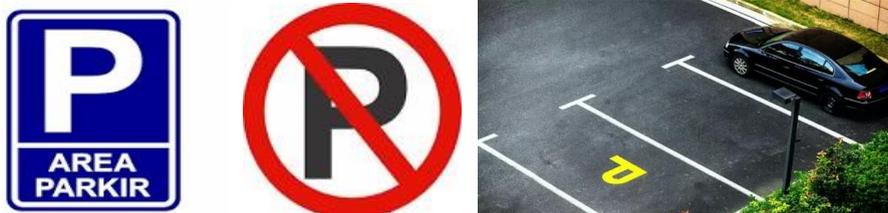
#### **Gambar 12**

*Rambu parkir, dilarang parkir dan marka slot parkir*

Sehingga perlu dipasang rambu dilarang parkir. Di lokasi lainnya kendaraan juga parkir tidak beraturan, sehingga perlu dipasang rambu parkir dan dilarang parkir.
