PENGARUH PENAMBAHAN MEZZANINE BAJA TERHADAP KERETAKAN BALOK BETON BERTULANG DAN ALTERNATIF PERBAIKANNYA

Antonius Erick Susanto¹, Basuki Anondho¹, dan Arianti Sutandi^{1*}

¹Program Studi Sarjana Teknik Sipil, Universitas Tarumanagara, Jl. Letjen S. Parman No. 1, Jakarta, Indonesia
*ariantis@ft.untar.ac.id

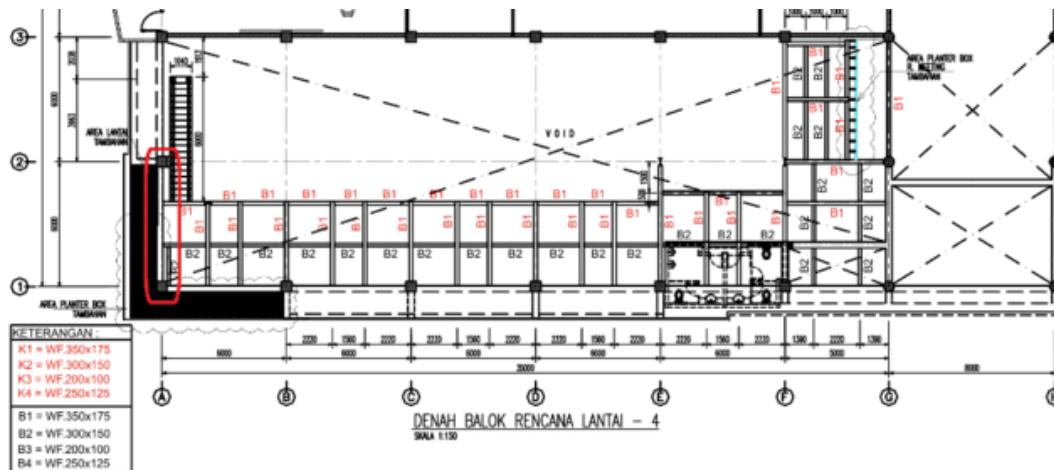
Gambar 7. Denah lokasi balok B_{ext} di lantai 4

Penelitian dilakukan berdasarkan studi kasus pada bangunan *head office* PT. XYZ di Jakarta Timur. Setelah penambahan struktur *mezzanine* baja, ditemukan adanya retakan pada balok eksisting (balok B_{ext}) yang diduga retak akibat beban tambahan. Balok B_{ext} terletak di lantai 4 yang dapat dilihat pada Gambar 7 dan berfungsi sebagai penopang utama sambungan antarbalok serta menerima beban langsung dari lantai *mezzanine* yang baru dipasang. Simulasi numerik dilakukan menggunakan perangkat lunak *software* struktural untuk menganalisis distribusi tegangan dan deformasi sebelum dan sesudah penambahan *mezzanine*.
