EVALUASI KONDISI PERKERASAN JALAN NASIONAL SERTA ALTERNATIF PENANGANANNYA (STUDI KASUS : JALAN DAAN MOGOT)

Jalan Daan Mogot merupakan bagian dari Jalan Nasional Rute Satu (1). Jalan Daan Mogot (Nomor Ruas : 2000111) yang diteliti merupakan jalan dengan perkerasan lentur sepanjang 2,5 KM dua arah empat lajur, dengan lebar perlaan 3,5 m. Lokasi yang dipilih merupakan titik kemacetan terparah di Jalan Daan Mogot, dengan kondisi kerusakan jalan terbanyak. Tujuan penelitian ini untuk menganalisis kondisi perkerasan jalan dan penanganan apa yang harus kita lakukan terhadap kerusakan yang terjadi di Jalan Daan Mogot. Tahapan dalam penelitian perkerasan jalan ini dibagi menjadi 2 tahapan yaitu, pertama menghitung kerusakan yang ada di jalan tersebut, dan menentukan alternatif penanganan yang tepat dengan menggunakan metode-metode yang ada. Metode yang dipakai adalah metode Indeks Kondisi Perkerasan (IKP) dan melakukan evaluasi penanganan kerusakan dalam 3 tahun terakhir. Hasil penelitian yang diperoleh adalah kerusakan terbanyak ada pada kerusakan tambalan dan lubang, serta nilai IKP untuk masing masing unit penelitian dapat diketahui kualitas perkerasan beragam, dari tingkat Sangat Parah

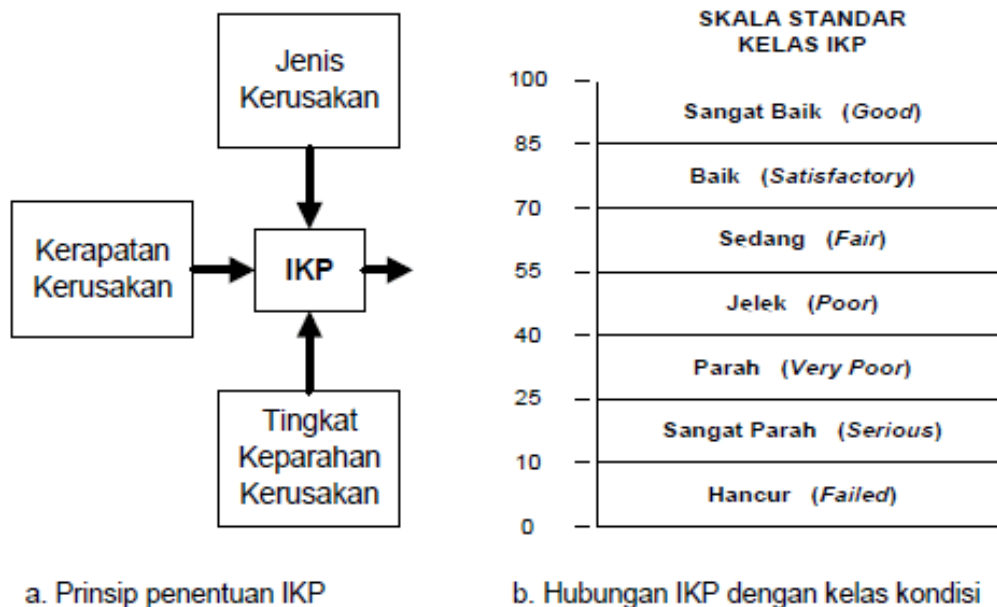
Indeks Kondisi perkerasan (IKP) adalah salah satu indikator untuk menilai kondisi perkerasan yang mempunyai rentang nilai mulai dari 0 hingga 100, dari 0 yang berarti kondisi perkerasan paling jelek yang bisa saja terjadi dan nilai 100 yang berarti kondisi perkerasan terbaik, seperti yang diilustrasikan pada Gambar 1.

Gambar 1 Skala kelas indeks kondisi perkerasan (Kementerian Pekerjaan Umum dan Perumahan Rakyat, 2016)

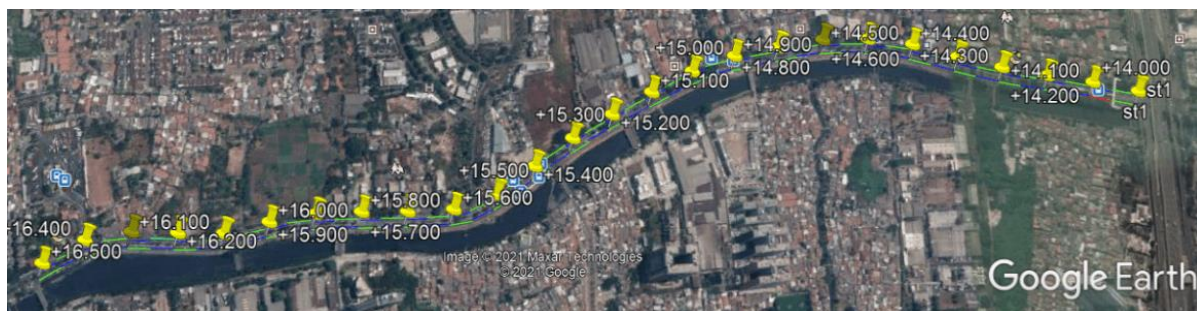
Pengambilan data visual menggunakan Google Earth Pro. Jalan sepanjang 2,5 KM ini dibagi menjadi 25 stasiun, dengan jarak per stasiun sepanjang 100 m. Dalam satu stasiun dibagi lagi menjadi dua unit perkerasan, dengan jarak per unit sepanjang 50 m per lajur. Jumlah unit perkerasan yang ditinjau adalah 100 unit perkerasan. Berikut adalah Gambar 2 Peta lokasi stasiun Jalan Daan Mogot.

Gambar 2 Peta lokasi stasiun Jalan Daan Mogot

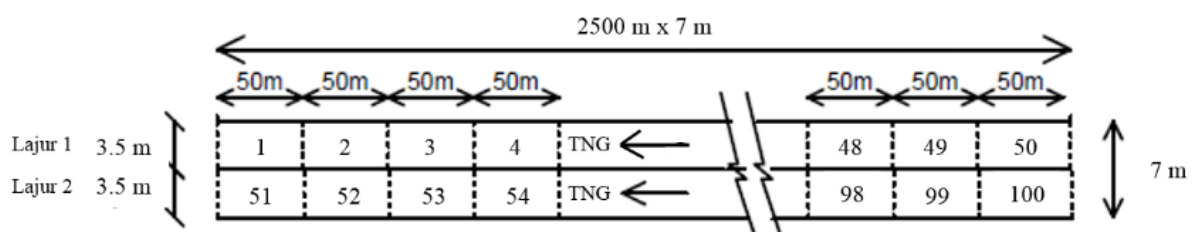
Luasan unit yang dibolehkan dalam pedoman Indeks Kondisi Perkerasan adalah $225 \pm 90 \text{ m}^2$, sedangkan luas unit perkerasan Jalan Daan Mogot dengan lebar 3,5 m per lajur dan panjang 50 m per unit, adalah 175 m^2 . Luas unit Jalan Daan Mogot sudah memenuhi standar pedoman Indeks Kondisi Perkerasan, dengan total 100 unit di sepanjang 2,5 KM. Berikut adalah Gambar 3 Pembagian ruas perkerasan menjadi unit sampel:

Gambar 3 Pembagian ruas perkerasan menjadi unit sampel
(Sumber: Pedoman Indeks Kondisi Perkerasan, Kementerian PUPR)

Pada Gambar 3 menggambarkan satu unit sampel memiliki lebar 3,5 meter dengan panjang 50 meter per sampel. Dengan panjang 2,5 KM dan dua lajur membuat total sampel menjadi 100 unit sampel.

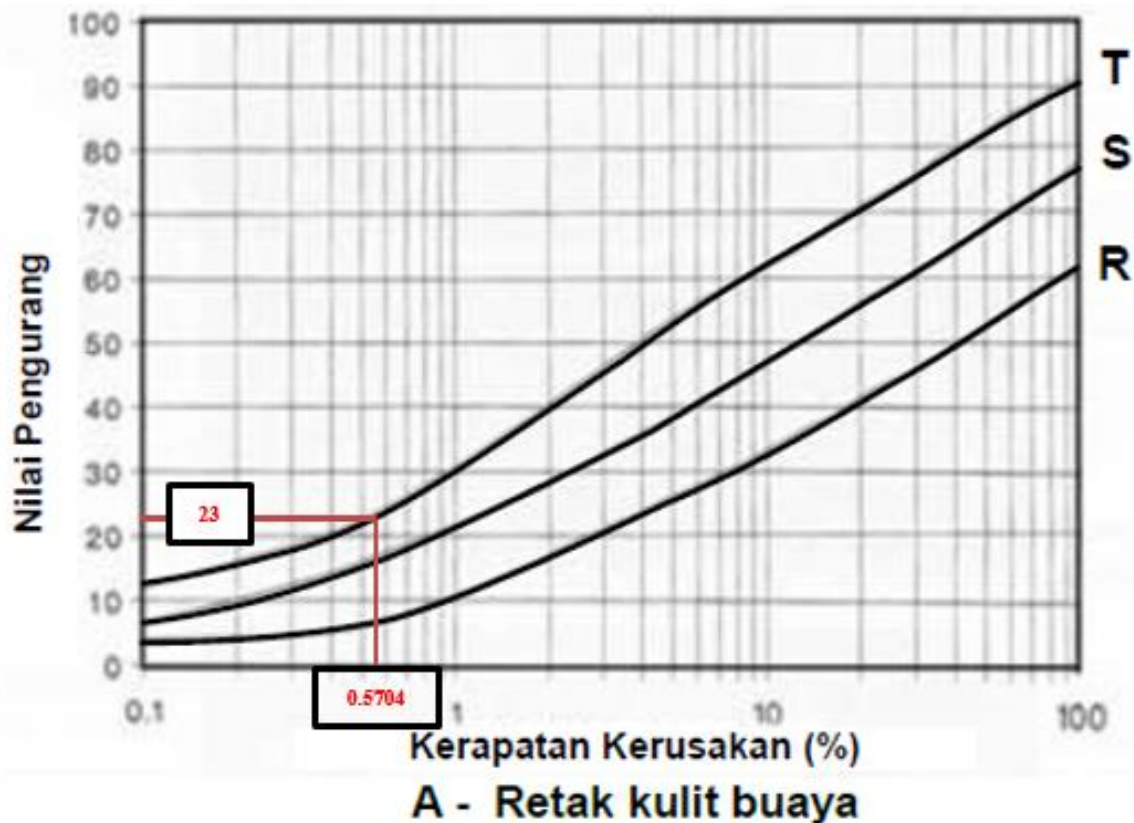
- c) Mencari Nilai Pengurangan masing masing jenis kerusakan menggunakan kurva hubungan nilai pengurang dan kerapatan kerusakan menggunakan kurva pada Gambar 5.

Gambar 5 Kurva nilai pengurang retak kulit buaya

Dari hasil perhitungan kerapatan di dapatkan hasil 0,5704, angka tersebut di masukkan ke kurva diatas dan tarik garis tegak lurus vertikal ke atas hingga bertemu garis kurva tingkat Tinggi (T). Setelah itu tarik garis tegak lurus horizontal ke kiri hingga mendapatkan angka di 23. Nilai Pengurang kerusakan Retak Kulit Buaya dengan nilai kerapatan 0,5704 dan tingkat kerusakan Tinggi adalah 23. Untuk kerusakan Tambalan digunakan Kurva Nilai Pengurang Tambalan dan Galian Utilitas, dan untuk kerusakan Lubang digunakan Kurva Nilai Pengurang Lubang (satuan metrik).

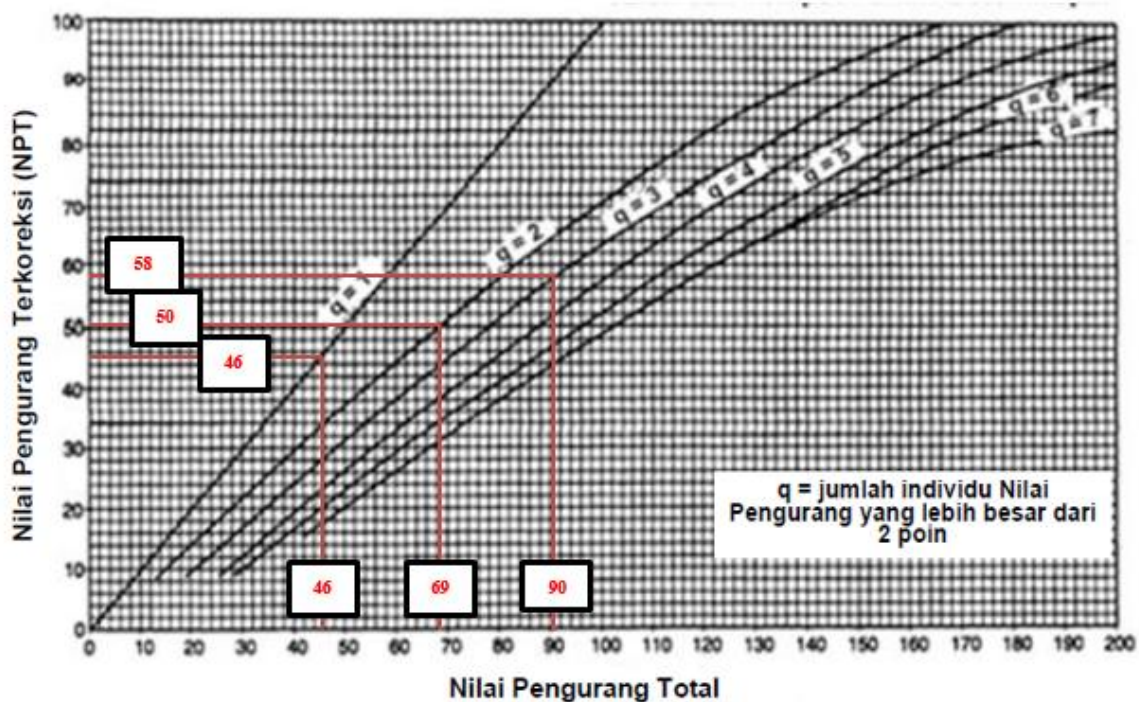
Gambar 6 Kurva untuk menentukan Nilai Pengurang Terkoreksi (NPT) unit sampel perkerasan beton aspal

Setelah mendapatkan hasil NP total 90 di q_3 , angka tersebut di masukkan ke kurva dan tarik garis tegak lurus vertikal ke atas hingga bertemu garis kurva $q=3$. Setelah itu tarik garis tegak lurus horizontal ke kiri hingga mendapatkan angka di 58. Untuk q_2 menggunakan garis kurva $q=2$, dan q_1 menggunakan garis kurva $q=1$. Hasil Nilai Pengurang Terkoreksi tertinggi adalah 58 pada q_3 .

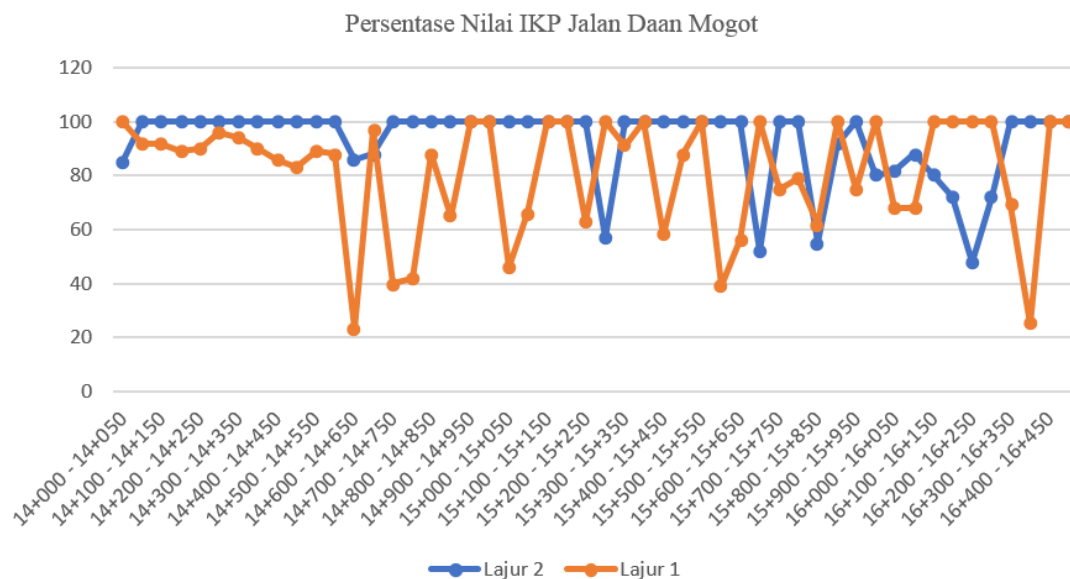
Berikut adalah Gambar 7 Persentase Nilai IKP Jalan daan Mogot arah Tangerang dari KM +14,000 s/d KM+16,500:

Gambar 7 Persentase nilai IKP Jalan Daan Mogot

Dari nilai IKP untuk masing masing unit penelitian dapat diketahui kualitas perkerasan beragam, dari tingkat Parah (*Very Poor*), Parah (*Poor*), Sedang (*Fair*), Baik (*Satisfactory*), hingga Sangat Baik (*Good*). Hasil rata-rata nilai IKP Jalan Daan Mogot arah Tangerang dari KM +14,000 s/d KM+16,500 adalah 87,09 dengan kelas kondisi Sangat Baik (*Good*).
