## ANALISIS PENGELOLAAN TURAP 11-14 ULU DI KOTA PALEMBANG

*The sheet pile 11-14 Ulu which is located on the banks of the Musi River in Palembang City was built in 2014 and is still functioning and no further sheet pile management has been carried out. This is a challenge for the government in managing sheet pile so that it can make an optimal positive contribution to construction. The purpose of this study was to identify the management status and analyze the level of damage to the structural components of 11-14 Ulu sheet piles in Palembang City. This research is a quantitative descriptive study where this research was conducted using a survey method. From the results of the analysis, it is found that the identification of sheet pile management is the authority of the Central Sumatra VIII River Basin. The level of damage that occurs to the structural components of pile caps, piles, floor plates and fence columns with a percentage of damage less than 10% is in good condition. Slightly damaged conditions occurred in sheet pile structural components by 10,39% and stairs by 19,70%. Based on the level of damage, it can be categorized as preventive maintenance because the percentage of

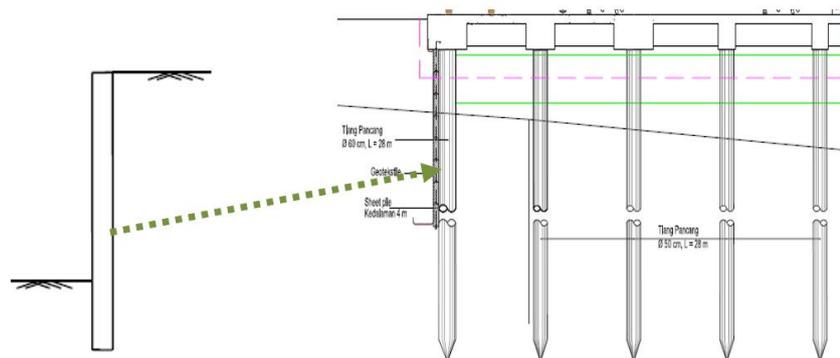
Dinding turap (*sheet pile wall*) adalah dinding vertikal relatif tipis yang berbentuk pipih dan panjang, biasanya terbuat dari material baja atau beton yang berfungsi selain untuk menahan tanah juga berfungsi untuk menahan masuknya air ke dalam lubang galian (Das, 2011). Dinding turap 11-14 Ulu Kota Palembang menggunakan turap jenis dinding turap kantilever yang dikombinasikan dengan tipe dinding turap dengan landasan (*platform*). Ilustrasi turap 11-14 Ulu yang berada di Sungai Musi Kota Palembang dapat dilihat pada Gambar 1.

Gambar 1. Dinding turap (Balai Besar Wilayah Sungai Sumatera VIII, 2013)

Dalam perencanaan turap 11-14 Ulu Kota Palembang umur layanan turap direncanakan 50 tahun setelah pasca konstruksi yang berfungsi sebagai: pelindung tebing, pembatas (*border line*) antara bagian darat dan badan air (sungai), dermaga, Ruang Terbuka Hijau (RTH) dan jalan inspeksi. Turap yang berada disepanjang tepian Sungai Musi diharapkan dapat menahan beban lateral tanah dan beban luar baik berupa statik maupun dinamik yang bekerja di daerah belakang turap (Aurdin, 2017). Komponen bangunan turap 11-14 Ulu yang berada di Sungai Musi lebih berorientasi pada sistem dermaga dimana turap yang dibuat tidak menghalangi atau menutup aliran air tanah dari bagian dalam turap sehingga memungkinkan terjadinya keseimbangan hidrolis bagian kiri dan kanan jalan terutama pada musim penghujan dan banjir. Menurut (Usman & Winandi, 2009) perawatan komponen bangunan memerlukan perhatian yang serius agar diperoleh hasil yang maksimal yang diharapkan akan menjadikan kondisi bangunan semakin nyaman dengan fasilitas yang baik.

1. Komponen struktur utama yaitu tiang pancang, *sheet pile*, *pile cap*, dan plat lantai.
2. Komponen struktur pendukung yaitu pagar dan tangga.
