## PENCAHAYAAN KANDANG SAPI DI PETERNAKAN SAWALAKSA BUANA DESA CIMAUNG, JAWA BARAT

*Sawalaksa Buana Farm was established in 2015, in Cimaung village, West Java. The area is about 1200 m<sup>2</sup>, there are two cages in the area. The first cage was used as a feedlot with a capacity of 24 bulls. The second cage, used as a cow shed for breeding, has a capacity of 20 cows. Another area is a cattle feed warehouse and a fermentation area for making feed. Cow food is the result of processing corn stalk waste by fermentation, and the Sawalaksa Buana farm produces this food. Corn stalk waste is obtained from farmers around the farm. The lighting system in the enclosure and the surrounding environment uses LED bulbs, 28 watts of power. Installation of lights in the area around the cage without using a lamp housing, both for the inside and outside/the environment. In accordance with the shape of this LED lamp, its use is more appropriate for the inside of the room, but in this farm, besides being used for the cage area, it is also used for the outside, namely the environment and around the road. The partners' problems are lack of understanding in the selection and placement of LED lights,

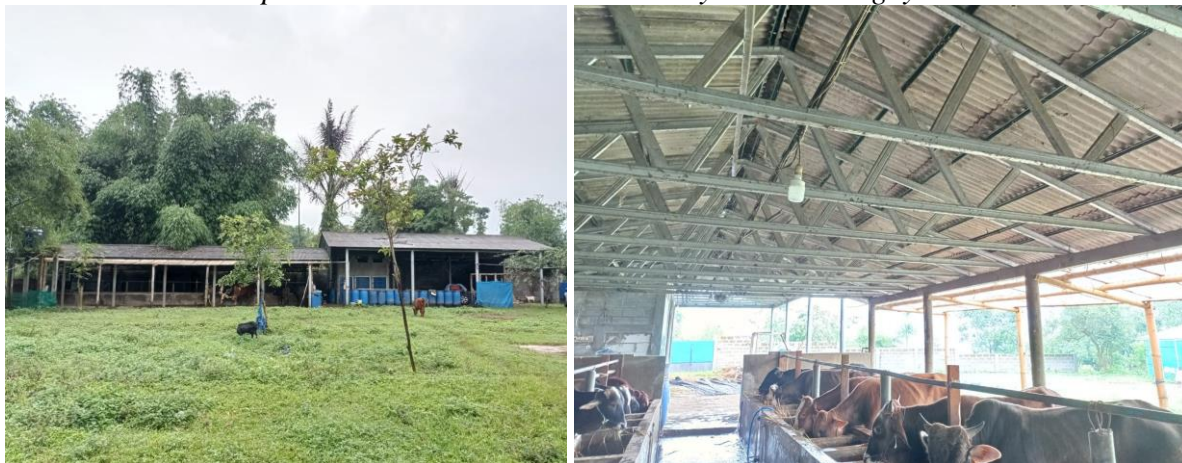
### Gambar 1

*Area Peternakan Sapi Sawalaksa Buana dan Pencahayaan Kandangnya*

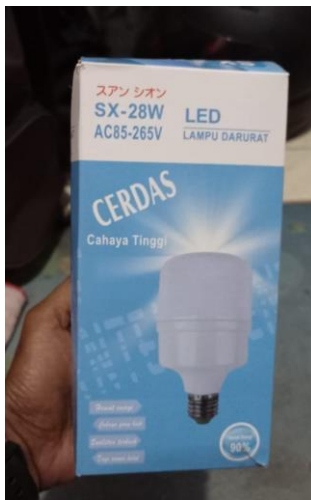
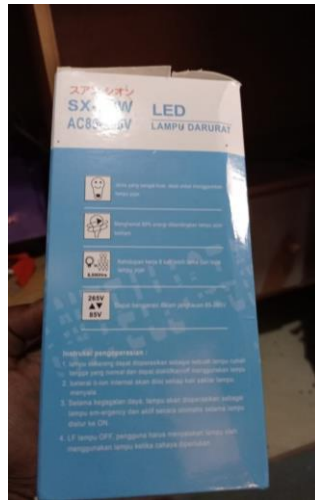
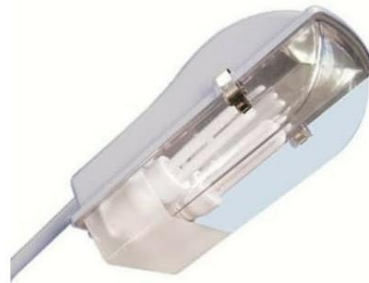
## Gambar 2

Sistem pencahayaan pada kandang dan lingkungan sekitarnya menggunakan lampu bohlam LED, dengan bentuk seperti kotak (lihat Gambar 2), dengan daya 28 watt. Lampu ini dilengkapi dengan baterai *built in*, yang berfungsi menyimpan daya, daya ini digunakan pada saat aliran listrik PLN mati, agar lampu tetap menyala selama 4 jam. Spesifikasi lampu LED yang terdapat pada boks lampu, kurang detail, karena tidak ada nilai fluks cahaya (satuan lumen) untuk lampu tersebut sehingga tidak dapat diketahui efikasi lampunya (satuan lumen/watt). Umur lampu 8.000 jam, disebutkan setara dengan 8 x lampu pijar, namun disisi lain dalam boks, disebutkan umur lampu 40.000 jam, data ini sangat membingungkan. Tampak pada Gambar 3, pemasangan lampu pada area sekitar kandang, yang pemasangannya tanpa menggunakan rumah lampu. Sesuai dengan bentuk lampu LED ini, penggunaannya adalah untuk ruangan bagian dalam, namun di peternakan ini banyak lampu digunakan untuk lingkungan sekitar dan juga untuk penerangan jalan (Gambar 4). Terdapat 3 lampu bohlam LED dengan daya 28 watt/lampu pada kandang penggemukan, yang luasnya 120 m<sup>2</sup>. Sedangkan pada gudang dan area pembuatan pakan, terdapat 2 lampu LED.

*Bentuk Lampu LED Bohlam Sesuai Gambar, Spesifikasinya dalam Boks dan Bentuk Lampu untuk Jalan Sekitar*

Pencahayaan pada kandang sapi sebelumnya menggunakan lampu LED bentuk bohlam dengan daya 28 watt. Penggunaan lampu LED bentuk bohlam untuk area kandang seperti pada Gambar 2 kurang tepat, karena penyebaran cahaya dari lampu berbentuk bohlam, kurang menyebar, yaitu dengan sudut beam yang sempit. Kandang ini mempunyai ukuran (17 x 7,5 x 2,75) m, namun area yang diberikan pencahayaan cukup untuk bagian meletakkan makanan sapi, yaitu dengan area (17 x 2,5 x 2,75). Supaya penyebaran cahaya menjadi lebih luas, maka lampu LED bentuk bohlam diganti dengan lampu LED berbentuk tabung (TL LED), dengan panjang 1,2 m (lihat Tabel 1). Daya lampu TL LED ini adalah 16 watt, dan arus cahaya sebesar 1600 lumen, jadi efikasi lampu ini adalah 100 lumen/watt. Digunakan temperatur warna 6500K. Lampu TL LED ini dipasang tanpa menggunakan kap lampu, supaya cahaya sebagian masih bisa menyebar ke arah atas. Gambar 5 menunjukkan pencahayaan malam hari untuk kandang pembibitan, yang tampak masih belum terisi sapi. Kandang ini merupakan bagian pengembangan yang ada di Peternakan Sawalaksa Buana.

Pencahayaan didepan pintu gerbang peternakan Sawalaksa Buana, selain berfungsi sebagai pencahayaan pintu gerbang, juga sebagai pencahayaan sekitar jalan lingkungan. Lampu yang digunakan sebelumnya yaitu lampu LED tipe bohlam, dan juga tanpa adanya kap lampu. Untuk itu lampu LED ini juga perlu diberikan kap lampu atau lebih tepatnya sebagai rumah lampu. Istilah rumah lampu disebut juga sebagai luminer, yaitu satu kesatuan antara lampu, rumah lampu, komponen listrik, dan mekaniknya. Luminer lampu yang disesuaikan dengan kegunaannya dipeternakan ini seperti pada Gambar 2 bagian kiri. Tampak dari gambar lampu yang digunakan

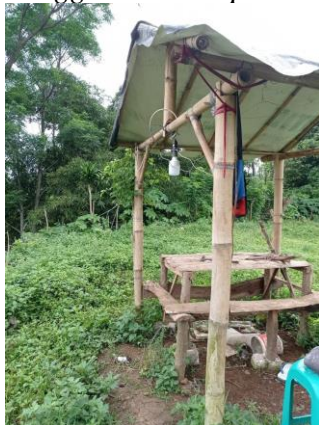
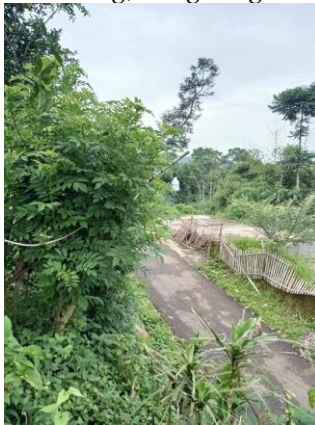
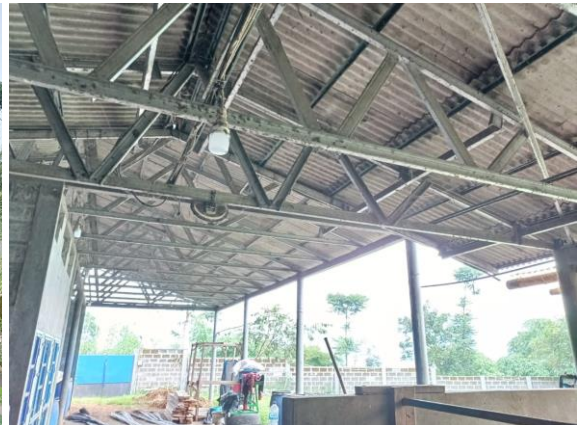
## Gambar 3

*Penggunaan Lampu LED di Saung, Lingkungan dan Area Pembuatan Pakan*

Berdasarkan Gambar 2 s/d Gambar 4, nampak bahwa banyak tempat yang harus diberikan pencahayaan. Selain di lokasi kandangnya, juga lampu dipasang di lingkungan sekitarnya dan juga untuk pencahayaan jalan. Berhubungan dengan ini, maka karyawan di peternakan ini harus selalu tepat waktu dan rajin dalam menghidupkan dan mematikan lampu. Hal ini ada hubungannya dengan penghematan energi yaitu lamanya waktu lampu dinyalakan, yang akan mempengaruhi besarnya penggunaan daya. Diperlukan juga kesadaran atau perilaku hemat energi dari karyawan tersebut. Menurut (Calvinus & Setyaningsih, 2020), dalam penelitiannya yang dilakukan di sekolah, disebutkan bahwa umumnya yang dilakukan oleh siswa adalah lupa mematikan lampu yang menyala di dalam ruangan kelas. Hal ini bukanlah menjadi suatu kesalahan dari siswa yang belajar di sekolah namun budaya hemat energi belum terbiasa dalam diri siswa di sekolah. Perilaku hemat energi juga dapat dibantu dengan peran teknologi di jaman sekarang yaitu dengan memanfaatkan teknologi sistem otomatisasi. Saran yang bisa diberikan kepada pemilik peternakan adalah sebaiknya lampu yang berada di lingkungan atau di jalan diberikan sensor waktu (*timer*), sehingga lampu akan otomatis nyala dan mati. Namun hal ini memang diperlukan biaya tambahan pada awal penyediaan alatnya.

Lampu yang digunakan untuk pencahayaan lingkungan peternakan sapi dan bagian saung, juga menggunakan lampu LED tipe bohlam. Namun pemasangan lampu ini tanpa menggunakan kap lampu, hanya menggunakan tudung ala kadarnya. Hal ini kurang baik karena tudung seperti yang nampak pada gambar tersebut tidak bisa melindungi siraman air hujan, yang dikuatirkan akan menimbulkan korsleting listrik. Korsleting dalam KBBI, disebutkan sebagai terputusnya arus listrik karena kawat yang bermuatan arus positif dan negatif bersentuhan sehingga terjadi hubungan pendek. Hubungan pendek ini bisa menyebabkan percikan api, dan ini bisa membahayakan.

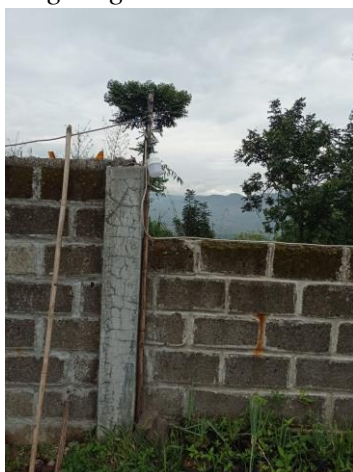
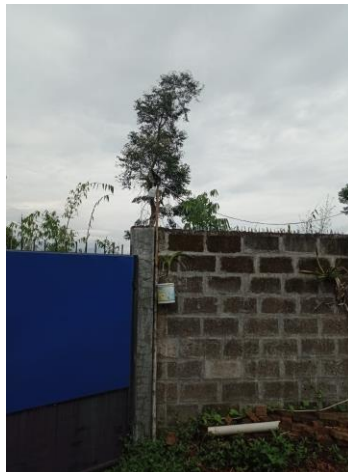
## Gambar 4

*Penggunaan Lampu LED di Gerbang Kandang, Sekaligus Sebagai Pencahayaan Sekitar Jalan Lingkungan*

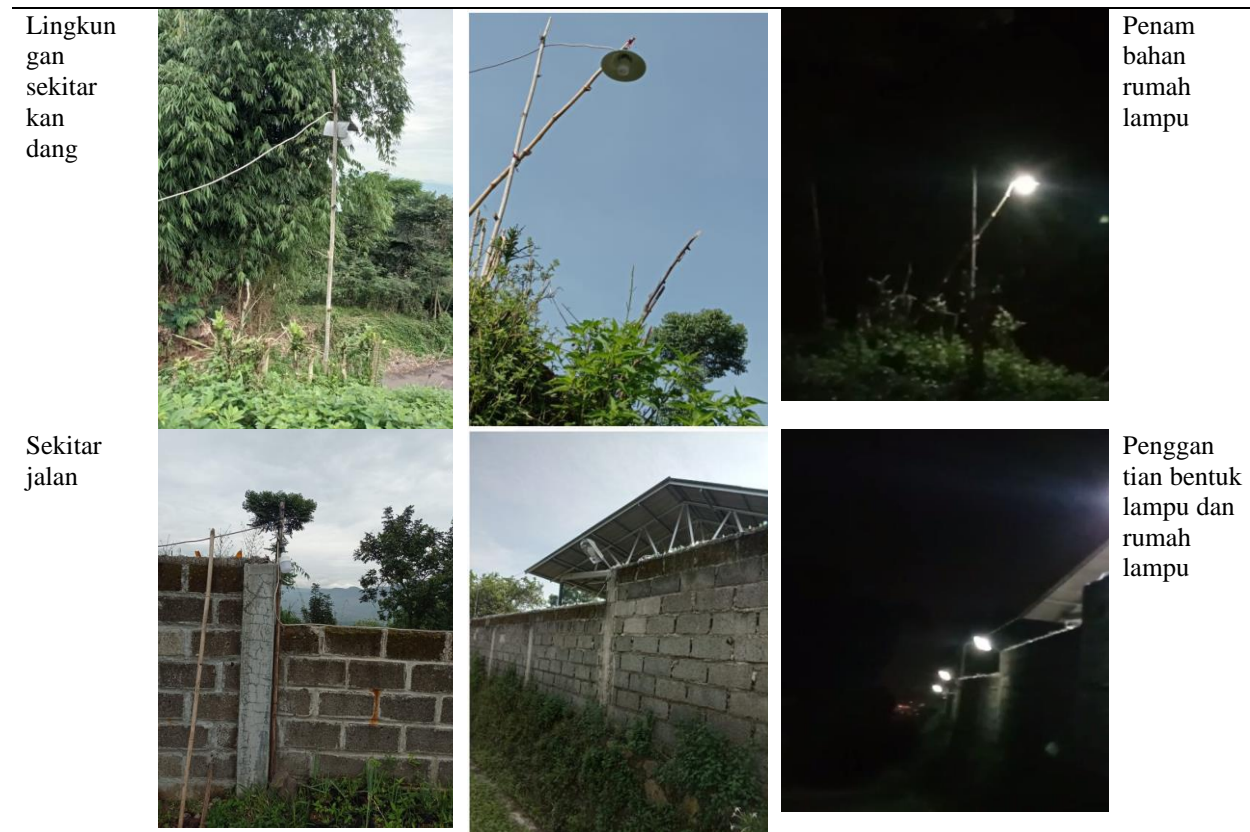
**Tabel 1**

*Penggunaan Tipe Lampu LED, Rumah Lampu dan Pencahayaan pada Area Kandang Sapi dan Sekitarnya*

Area	Sebelum retrofit (sebelum kegiatan PKM)	Sesudah retrofit (sesudah kegiatan PKM)	Tampak pencahayaan malam hari	Keterangan
Kandang penggemukan	 	 	 	Penggantian tipe lampu LED dari tipe bohlam ke tipe TL LED.
Pembuatan pakan	 	 	 	Penggantian tipe lampu LED dari tipe bohlam ke tipe TL LED.
Saung	 	 	 	Penambahan rumah lampu
