APLIKASI TEKNOLOGI *ULTRA HIGH PERFORMANCE CONCRETE* (UHPC) DALAM PERKERASAN JALAN KAKU SEBAGAI UPAYA MEMPERBAIKI JALAN LINGKUNGAN PERUMAHAN

Widodo Kushartomo¹, Gehart J. Yudhi², Darryl Sebastian³, Victor R. Lee⁴ dan Brian Gian⁵

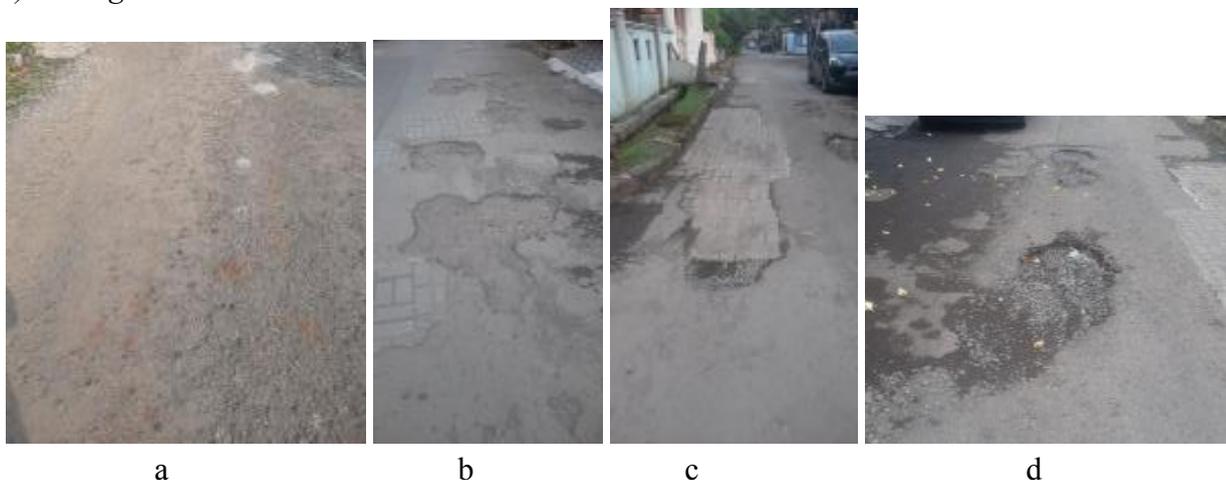
Berdasarkan tinjauan lapangan terhadap kondisi kerusakan yang terjadi di jalan lingkungan perumahan Banjar Wijaya RW 07 terdapat beberapa jenis kerusakan dengan yang terjadi pada jalan lingkungan RW tersebut. Jenis-jenis kerusakan yang terjadi adalah pertama Pelepasan Butir (*Weathering/Raveling*), disebabkan lapisan perkerasan yang kehilangan aspal atau tar pengikat dan tercabutnya partikel-partikel agregat (Haryatomo, 2007; Shahin dan Walther, 1994). Kerusakan ini menunjukkan salah satu pada aspal pengikat tidak kuat untuk menahan gaya dorong roda kendaraan atau presentasi kualitas campuran jelek. Hal ini dapat disebabkan oleh melemahnya aspal pengikat lapisan perkerasan dan tercabutnya agregat yang sudah lemah karena terkena genangan air (Juwita dan Ariadi, 2018). Adapun penyebab dari pelepasan butir (*weathering/raveling*) juga dapat disebabkan oleh beberapa faktor yaitu pelapukan material pengikat atau agregat, pemadatan yang kurang, penggunaan material yang kotor, penggunaan aspal yang kurang memadai, suhu pemadatan kurang (Prमितasari dkk, 2017). Pada penilaian metode *Pavement Condition Index* (PCI) terdapat identifikasi pelepasan butir (*weathering/raveling*) guna menentukan level atau tingkatan kerusakan yang terjadi, adapun

Kedua Amblas (*Depression*), bentuk kerusakan yang terjadi ini berupa amblas atau turunnya permukaan lapisan permukaan perkerasan pada lokasi-lokasi tertentu (setempat) dengan atau tanpa retak (Haryatmo, 2007; Shahin dan Walther, 1994). Kedalaman kerusakan ini umumnya lebih dari 2 cm dan akan menampung atau meresapkan air. Adapun penyebab dari amblas (*depression*) juga dapat disebabkan oleh beberapa faktor yaitu beban kendaraan yang berlebihan, sehingga kekuatan struktur bagian bawah perkerasan jalan itu sendiri tidak mampu memikulnya, penurunan bagian perkerasan dikarenakan oleh turunnya tanah dasar, pelaksanaan pemadatan tanah yang kurang baik (Haryatomo, 2007; Shahin dan Walther, 1994). Ketiga tambalan (*Patching and Utility Cut Patching*), tambalan adalah suatu bidang pada perkerasan dengan tujuan untuk mengembalikan perkerasan yang rusak dengan material yang baru untuk memperbaiki perkerasan yang ada (Haryatomo, 2007; Shahin dan Walther, 1994). Tambalan adalah pertimbangan kerusakan diganti dengan bahan yang baru dan lebih bagus untuk perbaikan dari perkerasan sebelumnya (Pramitasari dkk, 2017). Tambalan dilaksanakan pada seluruh atau beberapa keadaan yang rusak pada badan jalan tersebut. Keempat Lubang (*Potholes*), kerusakan ini berbentuk seperti mangkok yang dapat menampung dan meresapkan air pada badan jalan. Kerusakan ini terkadang terjadi di dekat retakan, atau di daerah yang drainasenya kurang baik (sehingga perkerasan tergenang oleh air) (Haryatmo, 2007; Shahin dan Walther, 1994).

Berikut ini gambar-gambar kerusakan jalan lingkungan di perumahan Banjar Wijaya RW 07 yang masuk dalam kategori pelepasan butir, amblas, tambalan, dan lubang seperti yang diperlihatkan pada Gambar 1.

Jenis-jenis kerusakan di jalan lingkungan a) pelepasan butir, b) amblas, c) tambalan, d) lubang

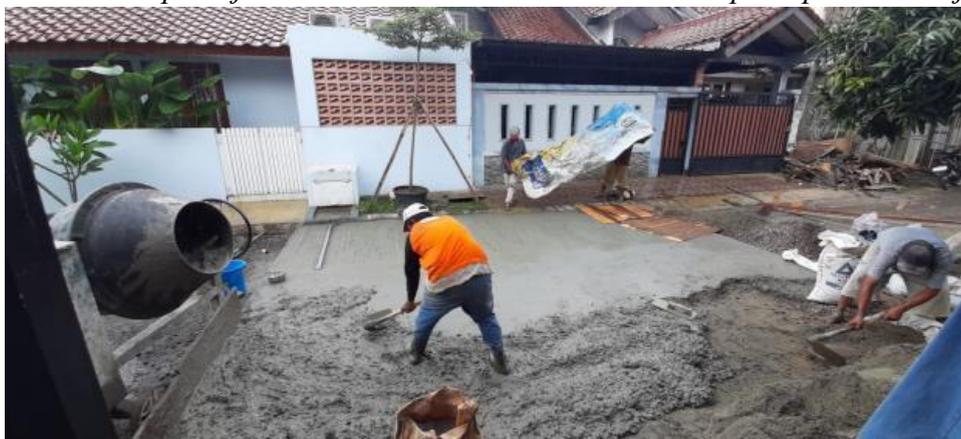
Gambar 2.

Sebelum penuangan dilakukan, terlebih dahulu dilakukan pemeriksaan kekentalan adukan untuk memastikan adukan mudah untuk dipadatkan, ini dilakukan supaya tidak banyak tenaga yang dikeluarkan untuk proses pemadatan dan diharapkan beton menjadi kompak tidak keropos. Dalam kasus ini kekentalan adukan diukur dengan tes slump dengan tingkat penurunan 15 cm. Penurunan tinggi slump sebesar 15 cm tersebut dicapai dengan bantuan penggunaan *superplasticizer* dengan dasar material polikarboksilat. *Superplasticizer* yang digunakan sebesar 1,5% dari berat semen sehingga dapat mencapai kinerja yang diinginkan. Fungsi *superplasticizer* disini adalah melapisi butiran semen dengan cairan polikarboksilat sehingga antar butiran semen terjadi tolak-menolak, mengingat antar butiran semen mempunyai muatan yang sama (Kushartomo dkk, 2020). Gambar 2 memperlihatkan adukan yang telah dituang dilokasi yang menggambarkan kemudahan dalam meratakan adukan pada permukaan jalan dengan menggunakan alat sederhana dan dapat ditangani oleh 1 orang secara cepat.

Kemudahan pekerjaan dalam meratakan adukan UHPC pada permukaan jalan.

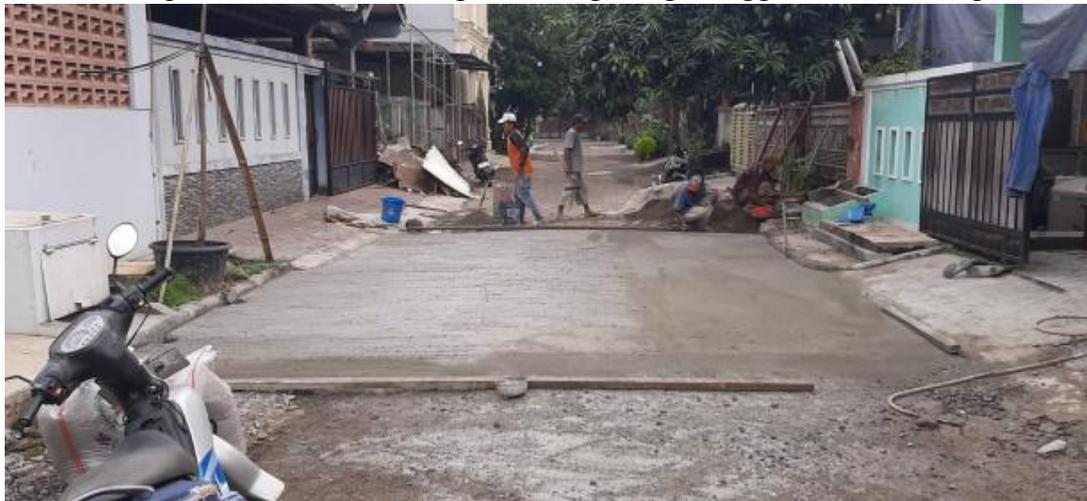
Pekerjaan pengecoran dapat dilakukan secara cepat dengan waktu kerja kurang lebih 5 jam, mengingat pemadatan dan perataannya mudah dilakukan. Setelah tiga hari perawatan dengan penyiraman pagi dan sore beton dapat dilewati kendaraan roda empat dengan bobot berkisar 5 ton (Bina Marga, 2017)). Hasil akhir dari pembuatan jalan percontohan pada lingkungan perumahan banjar Wijaya RW 07 kelurahan Cipete kecamatan Pinang kota Tangerang ditunjukkan seperti Gambar 3.

Hasil akhir percontohan perbaikan jalan lingkungan RW 07 Perumahan Banjar Wijaya kelurahan Cipete kecamatan Pinang kota Tangerang menggunakan teknologi UHPC.
