EVALUASI PENERAPAN RENCANA TATA BANGUNAN DAN LINGKUNGAN (RTBL) KAWASAN WISATA PANTAI TELUK PENYU DAN BENTENG PENDEM

Kawasan wisata Pantai Teluk Penyu dan Benteng Pendem, merupakan dua jenis wisata berbeda yang berada pada satu kawasan, yang terletak di Kecamatan Cilacap Selatan, Kabupaten Cilacap, Provinsi Jawa Tengah. Dokumen Rencana Tata Bangunan dan Lingkungan (RTBL) pada kawasan ini dalam penerapannya terdapat beberapa rencana yang tidak sesuai baik dengan kebutuhan masyarakat dan pengunjung, maupun dengan kebijakannya, yang kemudian akan dibandingkan dengan beberapa faktor-faktor pedoman umum RTBL dan kebutuhan masyarakat sekitar, pedagang/pelaku usaha dan pengunjung. Sehingga penulis akan melakukan Evaluasi Penerapan Rencana Tata Bangunan dan Lingkungan (RTBL) Kawasan wisata Pantai Teluk Penyu dan Benteng Pendem. Adapun tujuan dari penelitian ini yaitu mengevaluasi RTBL Pantai Teluk Penyu dan Benteng Pendem dilihat dari dokumen rencana fisik RTBL, kebijakan atau undang-undang terkait Pedoman RTBL, daya tarik eksisting, dan persepsi dan kepuasan dari sisi pengunjung dan masyarakat/pelaku usaha terhadap fasilitas dan rencana di Pantai Teluk Penyu, dan kesesuaian dengan faktor-

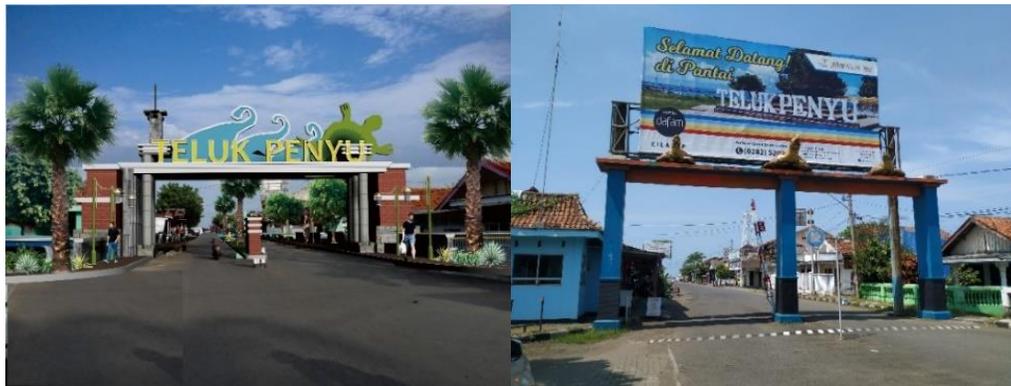
Gambar 1. Rencana Fisik dan Eksisting Gerbang Utama

Sudah adanya gerbang utama namun jauh berbeda dari rencana fisik yang ada dalam RTBL.

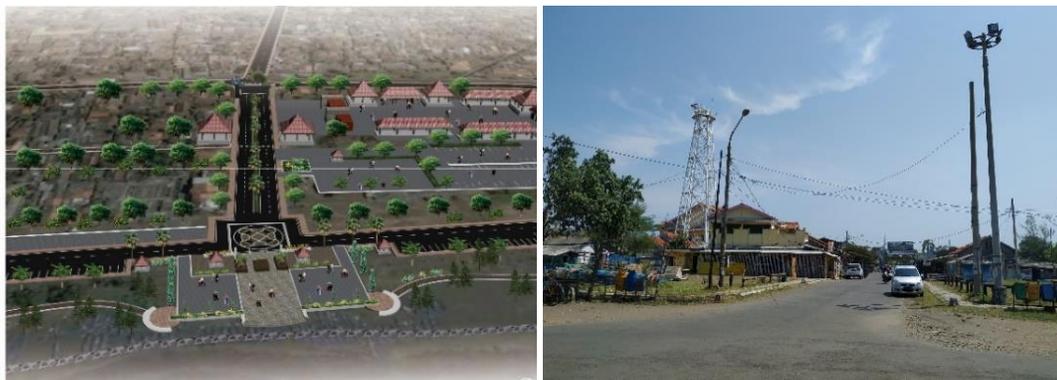
Gambar 2. Rencana Fisik dan Eksisting Jalan Utama

Belum ada realisasi sama sekali, baik pedestrian ataupun median jalan

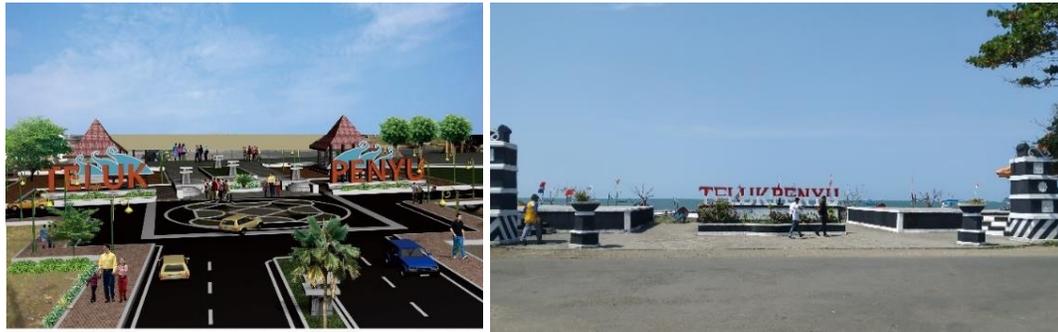
Gambar 3. Rencana Fisik dan Eksisting Plaza Teluk Penyus
Penulis, 2019

Sudah terealisasi namun tidak sesuai dengan rencana fisik pada RTBL

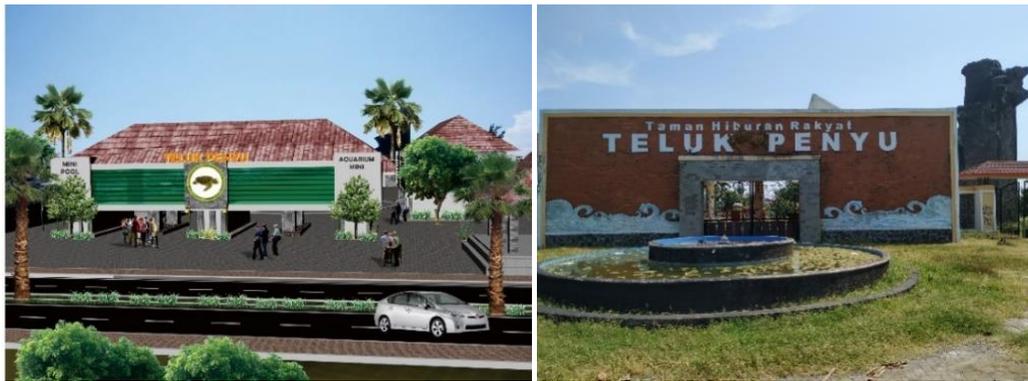
Gambar 4. Rencana Fisik dan Eksisting Aquarium dan Minipool
Penulis, 2019

Merupakan rencana penambahan fasilitas sebagai pengganti THR Teluk Penyus

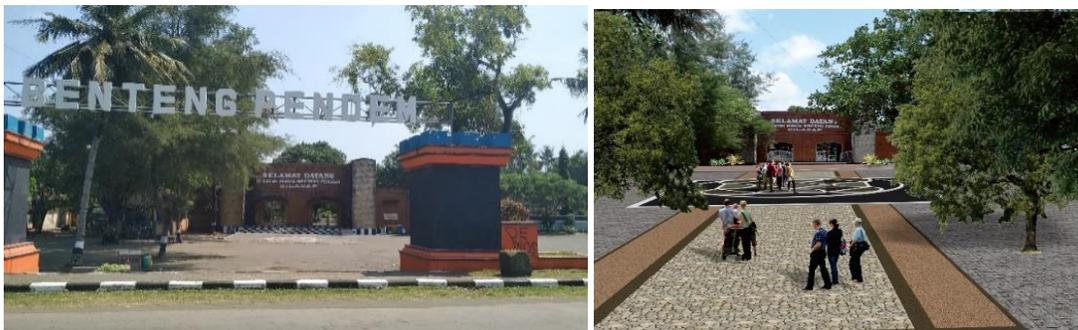
Gambar 5. Desain Lahan dan Eksisting depan kawasan Benteng Pendem
Penulis, 2019

Pada eksisting sudah sesuai rencana, yaitu lahan luas persis di depan Benteng Pendem

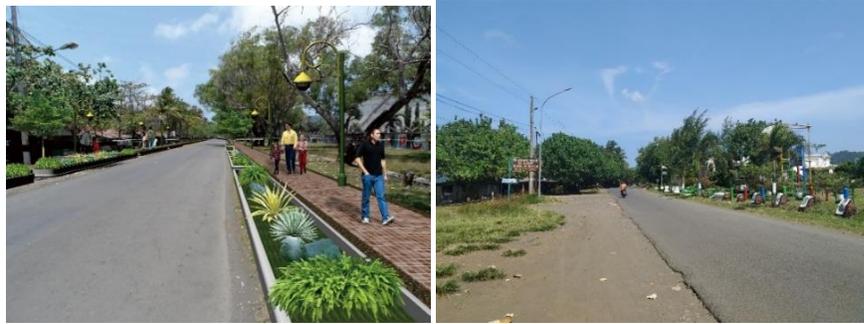
Gambar 6. Desain Pedestrian dan Kondisi jalan pada kawasan wisata
Penulis, 2019

Belum ada pedestrian sesuai rencana pada Kawasan Pantai Teluk Penyus dan Benteng Pendem

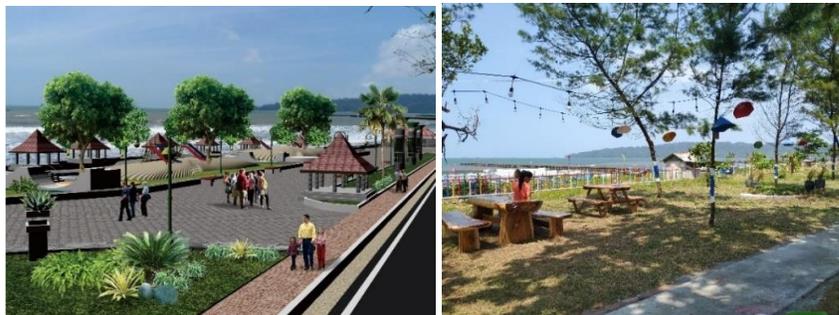
Gambar 7. Desain Taman bermain dan Kondisi jalan pada kawasan wisata
Penulis, 2019

Pada RTBL terdapat rencana pembangunan taman bermain anak-anak lengkap dengan fasilitas bermainnya. Namun pada eksisting hanya ada taman kecil disepanjang tepi pantai dengan bangku-bangku taman

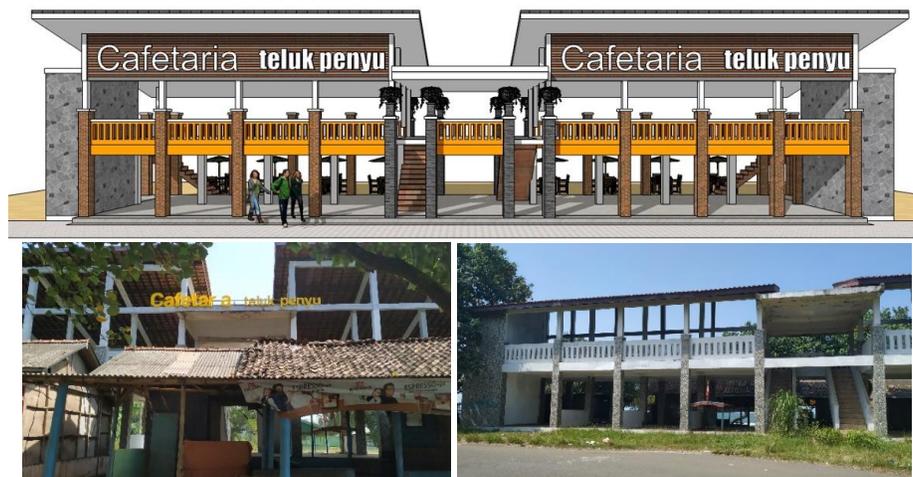
Gambar 8. Desain Cafeteria dan Eksisting Cafeteria
Penulis, 2019

Sudah terbangun sesuai rencana dalam RTBL namun tidak sesuai dengan keinginan masyarakat sehingga tidak digunakan dan tidak berfungsi dengan baik

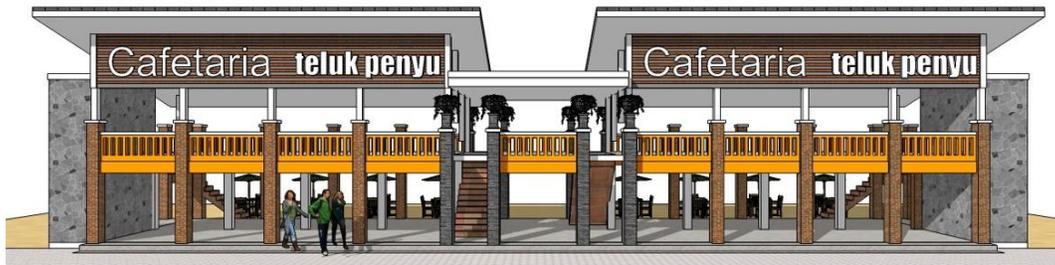
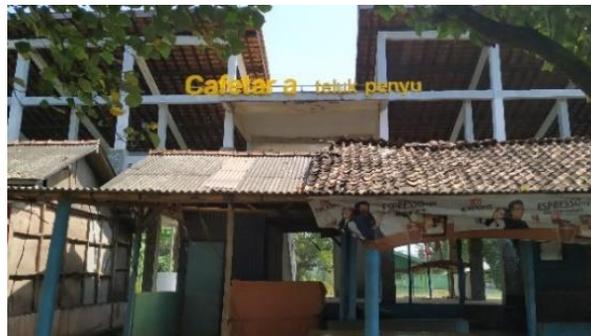
Gambar 9. Rencana Fisik dan Eksisting Cafeteria sesuai RTBL
Penulis, 2019

Hal ini tidak selaras dengan dibangunnya cafeteria pada kawasan pantai. Dikarenakan kondisi cafeteria yang kecil hanya dengan lebar sekitar 2x2m dan terbangun dengan 2 lantai, para pedagang mengeluhkan luas perkios yang kecil, dan harus membawa barang dagangannya ke lantai 2.

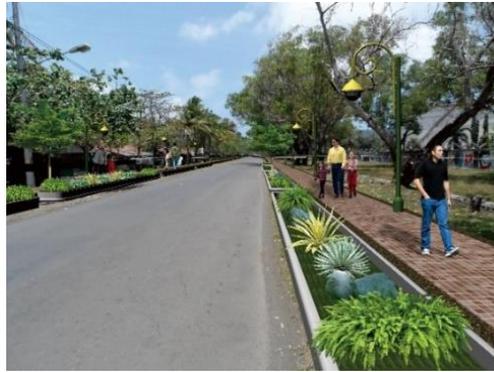
Gambar 10. Rencana Fisik Pedestrian pada RTBL
Sumber : Dinas PUPR, 2019

- Penciptaan keseimbangan tata bangunan yang berorientasi pada “ramah pejalan kaki”, sekaligus menghidupkan ruang wilayah dengan berbagai aktivitas pada tingkat lingkungan pejalan kaki;
- Skala dan proporsi harus mempertimbangkan aspek visual dari skala manusiawi yang tercipta pada pejalan kaki;
Pada kondisi eksistingnya daerah ini memiliki cukup wilayah juga untuk dibangun pedestrian. Rencana pembangunan pedestrian ini sesuai dengan faktor pada Pedoman RTBL dan kesesuaian kondisi eksisting.

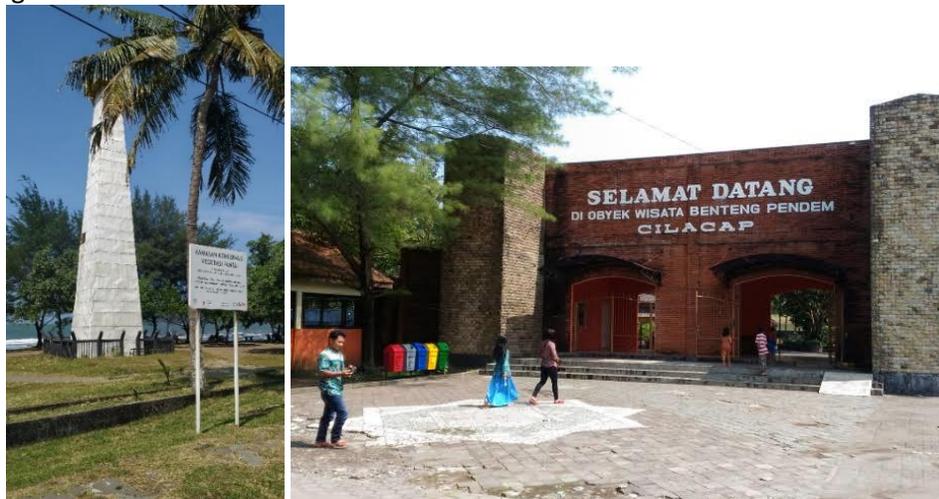
Gambar 11. Keaslian peninggalan sejarah di kawasan Benteng Pendem
Penulis, 2019

Pada kawasan wisata terdapat beberapa peninggalan sejarah seperti mercusuar dan wisata Benteng Pendem. Pada seluruh bangunan peninggalan ini dipertahankan bentuk keaslian dari peninggalan. Namun untuk kawasan Benteng Pendem, bagian depan atau loket merupakan penambahan atau bangunan baru, namun tidak menghilangkan ciri khas Benteng Pendem sebagai peninggalan bekas benteng pertahanan. Di dalam kawasan Benteng Pendem sebagian juga sudah diperbarui atau ditambah beberapa taman untuk menunjang wisata.

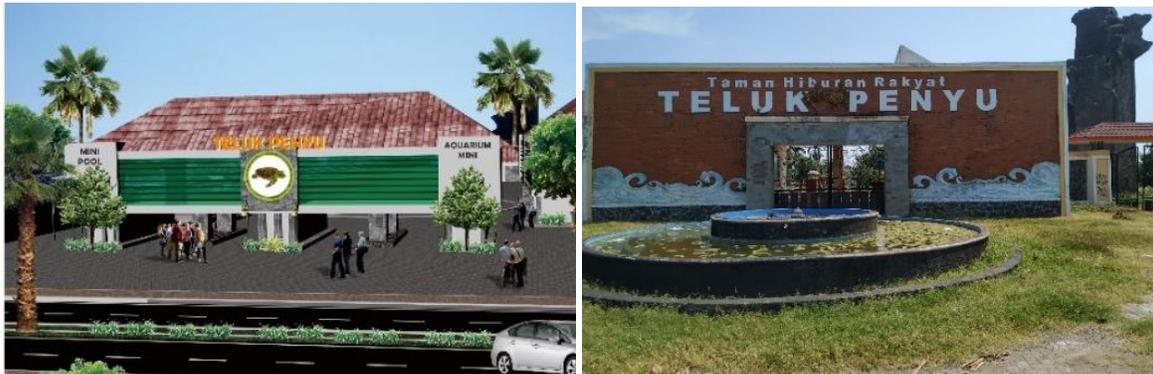
Gambar 12. Peningkatan Desain Bangunan Kolam renang
Penulis, 2019

Adapun peningkatan modifikasi desain dari kondisi eksisting yaitu bekas kolam renang Taman Hiburan Rakyat (THR) menjadi minipool.

Rencana Penambahan fasilitas minipool yang dijadikan satu dengan Aquarium untuk edukasi anak. Pada kondisi eksisting, atau lahan yang akan dibuat rencana juga sudah terbangun bekas kolam renang yang cukup besar namun pada saat pengelolaan kolam renang tidak diteruskan dikarenakan tidak adanya untung dari dibukanya fasilitas wisata kolam renang. Rencana fasilitas ini dapat dikatakan sesuai dengan Pedoman RTBL, namun tidak sesuai dengan kebutuhan kawasan.

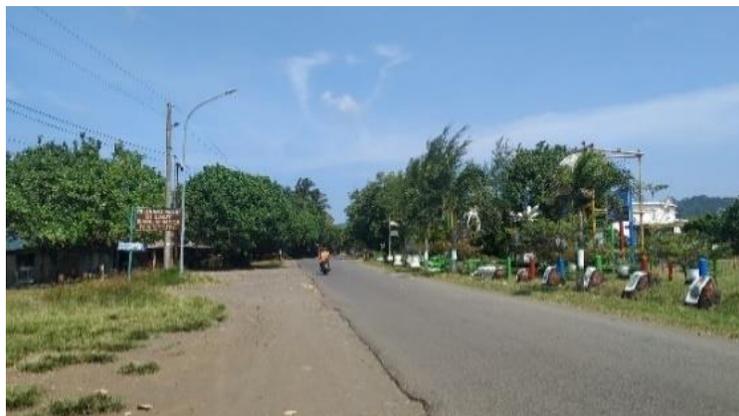
Gambar 13. Eksisting Kondisi Jalan tanpa trotoar
Penulis, 2019

Pada kawasan wisata Pantai Teluk Penyu belum menguatamakan orientasi pada pejalan kaki, dilihat dari belum adanya trotoar untuk pejalan kaki dan lebih mementingkan kendaraan karena panjang pantai yang cukup jauh juga untuk dicapai dengan jalan kaki.

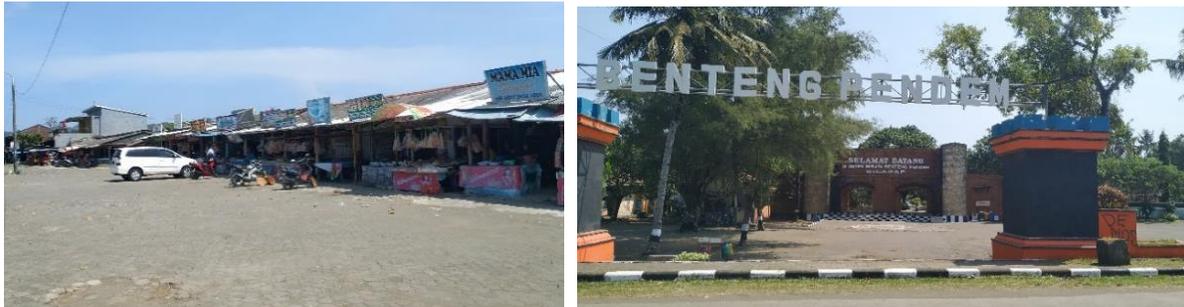
Gambar 14. Kondisi Lahan Parkir Pantai Teluk Penyau dan Benteng Pendem
Penulis, 2019

- b. Perencanaan tepat bagi pemakai yang tepat Perencanaan penanda informasi/orientasi visual yang jelas dan tepat peletakkannya, dan diperuntukkan bagi jenis pengguna yang tepat juga, yaitu antara pejalan kaki, pengendara sepeda dan pengendara kendaraan bermotor. Pada kondisi eksistingnya lahan-lahan parkir yang sudah tersedia jarang digunakan dengan semestinya. Bahkan para wisatawan lebih memilih parkir di tepi pantai dengan kondisi yang tidak tertata antara kendaraan roda dua dan roda empat.

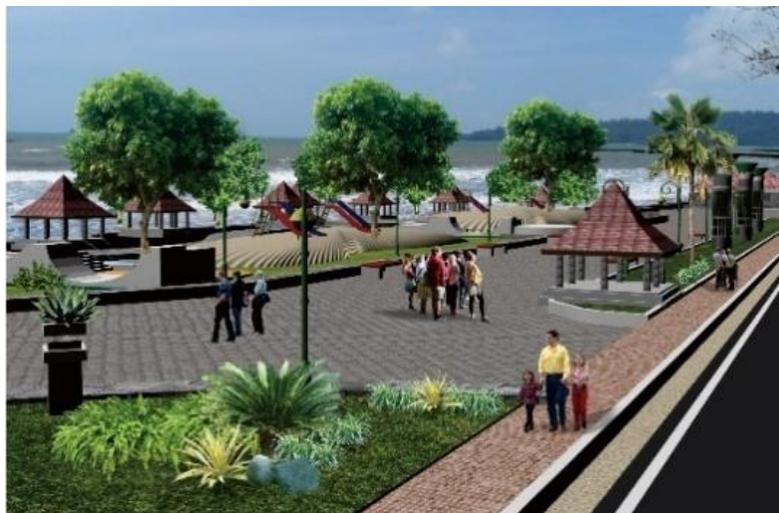
Gambar 15. Rencana Fisik Taman bermain anak pada RTBL
Sumber : Dinas PUPR, 2019

- c. Kelengkapan fasilitas penunjang lingkungan Penyediaan elemen pendukung kegiatan seperti street furniture (kios, tempat duduk, lampu, material perkerasan, dan lain-lain). Adapun penambahan fasilitas penunjang taman bermain ini sesuai dengan faktor tersebut sebagai fasilitas penunjang.
