STUDI ADAPTASI BANJIR DI PERMUKIMAN TEPIAN SUNGAI DI KAWASAN TELUK GONG

Thomas Gilbert¹⁾, Suryono Herlambang²⁾, B. Irwan Wipranata³⁾

¹⁾Program Studi S1 PWK, Fakultas Teknik, Universitas Tarumanagara, thomasgilbert788@gmail.com

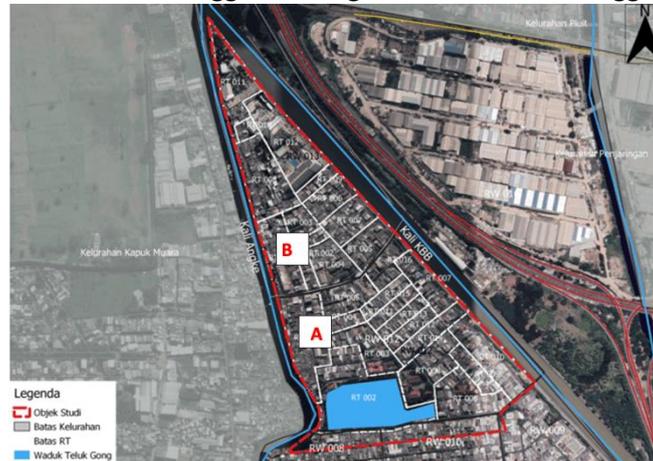
Gambar 1. Pembagian RT Pada Kawasan
Sumber: Kelurahan Pejagalan, 2023

Pada lokasi dibagi menjadi 2 RW yaitu RW 012 dan RW 013 yang di mana RW 012 terdapat 16 RT dan sedangkan RW 013 terdapat 12 RT yang terletak di antara Kali Angke dan KBB. Kawasan pada RT 001 RW 012 yang ditandai dengan "A" pada tepian sungai atau kali dibangun hunian yang di atas tanggul dan pada RT 001 RW 013 ditandai dengan "B" memiliki kondisi yang sama dengan "A" yang di mana kondisi tanggul terbangun hunian di atas tanggul.

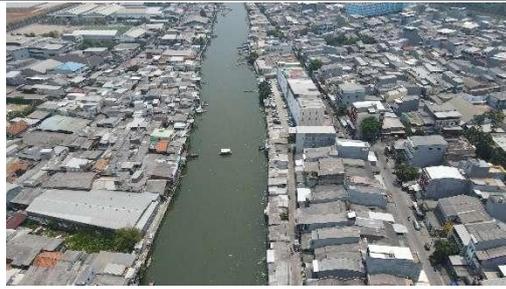
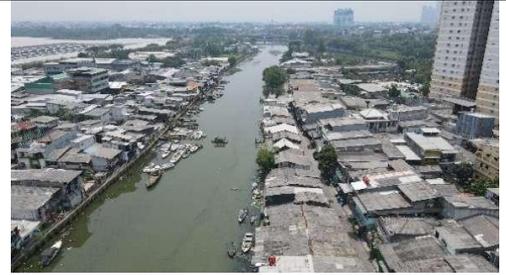
Tabel 1. Hunian Pada Tepi Sungai

Hunian yang dibangun pada tepian sungai atau kali berada pada RW 012 tepatnya pada RT 001 dan RW 013 tepatnya pada RT 001 dan RT 008. Pada RW 012 memiliki ketinggian tanggul diukur dari kedalaman sungai yaitu 2,9 meter sedangkan pada RW 013 memiliki ketinggian tanggul diukur dari kedalaman sungai yaitu 3,3 meter.

A (RT 001 RW 012)	B (RT 001 RW 013)
Kondisi	Hunian menutupi tanggul Kali Angke.	Hunian menutupi tanggul Kali Angke.
Gambar		
Potongan Jalan

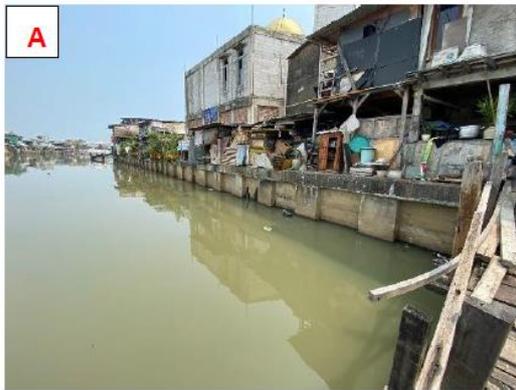
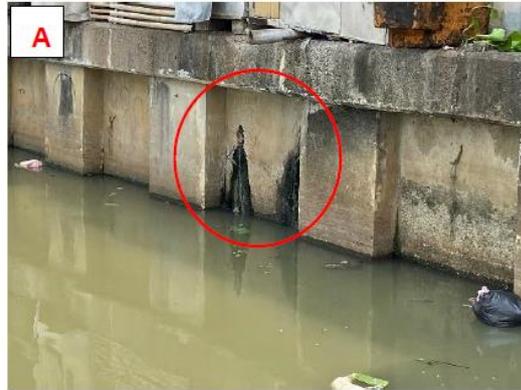
Gambar 2. Kondisi Tepian Kali Angke Pada RT 001 RW 012
Sumber: Dokumentasi Penulis, 2023

Bagian A berada di RT 001 RW 012 ditemukan terdapatnya lubang pada tanggul yang merupakan modifikasi untuk sebagai saluran pembuangan air untuk hunian di tepian sungai.

Pada ilustrasi di atas, pada tanggul terdapat bagian yang bolong yang merupakan modifikasi agar saluran air bagi hunian dapat keluar. Sedangkan bagian B berada di RT 001 RW 013 ditemukannya lubang pada tanggul, sebagai saluran pembuangan air untuk hunian di tepian sungai.

serta melakukan peninggian pada tanggul. Penulis menyadari dalam penulisan jurnal ini masih banyak kekurangan lainnya, maka dari itu penulis mengharapkan kritik serta saran yang membangun sebagai perbaikan penataan ini, terakhir penulis dengan jurnal ini dapat memberi sedikit kontribusi wawasan dalam bidang perencanaan kota bagi pembaca.

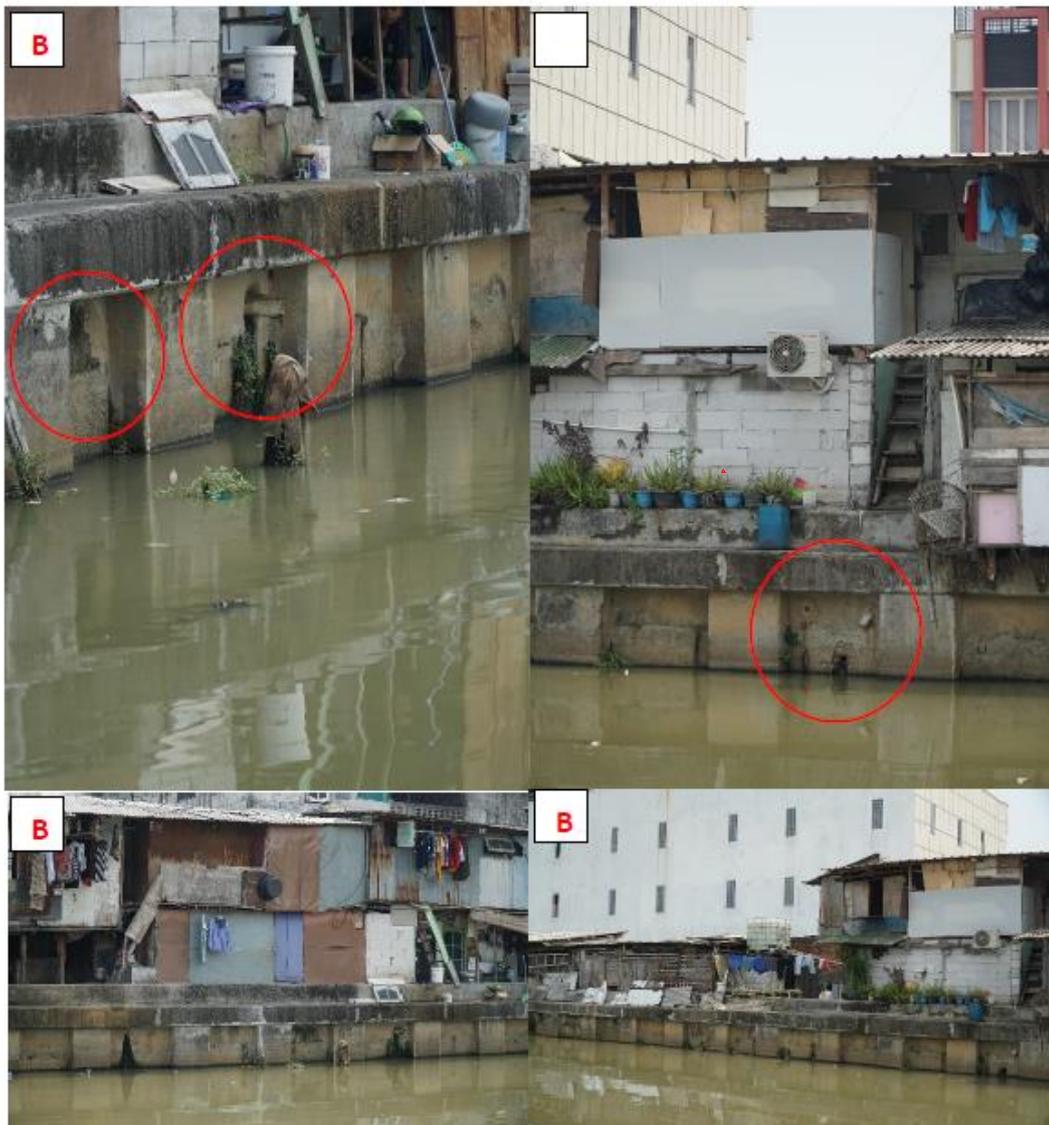
Gambar 3. Kondisi Tepian Kali Angke Pada RT 001 RW 013
Sumber: Dokumentasi Penulis, 2023

Pada ilustrasi di atas dapat ditemukan pada kawasan RT 001 RW 013 terdapatnya pipa pada tanggul yang di mana tanggul tersebut dimodifikasi sama seperti pada kawasan RT 001 RW 012 yang tujuannya digunakan sebagai pembuangan limbah rumah tangga atau saluran air seperti air dari kamar mandi dan lainnya. Ketika air mengalami pasang atau menutupi lubang tersebut menyebabkan air masuk ke kawasan, hal ini merupakan penyebab bencana banjir pada kawasan karena air terus masuk secara perlahan.

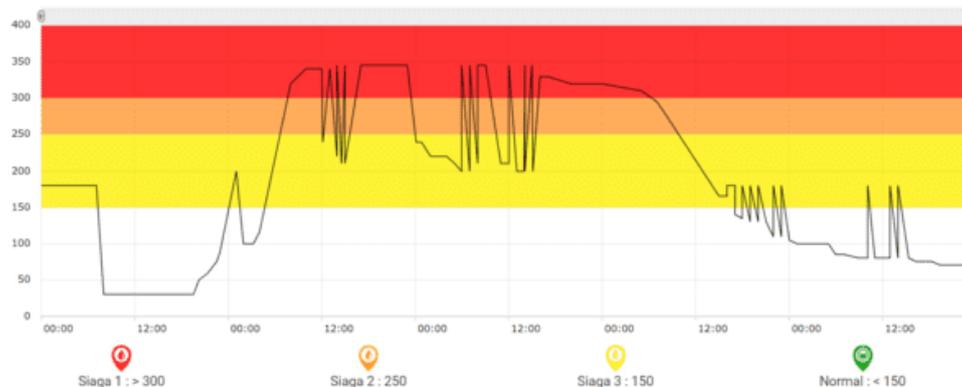
Gambar 5 Ketinggian Kali Angke Saat Bencana Banjir
Sumber: Posko Banjir SDA DKI Jakarta, 2020

Sehingga kedalaman Kali Angke sekarang hanya 133 cm atau 1,3 m, untuk bencana banjir pada kawasan objek studi mencapai RW 008, RW 010 dan RW 009 yang terdampak banjir dengan ketinggian 70 cm hingga 100 cm sedangkan pada kawasan objek studi yaitu RW 012 dan RW 013 terdampak banjir dengan ketinggian 1,5 m hingga 2 m, hal ini disebabkan meluapnya Kali Angke serta mendapatkan air kiriman dari Bogor sehingga menyebabkan banjir pada kawasan tidak hanya itu saja hujan dengan intensitas tinggi menambahkan ketinggian air kali.

Dari hasil grafik ketinggian Kali Angke pada tahun 2020 tepatnya pada tanggal 31 Desember 2019 hingga 3 Januari 2020 yang di mana air masuk di kategori siaga 1 dengan ketinggian air 3,5 m sehingga ke tidak sanggup kali dalam menampung kapasitas air dikarenakan untuk kedalaman kali dari tanggul hanya memiliki kedalaman total 3,3 M Pada RT 001 RW 013 sedangkan pada RT 001 RW 012 hanya memiliki kedalaman total 2,9 m yang di mana memiliki perbedaan tinggi tanggul. Sedangkan kedalaman dari Kali Angke saat kondisi air surut yaitu 1,33 m. Selain itu air masuk pada kawasan disebabkan karena pada tepian Kali Angke di RT 001 RW 013 dan RT 001 RW 012 pada tanggul khususnya terdapat pipa yang di mana tanggul sudah dilakukan modifikasi untuk saluran pembuangan air hunian, berikut peta kawasan ditemukannya modifikasi dari tanggul.
