# HUBUNGAN NILAI CE DENGAN LAPISAN KULIT *THIN WALL DUCTILE IRON*

**Abstract:** *The formation of skin effects in nodular cast iron produced using sand molds is a general problem. Since it can be cleaned during the machining process along with gating system removal. Skin effects become a problem when they form in nodular cast iron thin wall castings. In thin-wall castings, the skin effect becomes a problem because the cleaning process is difficult to perform. Therefore, a mechanism is needed to avoid the formation of skin effects in nodular cast iron thin wall castings. This work is carried out to see the effects of carbon equivalent (CE) as one of the important parameters during the casting process to the formation of skin effects, especially when the cast object produced is a component. Molten metals with different CE values are used to make thin wall ductile iron connecting rod components. Microstructure observations were carried out both in the I-beam and end-rod areas. Then the results obtained are compared with the previous research regarding the skin effects formed in thin-wall ductile iron plates. The result obtained is that the skin effects detected in thin-wall ductile i

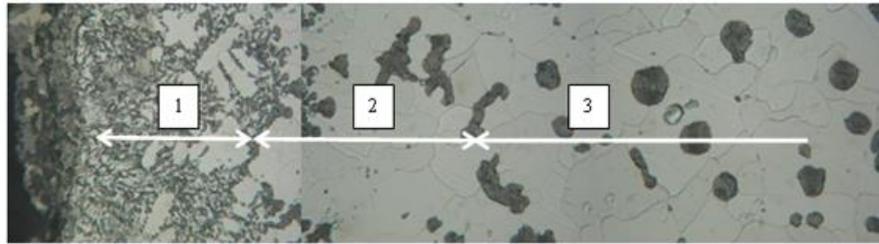
Gambar 1. Struktur Mikro Plat Dinding Tipis Besi Tuang Nodular (*Thin Wall Ductile Iron*). Daerah 1 adalah lapisan kulit (*skin effect*), Daerah 2 adalah daerah transisi dan Daerah 3 adalah bagian inti

Lapisan kulit yang dikenal juga sebagai *flake graphite rim anomaly* [6] atau *skin effect* [7] adalah lapisan yang terbentuk dari grafit serpih atau vermicular pada bagian tepi dari benda cor yang bersentuhan langsung dengan pasir cetakan seperti ditunjukkan pada Gambar 1. Tingginya tingkat kesulitan proses permesinan untuk membersihkan lapisan kulit pada TWDI disebabkan karena tipisnya benda dan perbedaan ketebalan lapisan kulit yang terbentuk.

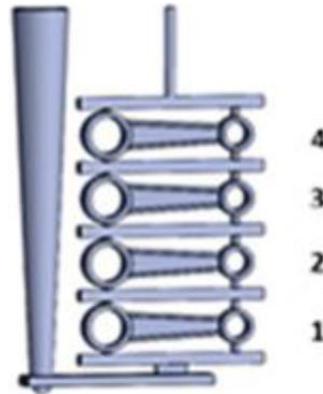
Gambar 2. Desain Pengecoran Komponen Stang Piston [14]

Pada penelitian dilakukan proses pengecoran batang piston dengan model pengecoran seperti terlihat pada Gambar 2. Proses pengecoran dengan menggunakan 5 jenis logam cair yang berbeda nomor tuangannya (*batch*). Cetakan yang digunakan adalah cetakan pasir furan yang menggunakan sulfurik katalisator. Komposisi kimia dari setiap logam cair diambil untuk proses pengujian komposisi kimia dengan menggunakan spektrometer dan hasilnya dapat dilihat pada Tabel 1.

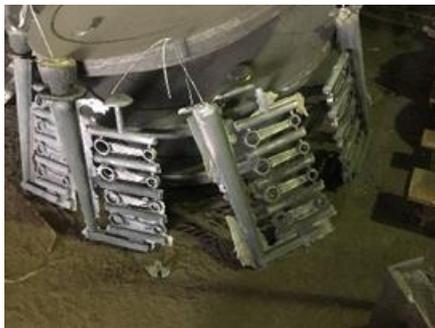
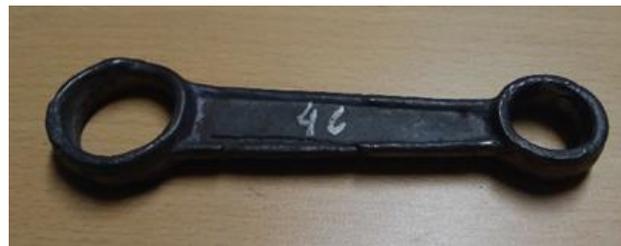
Gambar 3. Hasil Pengecoran Sebelum (a) dan Sesudah (b) Proses Pembersihan

Setelah logam cair tersolidifikasi secara sempurna dalam cetakan, lalu dilakukan proses pembongkaran dan pembersihan pasir cetak dengan menggunakan proses *sand blasting* seperti terlihat pada Gambar 3. Proses dilanjutkan dengan melakukan pengamatan makro untuk melihat kondisi dari batang piston. Proses pengamatan makro dilanjutkan dengan proses pengamatan mikro untuk melihat struktur mikro yang dihasilkan. Proses pengamatan mikro dilakukan baik tanpa etsa maupun dengan menggunakan etsa. Cairan etsa yang digunakan adalah Nitral 2%.

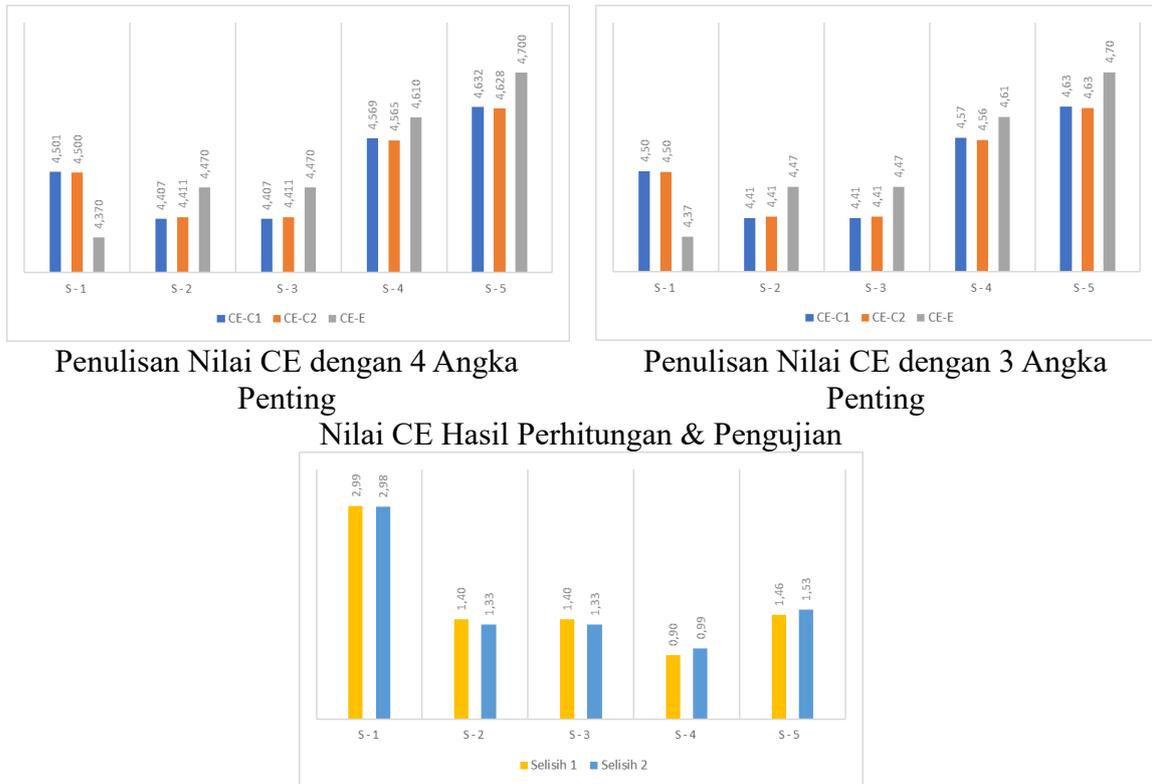
Selisih Nilai CE Hasil Perhitungan dengan Pengujian  
 Gambar 4. Nilai *Carbon Equivalen* (CE)

Nilai CE-C1 dihitung dengan menggunakan rumus  $CE = \%C + 0,31\%Si$  [13]  
 Nilai CE-C2 dihitung dengan menggunakan rumus  $CE = \%C + 0,31\%Si + 0,33\%P - 0,027\%Mn + 0,4\%S$  [13]

Nilai *carbon equivalent* (CE) diperoleh melalui perhitungan dan pengujian seperti disampaikan pada Gambar 4. Hasil perhitungan dengan menggunakan rumus yang lebih lengkap tidak menunjukkan perbedaan yang signifikan dengan selisih 0,01 sampai 0,09%. Dengan mengikuti kebiasaan menyampaikan nilai CE dengan format 2 angka setelah koma maka tidak ditemukan perbedaan seperti terlihat pada Gambar 4. Ketika dibandingkan nilai CE hasil perhitungan dengan pengukuran terlihat perbedaan paling besar adalah 2,9%. Perbedaan ini terjadi pada S-1 dengan kondisi nilai CE hasil pengukuran lebih kecil dibandingkan dengan hasil perhitungan. Sehingga walaupun terdapat perbedaan tetapi perbedaan itu tidak cukup signifikan sehingga memberikan hasil yang berbeda. Perbedaan nilai CE ini terjadi antara lain karena pembulatan yang dilakukan pada saat perhitungan dan perbedaan ketelitian alat yang digunakan. Selanjutnya nilai CE yang digunakan adalah nilai CE hasil pengujian. Berdasarkan nilai CE hasil pengujian terlihat bahwa nilai CE yang diperoleh adalah 4,4 sampai 4,7. Dengan nilai CE seperti ini, maka dapat dikatakan bahwa nilai CE sesuai dengan standar yang diberikan kecuali untuk S-5 dengan nilai CE 4,7. S-5 dengan nilai CE 4,7 ini 2% lebih tinggi dari batas maksimal yang disampaikan Martinez

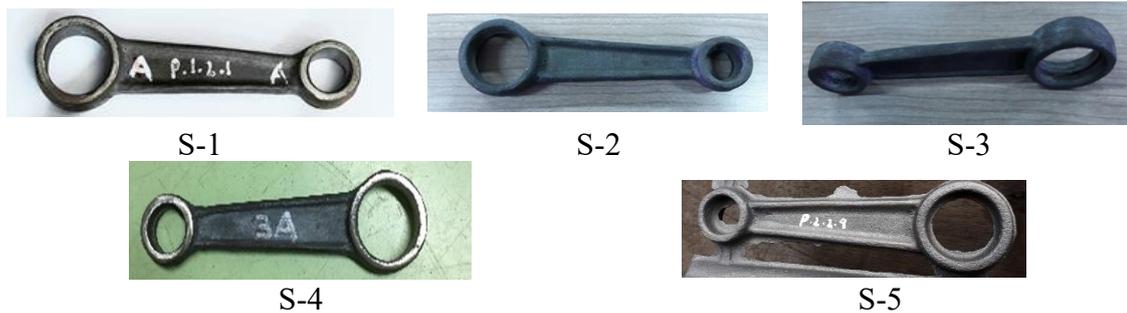
Gambar 5. Produk Cor yang dihasilkan

Hasil pengecoran dari kelima proses penuangan dapat di lihat pada Gambar 5. Pada gambar ini terlihat bahwa secara pengamatan makro, semua tuangan menghasilkan produk cor dengan kondisi tanpa cacat. Hasil pengamat struktur mikro yang ditunjukkan oleh Gambar 6, memperlihatkan ada beberapa gabungan jenis struktur mikro yang terbentuk. Hal ini terjadi karena adanya perbedaan ketebalan yang cukup signifikan antara ketebalan bagian *rod* dengan *I-beam*. Selain itu, merujuk pada desain pengecoran vertikal yang digunakan seperti disampaikan pada Gambar 2, maka terdapat pula perbedaan kecepatan solidifikasi diantara komponen tersebut. Secara umum struktur mikro yang terbentuk adalah grafit nodular dengan matriks gabungan perlit dengan ferit, grafit nodular dengan matrik perlit, dan grafit nodular dengan karbida. Seperti sudah disampaikan sebelumnya bahwa semua nilai CE yang digunakan pada penelitian ini berada di atas 4,3, sehingga jenis FCD yang dihasilkan adalah hipereutektik. Semua struktur mikro yang terbentuk mengikuti pola dari FCD jenis hipereutektik yang menurut Stefanescu [13] akan menghasilkan austenit/grafit penuh atau austenit/grafit dengan struktur eutektik.

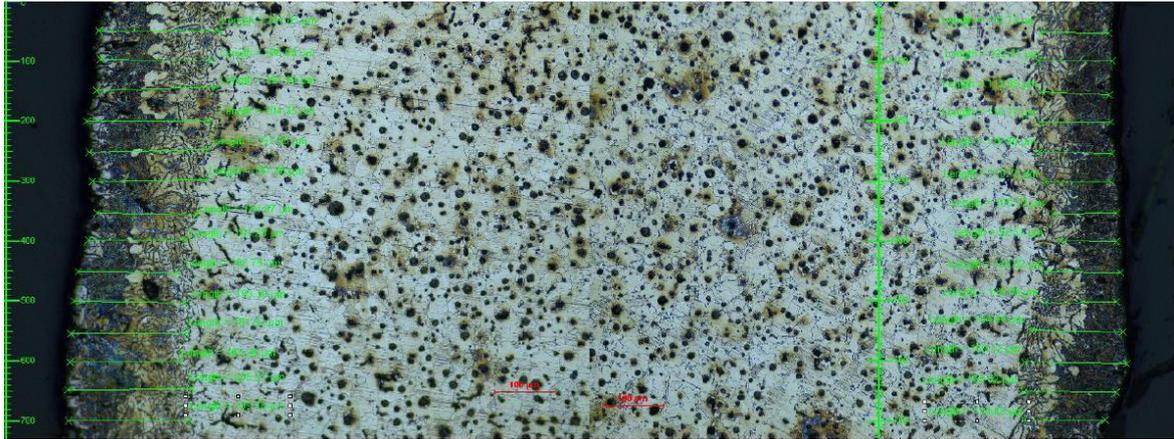
Gambar 7. Kondisi Lapisan Kulit Sampel Plat TWDI

Lapisan kulit, seperti terlihat pada Gambar 6, ditemukan tetapi tidak terbentuk pada seluruh bagian tepi seperti yang terjadi pada penelitian sebelumnya dengan produk cor adalah plat, seperti disampaikan pada Gambar 7 dan hasil penelitian Sulamet-Ariobimo & Soedarsono [13]. Lapisan kulit terbentuk, Gambar 6, mayoritas pada bagian *I-beam*. Ketika dilakukan analisa berdasarkan nilai CE, maka lapisan kulit terlihat timbul pada daerah *I-beam* yang memiliki nilai CE 4,37 (S-1) dan 4,47 (S-2). Nilai CE untuk S-2 dan S-3 adalah 4,47; tetapi pada S-3 tidak terlihat terbentuknya lapisan kulit. Berkaitan dengan temuan ini maka perlu dilakukan kajian yang lebih mendalam terkait dengan parameter pembentukan lapisan kulit. Ketika dilakukan analisa lebih lanjut pada S-4 dan S-5 tidak terlihat adanya lapisan kulit. Temuan ini sejalan dengan hasil penelitian Boonmee [12].
