## Inspeksi *Overhaul* Motor Induksi 3 Fasa 1000 KW di PT. Mesindo Tekninesia

**ABSTRACTS** : An electric motor that is used continuously will experience a decline in performance and even be damaged, maintenance and repair of electric motors must be done based on standards so that all existing specifications can be met and repairs deserve to be accepted. Where in this case motor repair is done by overhauling, where overhaul is a comprehensive repair or maintenance activity by repairing or replacing parts of electric motors that are damaged. Based on visual data and electrical measurements the decrease in the value of the polarization index (PI) of the induction motor is caused by dirty and moist winding conditions. Overhaul is done in 8 stages, namely; planning, dismantling, electrical measurement, mechanical measurement, electrical action, mechanical action, assembling and no load test running. After overhauling, the result shows that the value of the polarization index (PI) increased by 1.4 from 1.8 to 3.2, which is above the standard value set by IEEE 43.

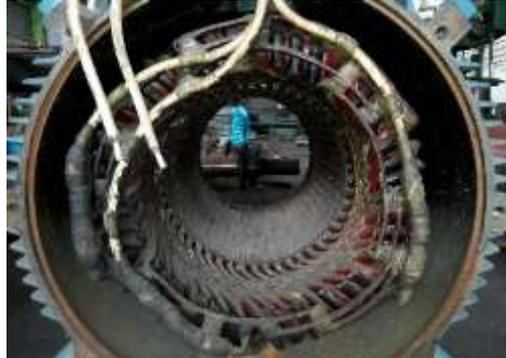
*Winding resistance test* bertujuan untuk mengetahui nilai deviasi dari tahanan belitan stator. Dimana menurut standar EASA AR 100 nilai deviasi dari tahanan belitan adalah  $\pm 5\%$ . Apabila nilai deviasi tahanan belitan melebihi batas toleransi maka dapat menyebabkan *unbalance current* dimana hal tersebut dapat mempengaruhi nilai dari tahanan isolasi belitan tersebut dan kinerja motor pada saat beroperasi. Pengujian ini dilakukan dengan menggunakan alat ukur *milliohm meter*.

■ **Gambar 3.** Winding Resistance Test

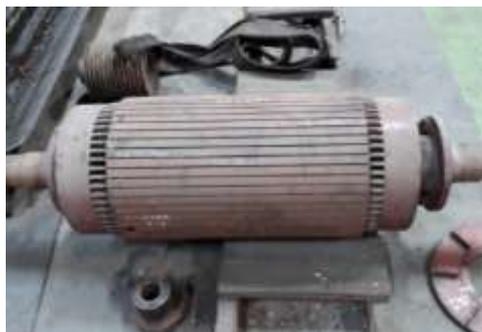
Dari hasil pemeriksaan visual yang dilakukan diketahui kondisi internal *winding* terdapat banyak kotoran (*gram*) dan juga lembab. Kondisi tersebut dapat mempengaruhi nilai tahanan isolasi dari *winding* tersebut. Maka perlu dilakukan tindakan *Overhaul* (pembersihan dan *revarnish*). Hasil pemeriksaan visual dapat dilihat pada gambar 4.

■ **Gambar 4.** Kondisi Rotor sebelum *overhaul*.

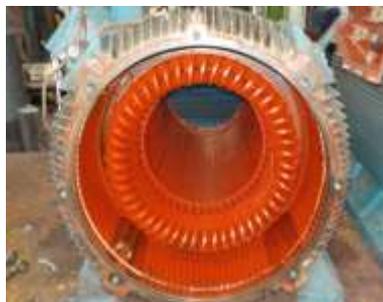
Dari hasil proses *overhaul* (pembersihan dan *revarnish*) yang telah dilakukan, kondisi visual *winding* menjadi lebih baik dari sebelumnya. Kondisi visual *winding* setelah *overhaul* dapat dilihat pada gambar 5 dan gambar 6.

■ **Gambar 5.** Kondisi Stator setelah *overhaul*

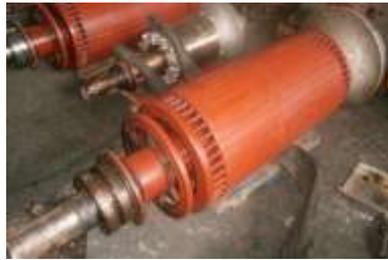
■ **Gambar 6.** Kondisi Rotor setelah *Overhaul*.
